BITACORA ELECTRÓNICA DE OBRA

Confirma Bitacora:	Nro Informe:	Fecha Informe:	Nombre De La Obra:	Personal Encargado:
Si	157-2023-MTC/20.9-Igm	21-12-2023	HUANUCO - LA UNION - HUALLANCA, TR 3	LUZMILA GUERRA MOTTA

OBRA: MEJORAMIENTO, CONSERVACIÓN POR NIVELES DE SERVICIO Y OPERACIÓN DEL CORREDOR VIAL: HUÁNUCO – LA UNIÓN – HUALLANCA DV. ANTAMINA / EMP. PE-3N (TINGO CHICO) – NUEVAS FLORES – LLATA – ANTAMINA, TRAMO III DEL KM. 102+819 AL KM. 150+421

PANEL FOTOGRAFICO

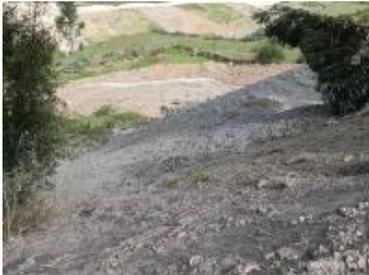
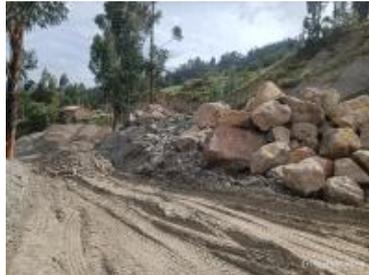
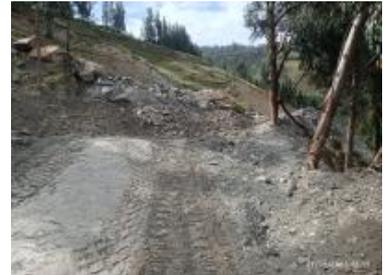
Progresiva: km 106+150
DME – ITS 1

Se toma conocimiento que el DME ubicado en el sector km 106+150 cuenta con aprobación para su uso a través del ITS 1, sin embargo, habría sido desestimado por temas geológicos.

No obstante, se verifica la construcción de spolones, enrocado, disposición y conformación de material excedente.

Del mismo modo, se verifica que los trabajos relacionados a la disposición de material excedente y directamente relacionados por proceso constructivo se encuentran suspendidos. El área no cuenta con ningún tipo de señalización ni delimitación.

A la fecha los trabajos programados para su ejecución fueron suspendidos.

Se recomienda remitir el Panel Fotográfico N° 1 al especialista en medio ambiente de la DO de PVN a fin de la evaluación y opinión, de corresponder pudieran proponer las acciones correctivas en el marco del Contrato de Obra n° 127-2018-MTC/20 y Contrato de Servicios de Consultoría n° 144-2018-MTC/20.2 y normativa aplicable.

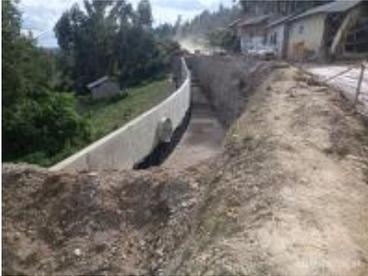
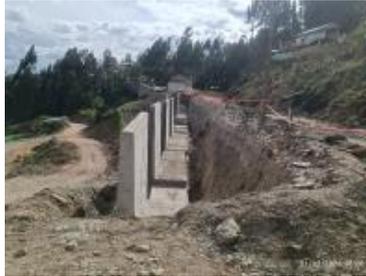
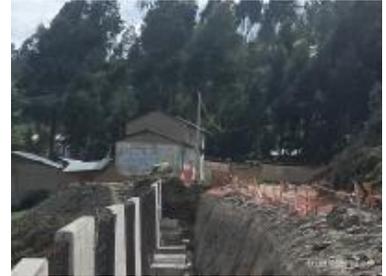
2

Progresiva: km 112+829 al km 112+887.40
Progresiva: km 113+127.06 al km 113+196.22
Muro de sostenimiento

La ejecución de los frentes de trabajo de construcción de muro de concreto armado en los sectores km 112+829 al km 112+887.40 y km 113+127.06 al km 113+196.22 se encuentra suspendidos y parcialmente señalizados.

Sin embargo, a la fecha las actividades de construcción de los muros de sostenimientos en los sectores descritos se encuentran suspendidos. Hecho que podría generar dilaciones en el plazo de ejecución de obra.

Se pone a su consideración la suspensión de algunos frentes de trabajo, tal como el descrito en el Panel Fotográfico N° 2.

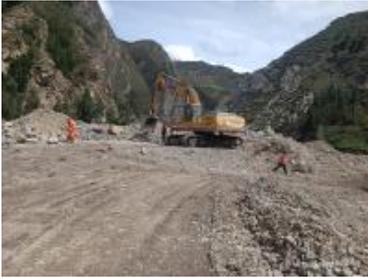
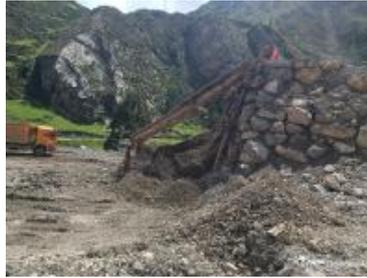
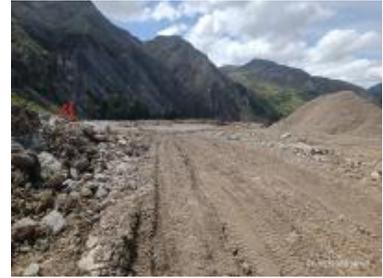
3

Progresiva: km 148+700
DME – ITS 2
900 PROTECCIÓN AMBIENTAL
PROGRAMA DE ABANDONO DE OBRA
901.A Disposición y Conformación de Depósitos de Material Excedente

Personal aproximado verificado en el frente de trabajo: 1 Personal de Piso.
Equipos aproximados verificados en el frente de trabajo: 1 Excavadora sobre Orugas en mantenimiento.

Actividades verificadas por personal profesional, técnico y auxiliar del Contratista y la Supervisión de Obra. Se sugirió a la Supervisión de Obra el control adecuado de los procesos constructivos descritos en el expediente técnico y los contratos de obra y consultoría, además del cumplimiento de la normativa aplicable en SST y Medio Ambiente en el marco de sus obligaciones contractuales, a fin de garantizar la calidad y durabilidad de la obra. Así como la protección de la vida y el medio ambiente.

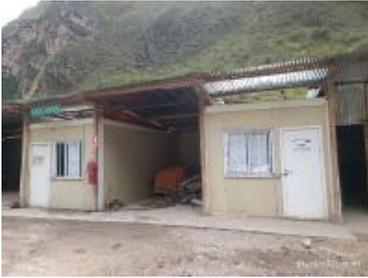
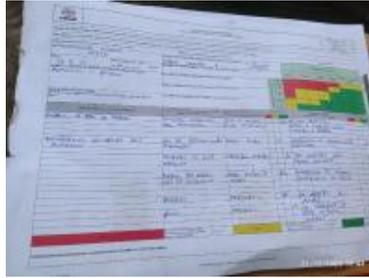
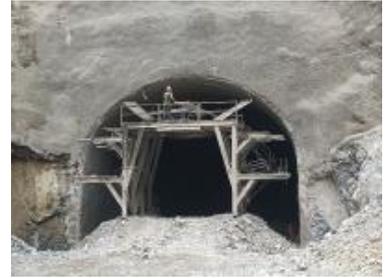
Progresiva: km 144+390 al km 144+975
TUNEL
2200ACCESOS PORTAL DE ENTRADA Y SALIDA A TUNEL
1001MOVIMIENTO DE TIERRAS (PORTAL ENTRADA/SALIDA)
501.EExcavación No Calificada para Estructuras

Personal aproximado verificado en el frente de trabajo: 1 Capataz y 4 Operario
Equipos aproximados verificados en el frente de trabajo: Ninguno

Actividades verificadas por personal profesional, técnico y auxiliar del Contratista y la Supervisión de Obra. Se sugirió a la Supervisión de Obra el control adecuado de los procesos constructivos descritos en el expediente técnico y los contratos de obra y consultoría, además del cumplimiento de la normativa aplicable en SST y Medio Ambiente en el marco de sus obligaciones contractuales, a fin de garantizar la calidad y durabilidad de la obra. Así como la protección de la vida y el medio ambiente.

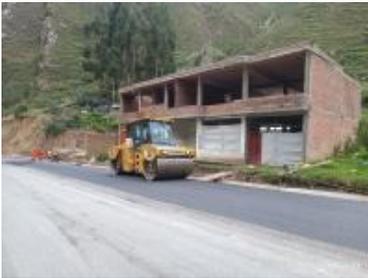
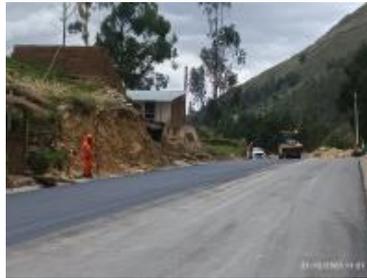
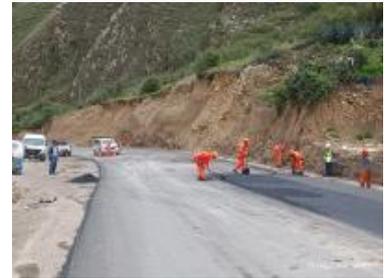
5

Progresiva: km 136+740 al km 136+820 L.D
400.BPAVIMENTOS FLEXIBLES
423.APavimento de Concreto Asfáltico en caliente
426.ACemento Asfáltico
428.AAsfaltos líquidos
429.AFiller
430.AMejoradores de adherencia

Personal aproximado verificado en campo: 1 Capataz, 4 Operario, 4 Oficial, 2 Ayudante y 2 Vigía. Además de personal de control de calidad y topografía.

Equipos aproximados verificados en campo: 1 Rodillo Tándem, 1 Rodillo Neumático y 1 Esparcidora y 4 volquetes con sus respectivos operadores.

Actividades verificadas por personal profesional, técnico y auxiliar del Contratista y la Supervisión de Obra. Se sugirió a la Supervisión de Obra el control adecuado de los procesos constructivos descritos en el expediente técnico y los contratos de obra y consultoría, además del cumplimiento de la normativa aplicable en SST y Medio Ambiente en el marco de sus obligaciones contractuales, a fin de garantizar la calidad y durabilidad de la obra. Así como la protección de la vida y el medio ambiente.
