# BITACORA ELECTRÓNICA DE OBRA

OBRA: MEJORAMIENTO, CONSERVACIÓN POR NIVELES DE SERVICIO Y OPERACIÓN DEL CORREDOR VIAL: HUÁNUCO – LA UNIÓN – HUALLANCA DV. ANTAMINA / EMP. PE-3N (TINGO CHICO) – NUEVAS FLORES – LLATA – ANTAMINA, TRAMO III DEL KM. 102+819 AL KM. 150+421

## Panel Fotográfico de la Bitacora de Obras

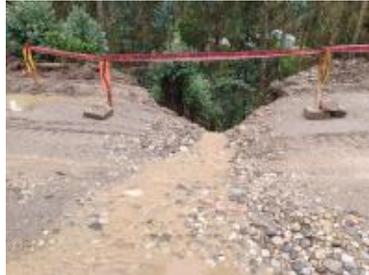
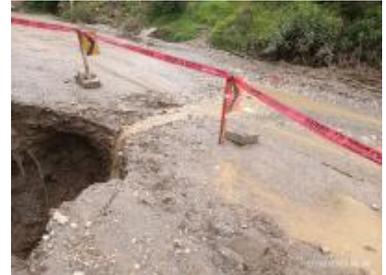
Progresiva: km 115+960 aproximadamente  
Pérdida parcial de plataforma

Al lado izquierdo de la plataforma de rodadura se aprecia pérdida parcial de la plataforma producto de un flujo de agua que ha estado erosionando y humedeciendo el sector hasta la pérdida parcial de dicha plataforma.

El área se encuentra señalizada, sin embargo, no se aprecia ninguna acción que pudiera encausar el flujo de agua a fin de evita mayor pérdida de plataforma y garantizar la transitabilidad vehicular en el sector.

Se pone a su consideración lo descrito en el Panel Fotográfico N° 1.

Al respecto, se ha comunicado al Contratista y Supervisión de Obra las acciones necesarias a fin de proteger la plataforma de rodadura en cumplimiento a sus obligaciones contractuales. No obstante, se recomienda a través de su despacho acciones que viere por conveniente.

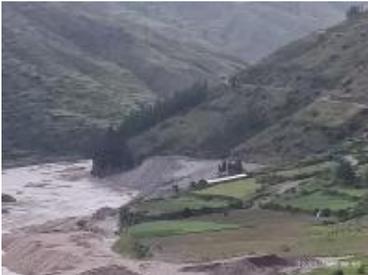
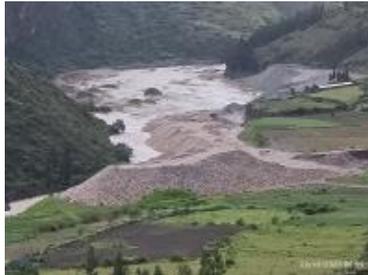
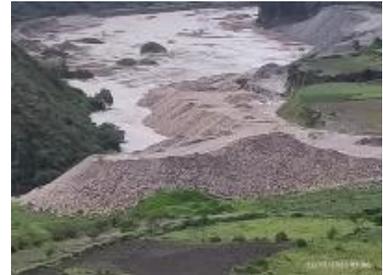
Progresiva: km 104+980 - Cantera  
Progresiva: km 104+955 – DME  
Progresiva: km 106+800 – DME

Personal aproximado verificado en el frente de trabajo: Ninguno  
Equipos aproximados verificados en el frente de trabajo: Ninguno

- Actividades propias de la construcción del proyecto suspendidas.
- En la plataforma del DME km 104+955 cercano a la cantera se encuentra acopiado gran cantidad de material pétreo,
- El material excedente depositado en los DME´s ubicados en los sectores km 104+955 y km 106+800, se encuentran en contacto directo con el cauce del rio, hecho que podría generar la contaminación del rio, así como estrechar el ancho del cauce del rio.

Se recomienda remitir el Panel Fotográfico N° 2 al especialista en medio ambiente de la DO de PVN a fin de la evaluación y opinión, de corresponder pudieran proponer las acciones correctivas en el marco del Contrato de Obra n° 127-2018-MTC/20 y Contrato de Servicios de Consultoría n° 144-2018-MTC/20.2 y normativa aplicable.

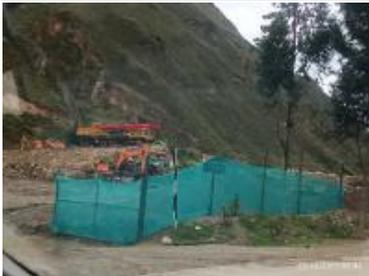
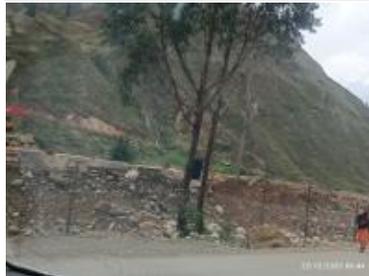
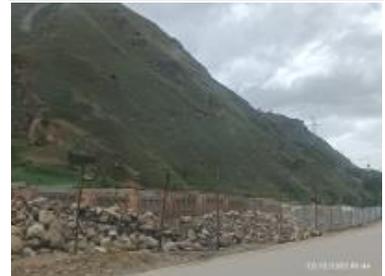
Progresiva: km 124+750 - DME  
Progresiva: km 124+960 - DME

En el área destinada a planta industrial del Contratista entre el km 124+750 al km 124+960 aproximadamente, se verifica el estacionamiento de maquinaria de línea amarilla, y la construcción de un enmallado perimetral.

Al respecto, el Contratista comunicó a la Supervisión de Obra que, debido a las Fiestas Navideñas y Fin de Año 2023, se dejará de laborar a partir del 23.12.2023. sien embargo, ya se verifica la suspensión de actividades de construcción contractuales. Hecho que podría generar dilaciones en el plazo de ejecución de obra.

Se pone a su consideración la suspensión de algunos frentes de trabajo, de acuerdo a lo descrito en el Panel Fotográfico N° 3, N° 4 y 5.

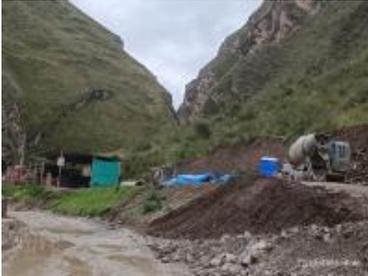
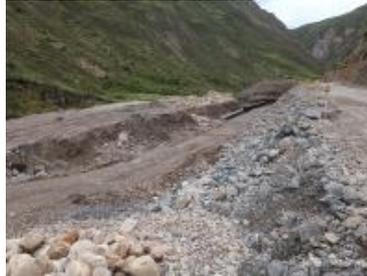
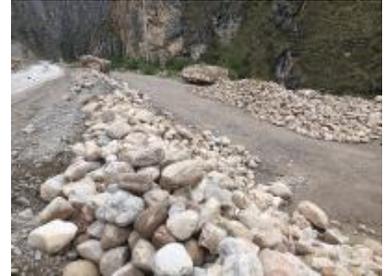
Progresiva: km 144+024.00 al km 144+096.51  
Muro de suelo reforzado

El Contratista comunicó a la Supervisión de Obra que, debido a las Fiestas Navideñas y Fin de Año 2023, se dejará de laborar a partir del 23.12.2023.

Sin embargo, ya se verifica la suspensión de actividades de construcción contractuales. Hecho que podría generar dilaciones en el plazo de ejecución de obra.

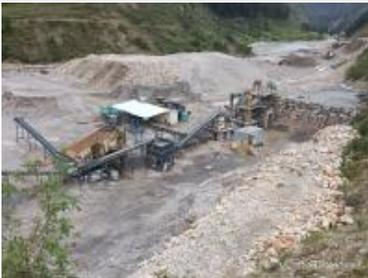
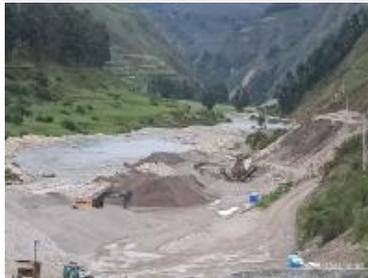
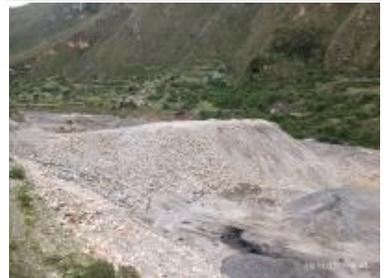
Progresiva: km 136+200 - DME  
Progresiva: km 136+840 - DME

En el área destinada a planta chancadora del Contratista entre el km 136+200 al km 136+840 aproximadamente, se verifica que las actividades propias de estas áreas fueron suspendidas, además, se verifica el estacionamiento de maquinaria de línea amarilla.

Al respecto, el Contratista comunicó a la Supervisión de Obra que, debido a las Fiestas Navideñas y Fin de Año 2023, se dejará de laborar a partir del 23.12.2023. Sin embargo, ya se verifica la suspensión de actividades de construcción contractuales. Hecho que podría generar dilaciones en el plazo de ejecución de obra.
