BITACORA ELECTRÓNICA DE OBRA

INFORME N° 124-2023 DE FECHA 11 DE OCTUBRE DEL 2023
 ENTIDAD: PROVÍAS NACIONAL / DIRECCIÓN DE OBRAS
 FINANCIAMIENTO: RECURSOS ORDINARIOS
 OBRA: MEJORAMIENTO DE LA CARRETERA OYÓN – AMBO, TRAMO II, DESVÍO CERRO DE PASCO (KM 181+000) – DV. CHACAYÁN (KM 230+000)
 CONTRATO DE EJECUCION DE OBRA N° 167-2018-MTC/20.2 CON LA EMPRESA CONTRATISTA CONSORCIO CARRETERO DEL PERU CONFORMADO POR LAS EMPRESAS: CHINA GEZHOUBA GROUP COMPANY LIMITED SUÇURSAL DEL PERU Y EIVI S.A.C., PARA LA EJECUCIÓN DE LA OBRA “MEJORAMIENTO DE LA CARRETERA OYÓN – AMBO, TRAMO II: DESVIO CERRO DE PASCO (KM 181+000) – DV CHACAYÁN (KM 230+000)”.
 CONTRATO DE SERVICIO DE CONSULTORIA N° 147-2018-MTC/20.2 CON EL CONSORCIO SUPERVISOR OYON CHACAYAN INTEGRADO POR LAS EMPRESAS: SERVICIO DE CONSULTORES ANDINOS SOCIEDAD ANONIMA – SERCONSULT S.A Y ASISTENCIA TECNICA Y JURIDICA CONSULTORES SL – ATJSL, PARA LA SUPERVISION DE LA OBRA “MEJORAMIENTO DE LA CARRETERA OYÓN – AMBO, TRAMO II: DESVIO CERRO DE PASCO (KM 181+000) – DV CHACAYÁN (KM 230+000)”.

Panel Fotográfico de la Bitacora de Obras

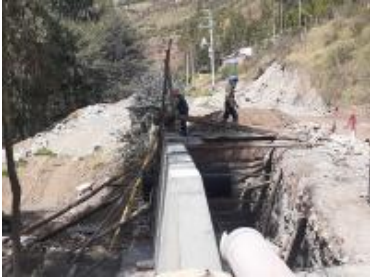
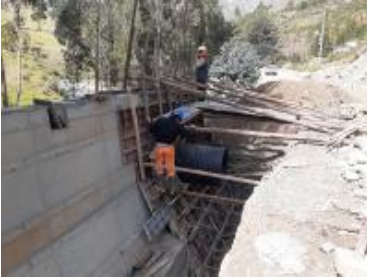
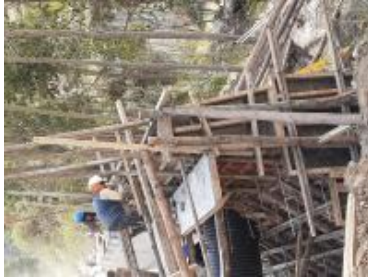
MURO DE CONCRETO CICLOPEO
PROGRESIVA: KM 207+115 A KM 207+130 LADO DERECHO
ENCOFRADO DE PANTALLA PAÑO 1 DE MURO DE CONCRETO CICLOPEO

PERSONAL UTILIZADO:
01 OPERARIO, 01 OFICIAL, 02 PEONES
MAQUINARIA Y EQUIPO UTILIZADO:
HERRAMIENTAS MANUALES, PANELES DE TRIPLAY FENÓLICO DE 18 MM ARMADO CON BASTIDORES DE MADERA PARA ENCOFRADO, PANELES METALICOS PARA ENCOFRADO, LISTONES DE MADERA

-SE REALIZÓ EL CONTROL DE ENCOFRADO DE PANTALLA PAÑO 1 DE MURO DE CONCRETO CICLOPEO, KM 207+115 A KM 207+130 L/D

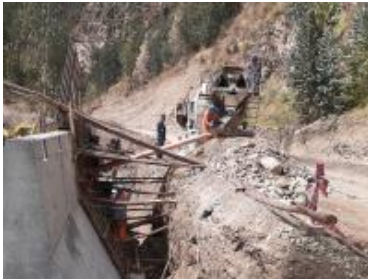
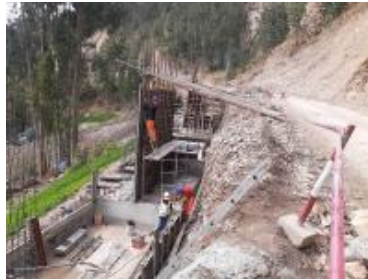
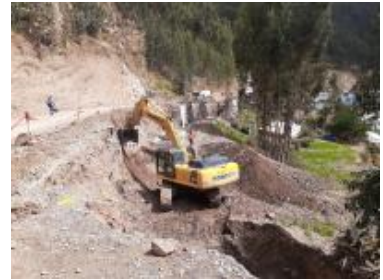
2

MURO DE CONCRETO CICLOPEO Y ARMADO
PROGRESIVA: KM 204+509 A KM 204+620 LADO DERECHO
COLOCACIÓN DE CONCRETO CICLOPEO F'C=175 KG/CM2+ 30 % PM (42 M3) EN PANTALLAS PAÑOS 11 Y 19 DE MURO DE CONCRETO CICLOPEO
ENCOFRADO DE PANTALLA DE PAÑO 14 DE MURO DE CONCRETO ARMADO
EXCAVACION TIERRA SUELTA DE MURO

PERSONAL UTILIZADO:
01 CAPATAZ, 02 OPERARIOS, 03 OFICIALES, 03 PEONES, 01 VIGIA, 03 OPERADORES DE MAQUINARIA
MAQUINARIA Y EQUIPO UTILIZADO:
HERRAMIENTAS MANUALES, PANELES DE TRIPLAY FENÓLICO DE 18 MM ARMADO CON BASTIDORES DE MADERA PARA ENCOFRADO, PANELES METALICOS PARA ENCOFRADO, LISTONES DE MADERA, ANDAMIO DE MADERA, 01 VIBRADOR DE CONCRETO, 02 CAMIONES CONCRETEROS MIXER, 01 EXCAVADORA ORUGA

-SE REALIZO EL CONTROL DE ELABORACIÓN DE MEZCLA DE CONCRETO Y COLOCACIÓN DE CONCRETO CICLOPEO F´C=175 KG/CM2+ 30 % PM (42 M3) EN PANTALLAS PAÑOS 11 Y 19 DE MURO DE CONCRETO CICLOPEO, ASI COMO CONTROL DE ENCOFRADO DE PANTALLA DE PAÑO 14 DE MURO DE CONCRETO ARMADO, TAMBIEN EL CONTROL DE EXCAVACION TIERRA SUELTA DE MURO, KM 204+509 A KM 204+620 L/D

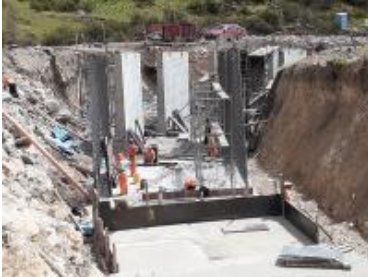
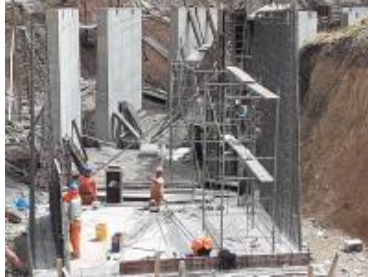
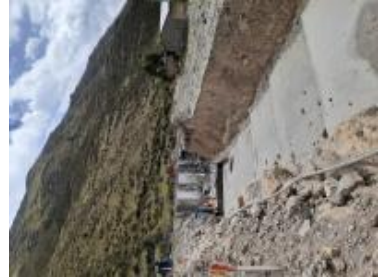
3

CANAL DE PROTECCION – RABI
PROGRESIVA: KM 201+519.23 A KM 201+835.66 LADO DERECHO
ENCOFRADO DE PARED LADO IZQUIERDO Y PARED LADO DERECHO DE CANAL DE PROTECCION – RABI

PERSONAL UTILIZADO:
01 CAPATAZ, 04 OPERARIOS, 03 OFICIALES, 05 PEONES
MAQUINARIA Y EQUIPO UTILIZADO:
HERRAMIENTAS MANUALES, ANDAMIO METALICO, PANELES DE TRIPLAY FENÓLICO DE 18 MM ARMADO CON BASTIDORES DE MADERA PARA ENCOFRADO, PANELES METALICOS PARA ENCOFRADO, LISTONES DE MADERA, ARNES DE SEGURIDAD Y LINEA DE VIDA

-SE REALIZO EL CONTROL DE ENCOFRADO DE PARED LADO IZQUIERDO Y PARED LADO DERECHO DE CANAL DE PROTECCION – RABI, KM 201+519.23 A KM 201+835.66 L/D

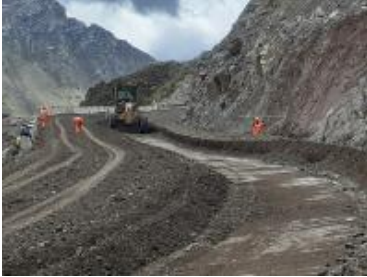
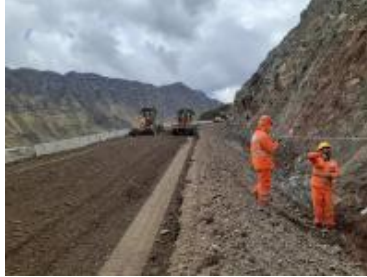
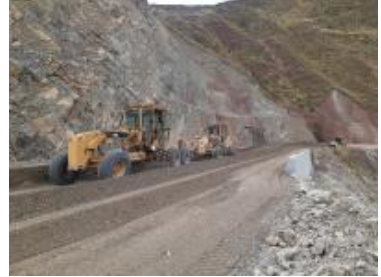
4

MOVIMIENTO DE TIERRA
PROGRESIVA: KM 194+120 A KM 194+370
MEJORAMIENTO DE SUELO: COLOCACION, EXPANSION Y COMPACTACION DE MATERIAL
ESTRUCTURAL SELECCIONADO EN PLATAFORMA A NIVEL DE SUBRASANTE

PERSONAL UTILIZADO:
01 OFICIAL, 02 PEONES, 02 VIGIAS, 03 OPERADORES DE MAQUINARIA
MAQUINARIA Y EQUIPO UTILIZADO:
02 MOTONIVELADORAS, 01 RODILLO COMPACTADOR DE 12 TN, HERRAMIENTAS MANUALES

-SE REALIZÓ EL CONTROL DE MEJORAMIENTO DE SUELO: COLOCACION, EXPANSION Y COMPACTACION DE MATERIAL ESTRUCTURAL SELECCIONADO EN PLATAFORMA A NIVEL DE SUBRASANTE, KM 194+120 A KM 194+370

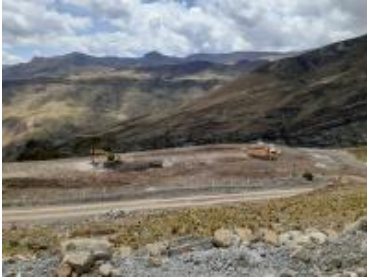
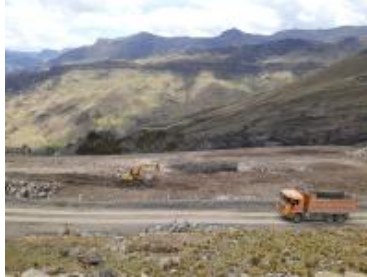
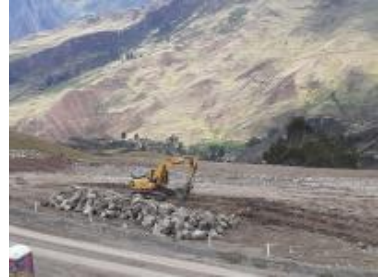
5

DME 20
PROGRESIVA: KM 192+580 LADO DERECHO
ACOPIO, CONFORMACION Y ACOMODO DEL MATERIAL EXCEDENTE DE CORTES EN DME

PERSONAL UTILIZADO:
01 CONTROLADOR, 01 OPERADOR DE MAQUINARIA
MAQUINARIA Y EQUIPO UTILIZADO:
01 EXCAVADORA ORUGA, 01 VOLQUETE

-SE REALIZO EL CONTROL DE ACOPIO, CONFORMACION Y ACOMODO DEL MATERIAL EXCEDENTE DE CORTES EN DME 20, KM 192+580 L/D

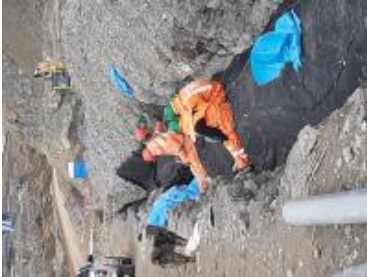
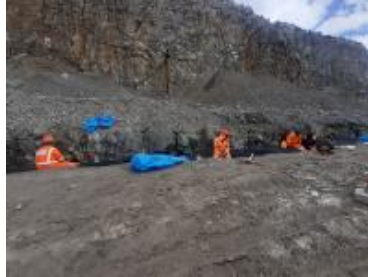
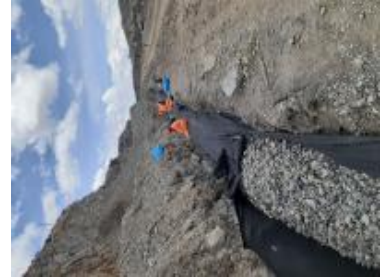
6

SUB DREN LONGITUDINAL
PROGRESIVA: KM 188+820 A KM 188+850 LADO IZQUIERDO
COCIDO DE GEOTEXTIL EN SUB DREN LONGITUDINAL

PERSONAL UTILIZADO:
01 OFICIAL, 03 PEONES
MAQUINARIA Y EQUIPO UTILIZADO:
HERRAMIENTAS MANUALES

-SE REALIZÓ EL CONTROL DE COCIDO DE GEOTEXTIL EN SUB DREN LONGITUDINAL, KM 188+820 A KM 188+850 L/I

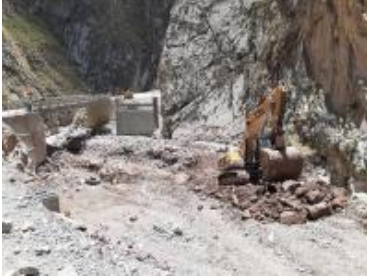
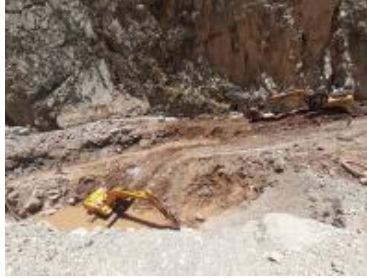
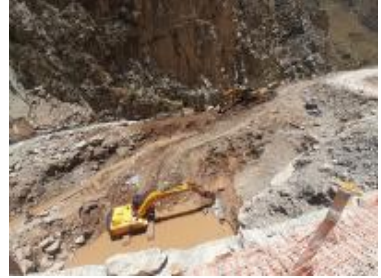
7

PUENTE SHINGAS
PROGRESIVA: 207+679 LADO DERECHO
EXCAVACION Y PERFORACION DE ROCA DURA PARA BASE DE ZAPATA DE ESTRIBO LADO IZQUIERDO DE PUENTE SHINGAS

PERSONAL UTILIZADO:
01 OFICIAL, 01 PEON, 02 OPERADORES DE MAQUINARIA
MAQUINARIA Y EQUIPO UTILIZADO:
HERRAMIENTAS MANUALES, 01 EXCAVADORA ORUGA, 01 EXCAVADORA MARTILLO, 03 MOTOBOMBAS DE AGUA CON GENERADOR DE ENERGIA DISEL

-SE REALIZO EL CONTROL DE EXCAVACION Y PERFORACION DE ROCA DURA PARA BASE DE ZAPATA DE ESTRIBO LADO IZQUIERDO DE PUENTE SHINGAS, 207+679 L/D
