BITACORA ELECTRÓNICA DE OBRA

INFORME Y/O REPORTE N°158_CONTRATO N°68-2023-MNT. TÚNEL MACHUPICCHU/NSCP.2023.

Obra: "MEJORAMIENTO DE LA CARRETERA SANTA MARÍA - SANTA TERESA - PUENTE HIDROELÉCTRICA MACHUPICCHU, ITEM B.- CONSTRUCCIÓN DE TÚNEL Y ACCESOS".

PANEL FOTOGRAFICO

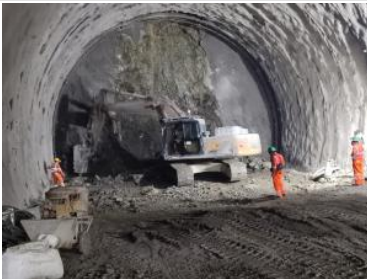
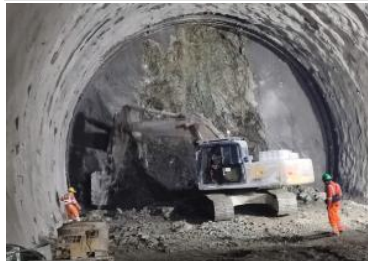
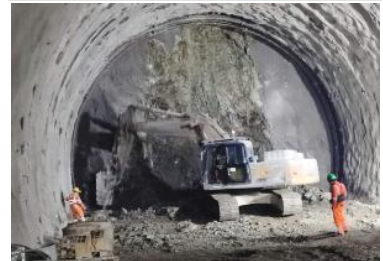
TRAMO: SALIDA-BAHÍA, LANZAMIENTO DE SHOTCRETE PK7+779-PK7+778(FRENTE PK 7+778), ROCA TIPO IV
EXCAVACIÓN DE ROCA TIPO IV. (* LAS FOTOGRAFÍAS SIGUIENTES HACEN REFERENCIA A ESTA ACTIVIDAD).
ELIMINACIÓN DE ROCA TIPO IV.
LANZAMIENTO DE SHOTCRETE PREVENTIVO PARA REFUERZO DEL ÁREA EXCAVADA.
PERFILADO ROCA TIPO IV.
INSTALACIÓN DE CIMBRAS O CERCHAS, PERNOS PARA ROCA TIPO IV.
LANZAMIENTO DE SHOTCRETE PARA REFUERZO DEL ÁREA EXCAVADA Y DE LA CIMBRA O CERCHA.

SE OBSERVA TRANSICIÓN DE ROCA TIPO V A ROCA TIPO IV.
EXCAVACIÓN DE ROCA TIPO IV DE SALIDA HACIA BAHÍA DEL TÚNEL, ELIMINACIÓN DE ROCA TIPO IV, INSTALACIÓN DE PERNOS, CIMBRAS O CERCHAS PARA ROCA TIPO IV, LUEGO DE LA VERIFICACIÓN DE LAS ACTIVIDADES Y PREVIA LA AUTORIZACIÓN DE LA SUPERVISIÓN SE PROCEDE A REALIZAR EL LANZAMIENTO DE SHOTCRETE PARA REFUERZO DEL ÁREA EXCAVADA Y DE LA CIMBRA INSTALADA.
MO: 1 ASISTENTE DE TOPOGRAFÍA Y 1 AUXILIAR DE LA SUPERVISIÓN, 1 PREVENCIÓNISTA (SSOMA), 1 CAPATAZ, 15 OPERADORES, 6 OPERARIOS, 4 OFICIALES, 1 TÉCNICO ELECTRICISTA, 1 MECÁNICO, 1 VIGÍA, 1 TOPOGRAFO, 1 AUXILIAR DE TOPOGRAFÍA, 1 AYUDANTE DE TOPOGRAFÍA.
EM: 1 MARTILLO HIDRÁULICO (PICOTÓN), 1 JUMBO, 1 TELEHANDLER, 1 EQUIPO ROBOTIZADO PARA LANZAMIENTO DE SHOTCRETE, 4 MIXERES, HERRAMIENTAS MANUALES, 1 ESTACIÓN TOTAL ROBÓTICA, 1 EXCAVADORA SOBRE ORUGA, 2 CARGADORES FRONTALES, 3 VOLQUETES.

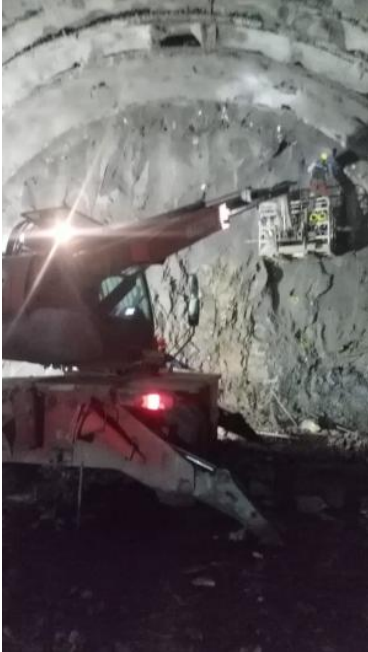
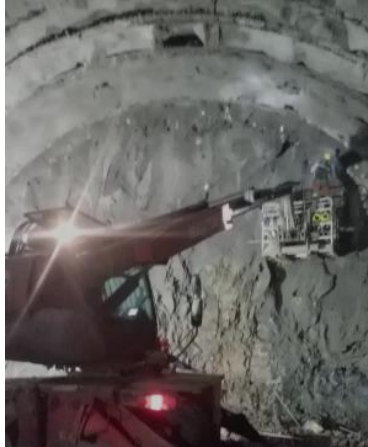
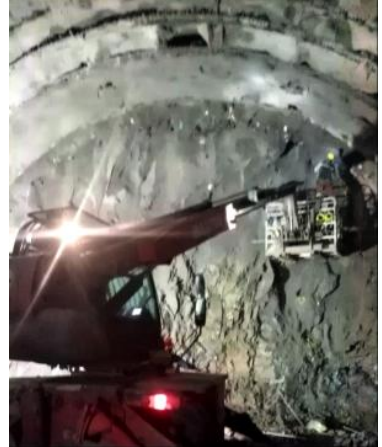
TRAMO: BAHÍA -SALIDA, PK7+722-PK7+724 (FRENTE PK7+724), ROCA TIPO IV
 PERFORACIÓN EN ROCA TIPO IV.
 DISPOSICIÓN O CARGUIÓ DE EXPLOSIVOS.(* LAS FOTOGRAFÍAS SIGUIENTES HACEN REFERENCIA A ESTA ACTIVIDAD).
 EXCAVACIÓN DE ROCA TIPO IV EN BAHÍA HACIA PORTAL DE SALIDA.
 ELIMINACIÓN DE ROCA TIPO IV.
 LANZAMIENTO DE SHOTCRETE PREVENTIVO PARA REFUERZO DEL ÁREA EXCAVADA.
 PERFILADO ROCA TIPO IV.
 INSTALACIÓN DE CIMBRAS O CERCHAS, PERNOS PARA ROCA TIPO IV.
 LANZAMIENTO DE SHOTCRETE PARA REFUERZO DEL ÁREA EXCAVADA Y DE LA CIMBRA O CERCHA.

SE CONTINUA CON LA EJECUCIÓN DEL ADICIONAL N°10. SE APRECIA PROCESOS CONSTRUCTIVOS DE PERFORACIÓN, VOLADURA, EXCAVACIÓN DE ROCA TIPO IV EN BAHÍA HACIA PORTAL DE SALIDA DEL TÚNEL, ELIMINACIÓN DE ROCA TIPO IV, INSTALACIÓN DE PERNOS, CIMBRAS O CERCHAS PARA ROCA TIPO IV, LUEGO DE LA VERIFICACIÓN DE LAS ACTIVIDADES Y PREVIA LA AUTORIZACIÓN DE LA SUPERVISIÓN SE PROCEDE A REALIZAR EL LANZAMIENTO DE SHOTCRETE PARA REFUERZO DEL ÁREA EXCAVADA Y DE LA CIMBRA INSTALADA; ACTIVIDADES QUE SE VIENEN REALIZANDO EN LOS TURNOS DIURNO Y NOCTURNO.
 MO: 1 ASISTENTE DE TOPOGRAFÍA Y 1 AUXILIAR DE LA SUPERVISIÓN, 1 PREVENCIÓNISTA (SSOMA), 1 CAPATAZ, 17 OPERADORES, 6 OPERARIOS, 4 OFICIALES, 1 TÉCNICO ELECTRICISTA, 1 MECÁNICO, 1 VIGÍA, 1 TOPOGRAFO, 1 AUXILIAR DE TOPOGRAFÍA, 1 AYUDANTE DE TOPOGRAFÍA.
 EM: 1 MARTILLO HIDRÁULICO (PICOTÓN), 1 JUMBO, 1 TELEHANDLER, 1 EQUIPO ROBOTIZADO PARA LANZAMIENTO DE SHOTCRETE, 4 MIXERES, HERRAMIENTAS MANUALES, 1 ESTACIÓN TOTAL ROBÓTICA, 1 EXCAVADORA SOBRE ORUGA, 2 CARGADORES FRONTALES, 5 VOLQUETES.

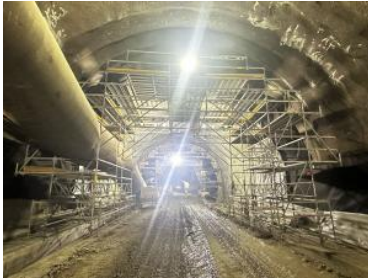
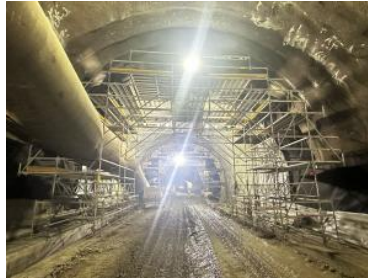
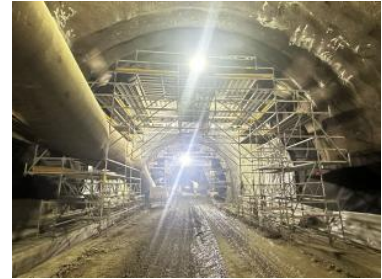
PROGRESIVA: KM7+211
NIVELACIÓN, MONTAJE DEL ANDAMIO MÓVIL PARA LA IMPERMEABILIZACIÓN.

MO: 1 INGENIERO ASISTENTE DE OBRAS DE ARTE, 1 PREVENCIÓNISTAS (SSOMA) CONTRATISTA, 1 TOPOGRAFO, 2 AUXILIARES DE TOPOGRAFÍA, 2 CAPATAZ, 4 OPERARIOS, 4 OFICIALES, 2 PEONES.
EM: 1 TELEHANDER, 1 ANDAMIO MOVIL, 2 SOLDADORAS LAMINA PVC, 1 ESTACIÓN TOTAL, PRIMAS, HERRAMIENTAS MANUALES.

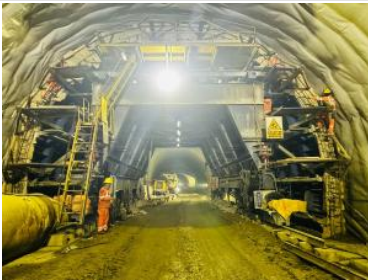
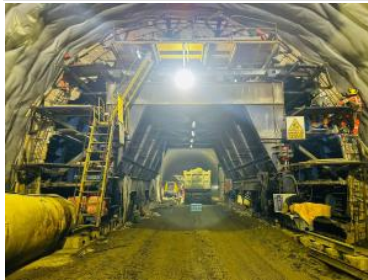
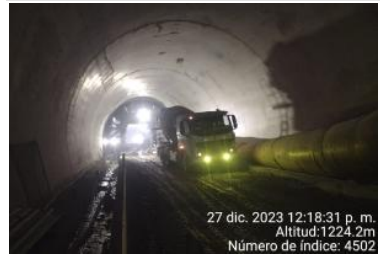
PROGRESIVA: KM7+179.16@KM7+191.04
VACIADO DE CONCRETO F'C=300KG/CM PARA REVESTIMIENTO DEL TÚNEL.

VACIADO DE CONCRETO REVESTIMIENTO F'C=300KG/CM3 DEL TÚNEL (SECCIÓN DEL ENCOFRADO DEL ANDAMIO DESLIZANTE DE 12M - CARRITO ENCOFRADOR).
MO: 1 INGENIERO ESPECIALISTA DE OBRAS DE ARTE, 1 INGENIERO ASISTENTE DE OBRAS DE ARTE, 1 PREVENCIONISTA, 1 CAPATAZ, 5 OPERADORES, 1 OPERARIO, 1 OFICIAL, 1 TÉCNICO DE CONTROL DE CALIDAD.
EM: 1 TELEHANDLER, 1 BOMBA PARA CONCRETO, 1 ENCOFRADO METÁLICO Y CARRO Y TRANSPORTADOR (12 M), 2 VIBRADORES PARA CONCRETO, 4 VIBRADORES INCORPORADOS EN EL ENCOFRADO METÁLICO, 2 AMOLADORAS, 2 TALADROS, HERRAMIENTAS MANUALES, 4 MIXER.
