BITACORA ELECTRÓNICA DE OBRA

INFORME Y/O REPORTE N°160_CONTRATO N°68-2023-MNT. TÚNEL MACHUPICCHU/NSCP.2023.

Obra: "MEJORAMIENTO DE LA CARRETERA SANTA MARÍA - SANTA TERESA - PUENTE HIDROELÉCTRICA MACHUPICCHU, ITEM B.- CONSTRUCCIÓN DE TÚNEL Y ACCESOS".

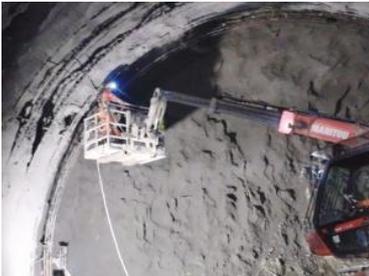
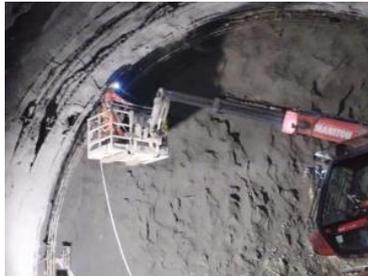
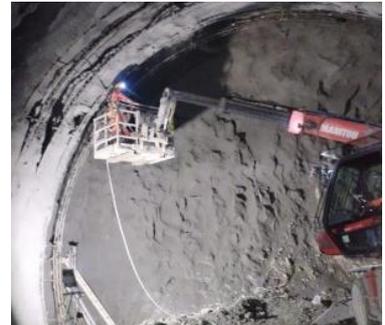
TRAMO: BAHÍA -SALIDA, PK7+726-PK7+728 (FRENTE PK7+728), ROCA TIPO IV PERFORACIÓN EN ROCA TIPO IV.
 DISPOSICIÓN O CARGUÍO DE EXPLOSIVOS.
 EXCAVACIÓN DE ROCA TIPO IV EN BAHÍA HACIA PORTAL DE SALIDA.
 ELIMINACIÓN DE ROCA TIPO IV.
 LANZAMIENTO DE SHOTCRETE PREVENTIVO PARA REFUERZO DEL ÁREA EXCAVADA.
 PERFILADO ROCA TIPO IV.
 INSTALACIÓN DE CIMBRAS O CERCHAS, PERNOS PARA ROCA TIPO IV. (* LAS FOTOGRAFÍAS SIGUIENTES HACEN REFERENCIA A ESTA ACTIVIDAD).
 LANZAMIENTO DE SHOTCRETE PARA REFUERZO DEL ÁREA EXCAVADA Y DE LA CIMBRA O CERCHA.

SE CONTINUA CON LA EJECUCIÓN DEL ADICIONAL N°10. SE APRECIA PROCESOS CONSTRUCTIVOS DE PERFORACIÓN, VOLADURA, EXCAVACIÓN DE ROCA TIPO IV EN BAHÍA HACIA PORTAL DE SALIDA DEL TÚNEL, ELIMINACIÓN DE ROCA TIPO IV, INSTALACIÓN DE PERNOS, CIMBRAS O CERCHAS PARA ROCA TIPO IV, LUEGO DE LA VERIFICACIÓN DE LAS ACTIVIDADES Y PREVIA LA AUTORIZACIÓN DE LA SUPERVISIÓN SE PROCEDE A REALIZAR EL LANZAMIENTO DE SHOTCRETE PARA REFUERZO DEL ÁREA EXCAVADA Y DE LA CIMBRA INSTALADA; ACTIVIDADES QUE SE VIENEN REALIZANDO EN LOS TURNOS DIURNO Y NOCTURNO.
 MO: 1 ASISTENTE DE TOPOGRAFÍA Y 1 AUXILIAR DE LA SUPERVISIÓN, 1 PREVENCIÓNISTA (SSOMA), 1 CAPATAZ, 17 OPERADORES, 6 OPERARIOS, 4 OFICIALES, 1 TÉCNICO ELECTRICISTA, 1 MECÁNICO, 1 VIGÍA, 1 TOPOGRAFO, 1 AUXILIAR DE TOPOGRAFÍA, 1 AYUDANTE DE TOPOGRAFÍA.
 EM: 1 MARTILLO HIDRÁULICO (PICOTÓN), 1 JUMBO, 1 TELEHANDLER, 1 EQUIPO ROBOTIZADO PARA LANZAMIENTO DE SHOTCRETE, 4 MIXERES, HERRAMIENTAS MANUALES, 1 ESTACIÓN TOTAL ROBÓTICA, 1 EXCAVADORA SOBRE ORUGA, 2 CARGADORES FRONTALES, 5 VOLQUETES.

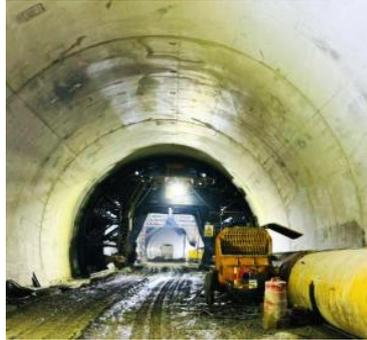
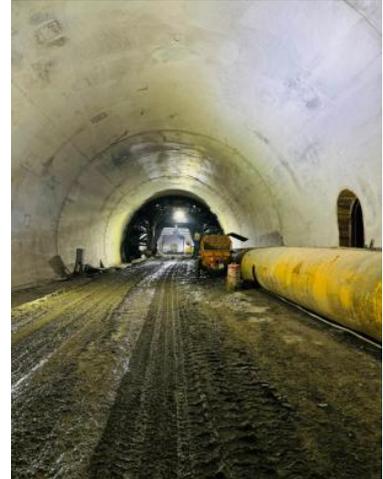
PROGRESIVA: KM7+191.04@KM7+203 (MÓDULO N°82)
VACIADO DE CONCRETO F'C=300KG/CM PARA REVESTIMIENTO DEL TÚNEL.

VACIADO DE CONCRETO REVESTIMIENTO F'C=300KG/CM3 DEL TÚNEL (SECCIÓN DEL ENCOFRADO DEL ANDAMIO DESLIZANTE DE 12M - CARRITO ENCOFRADOR).
MO: 1 INGENIERO ESPECIALISTA DE OBRAS DE ARTE, 1 INGENIERO ASISTENTE DE OBRAS DE ARTE, 1 PREVENCIONISTA, 1 CAPATAZ, 5 OPERADORES, 1 OPERARIO, 1 OFICIAL, 1 TÉCNICO DE CONTROL DE CALIDAD.
EM: 1 TELEHANDLER, 1 BOMBA PARA CONCRETO, 1 ENCOFRADO METÁLICO Y CARRO Y TRANSPORTADOR (12 M), 2 VIBRADORES PARA CONCRETO, 4 VIBRADORES INCORPORADOS EN EL ENCOFRADO METÁLICO, 2 AMOLADORAS, 2 TALADROS, HERRAMIENTAS MANUALES, 4 MIXER.
