BITACORA ELECTRÓNICA DE OBRA

INFORME Y/O REPORTE N°161_CONTRATO N°68-2023-MNT. TÚNEL MACHUPICCHU/NSCP.2023.

Obra: "MEJORAMIENTO DE LA CARRETERA SANTA MARÍA - SANTA TERESA - PUENTE HIDROELÉCTRICA MACHUPICCHU, ITEM B.- CONSTRUCCIÓN DE TÚNEL Y ACCESOS".

PANEL FOTOGRAFICO

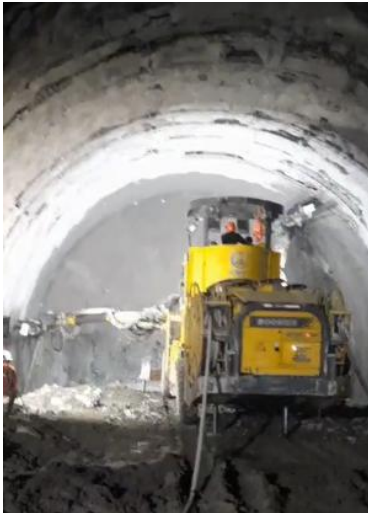
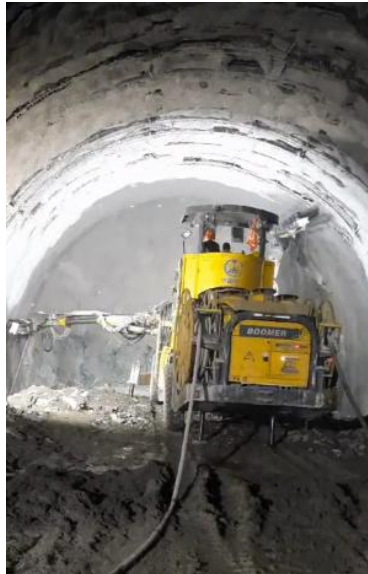
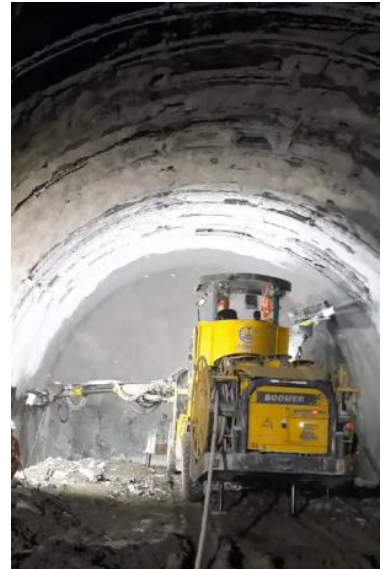
TRAMO: BAHÍA -SALIDA, PK7+728-PK7+730 (FRENTE PK7+728), ROCA TIPO IV PERFORACIÓN EN ROCA TIPO IV.
 DISPOSICIÓN O CARGUÍO DE EXPLOSIVOS. (* LAS FOTOGRAFÍAS SIGUIENTES HACEN REFERENCIA A ESTA ACTIVIDAD).
 EXCAVACIÓN DE ROCA TIPO IV EN BAHÍA HACIA PORTAL DE SALIDA.
 ELIMINACIÓN DE ROCA TIPO IV.
 LANZAMIENTO DE SHOTCRETE PREVENTIVO PARA REFUERZO DEL ÁREA EXCAVADA.
 PERFILADO ROCA TIPO IV.
 INSTALACIÓN DE CIMBRAS O CERCHAS, PERNOS PARA ROCA TIPO IV.
 LANZAMIENTO DE SHOTCRETE PARA REFUERZO DEL ÁREA EXCAVADA Y DE LA CIMBRA O CERCHA.

SE CONTINUA CON LA EJECUCIÓN DEL ADICIONAL N°10. SE APRECIA PROCESOS CONSTRUCTIVOS DE PERFORACIÓN, VOLADURA, EXCAVACIÓN DE ROCA TIPO IV EN BAHÍA HACIA PORTAL DE SALIDA DEL TÚNEL, ELIMINACIÓN DE ROCA TIPO IV, INSTALACIÓN DE PERNOS, CIMBRAS O CERCHAS PARA ROCA TIPO IV, LUEGO DE LA VERIFICACIÓN DE LAS ACTIVIDADES Y PREVIA LA AUTORIZACIÓN DE LA SUPERVISIÓN SE PROCEDE A REALIZAR EL LANZAMIENTO DE SHOTCRETE PARA REFUERZO DEL ÁREA EXCAVADA Y DE LA CIMBRA INSTALADA; ACTIVIDADES QUE SE VIENEN REALIZANDO EN LOS TURNOS DIURNO Y NOCTURNO.
 MO: 1 ASISTENTE DE TOPOGRAFÍA Y 1 AUXILIAR DE LA SUPERVISIÓN, 1 PREVENCIÓNISTA (SSOMA), 1 CAPATAZ, 17 OPERADORES, 6 OPERARIOS, 4 OFICIALES, 1 TÉCNICO ELECTRICISTA, 1 MECÁNICO, 1 VIGÍA, 1 TOPOGRAFO, 1 AUXILIAR DE TOPOGRAFÍA, 1 AYUDANTE DE TOPOGRAFÍA.
 EM: 1 MARTILLO HIDRÁULICO (PICOTÓN), 1 JUMBO, 1 TELEHANDLER, 1 EQUIPO ROBOTIZADO PARA LANZAMIENTO DE SHOTCRETE, 4 MIXERES, HERRAMIENTAS MANUALES, 1 ESTACIÓN TOTAL ROBÓTICA, 1 EXCAVADORA SOBRE ORUGA, 2 CARGADORES FRONTALES, 5 VOLQUETES.

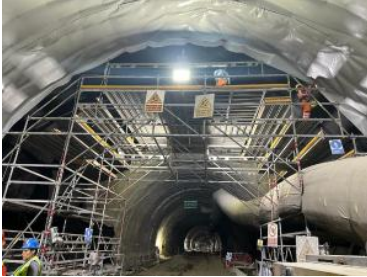
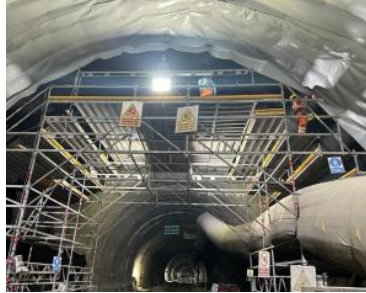
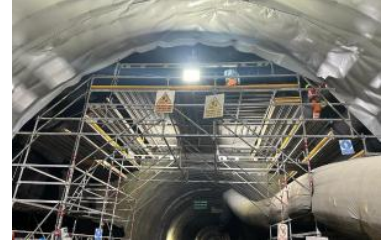
PROGRESIVA: KM7+220-KM7+224

IMPERMEABILIZACIÓN: INSTALACIÓN GEOTEXTIL, LAMINA DE IMPERMEABILIZACIÓN DE 2MM, TUBERÍA DE \varnothing 110MM.

MO: 1 INGENIERO ASISTENTE DE OBRAS DE ARTE, 1 PREVENCIÓNISTAS (SSOMA) CONTRATISTA, 1 TOPOGRAFO, 2 AUXILIARES DE TOPOGRAFÍA, 2 CAPATAZ, 4 OPERARIOS, 4 OFICIALES, 2 PEONES.

EM: 1 TELEHANDER, 1 ANDAMIO MOVIL, 2 SOLDADORAS LAMINA PVC, 1 ESTACIÓN TOTAL, PRIMAS, HERRAMIENTAS MANUALES.

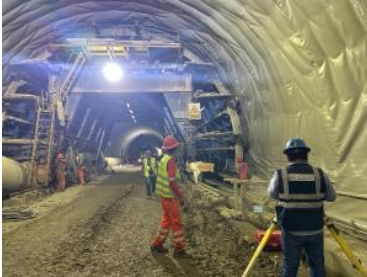
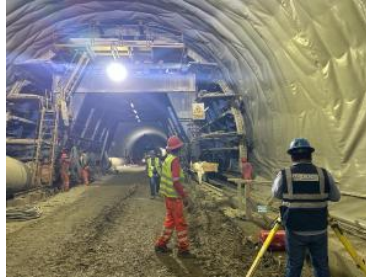
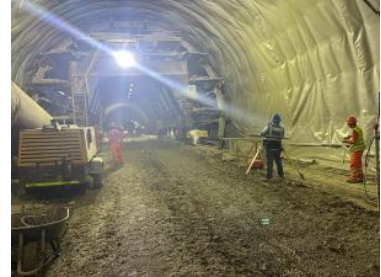
PROGRESIVA: KM7+203@7+215 (MÓDULO N°83)
POSICIONAMIENTO, ENCOFRADO DE CONCRETO F'C=300KG/CM PARA REVESTIMIENTO DEL TÚNEL

ENCOFRADO DE CONCRETO REVESTIMIENTO F'C=300KG/CM³ DEL TÚNEL (SECCIÓN DEL ENCOFRADO DEL ANDAMIO DESLIZANTE DE 12M-CARRITO ENCOFRADOR).
MO: 1 INGENIERO ASISTENTE DE OBRAS DE ARTE, 1 PREVENCIÓNISTA (SSOMA), 1 CAPATAZ, 5 OPERADORES, 1 OPERARIO, 1 OFICIAL, 1 TÉCNICO DE CONTROL DE CALIDAD.
EM: 1 TELEHANDLER, 1 BOMBA PARA CONCRETO, 1 ENCOFRADO METÁLICO Y CARRO Y TRANSPORTADOR (12 M), 2 VIBRADORES PARA CONCRETO, 4 VIBRADORES INCORPORADOS EN EL ENCOFRADO METÁLICO, 2 AMOLADORAS, 2 TALADROS, HERRAMIENTAS MANUALES.
