BITACORA ELECTRÓNICA DE OBRA

INFORME Y/O REPORTE N°163_CONTRATO N°68-2023-MNT. TÚNEL MACHUPICCHU/NSCP.2023.

Obra: "MEJORAMIENTO DE LA CARRETERA SANTA MARÍA - SANTA TERESA - PUENTE HIDROELÉCTRICA MACHUPICCHU, ITEM B.- CONSTRUCCIÓN DE TÚNEL Y ACCESOS".

PANEL FOTOGRAFICO

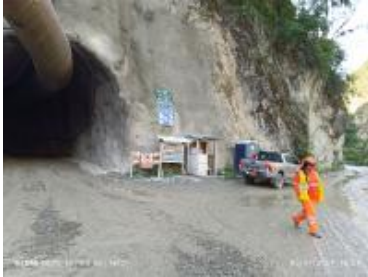
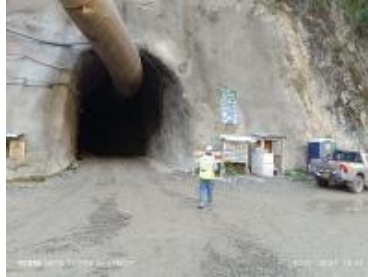
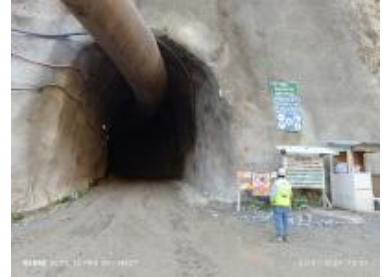
PROGRESIVA: KM7+100

GALERÍA DE EMERGENCIA: RESTRICCIÓN DE ACCESO AL FRENTE DE BAHÍA HACIA SALIDA POR PROCESOS DE CARGUIO DE EXPLOSIVOS.

EL PREVENCIÓNISTA HAMER PERCY HUAHUACONDO ACSARA IDENTIFICADO CON DNI N°46913868, ME RESTRINGUI EL ACCESO PARA REALIZAR EL LEVANTAMIENTO DE INFORMACIÓN DEL FRENTE DE BAHÍA HACIA SALIDA, INDICANDO QUE, POR PROCESOS DE CARGUIO DE EXPLOSIVOS PARA VOLADURA NO SE PERMITE EL ACCESO AL FRENTE INDICADO.

• Tramo: Bahía - Salida: Excavación de Roca Tipo IV y demás actividades que genera la excavación en el frente de la Bahía-Portal Salida (Adicional N°10, ambos turnos diurno-nocturno) cabe resaltar que, al realizar voladura en promedio de avance es de 2 a 3 metros: restricción de acceso para recabar información por el prevencionista de turno, el mismo que indico que, se restringe el acceso por procedimiento de carguío de explosivos para voladura.

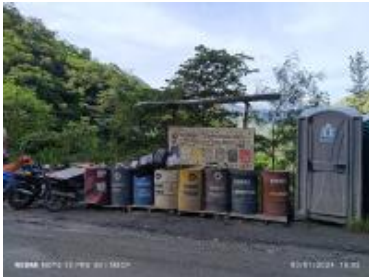
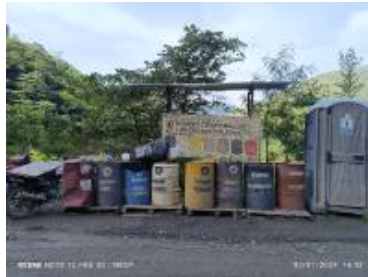
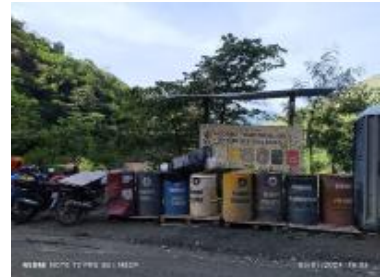
PROGRESIVA: KM6+280 (ACCESO PROVISIONAL AL TÚNEL)
ACOPIO TEMPORAL DE RESIDUOS SÓLIDOS

SE APRECIA AÇUMULACIÓN DE RESIDUOS SOLIDOS EN EL ACOPIO TEMPORAL, POR LO QUE SE RECOMENDARÍA REALIZAR LA DISPOSICIÓN FINAL.

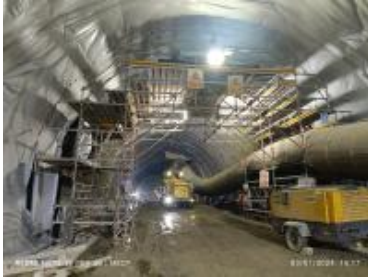
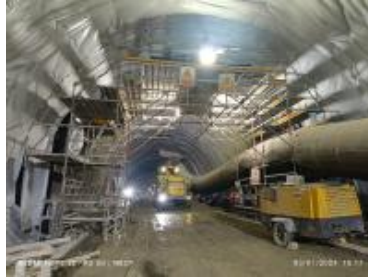
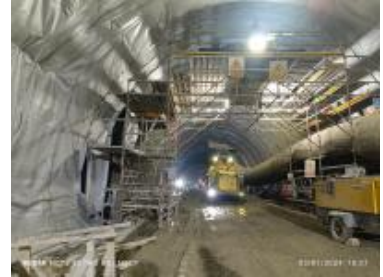
PROGRESIVA: KM7+242.
IMPERMEABILIZACIÓN: INSTALACIÓN GEOTEXTIL, LAMINA DE IMPERMEABILIZACIÓN DE 2MM, TUBERÍA DE ø110MM.

MO: 1 PREVENCIÓNISTAS (SSOMA) CONTRATISTA, 1 TOPÓGRAFO, 2 AUXILIARES DE TOPOGRAFÍA, 2 CAPATAZ, 4 OPERARIOS, 4 OFICIALES, 2 PEONES.
EM: 1 TELEHANDER, 1 ANDAMIO MOVIL, 2 SOLDADORAS LAMINA PVC, 1 ESTACIÓN TOTAL, PRIMAS, HERRAMIENTAS MANUALES.

• Impermeabilización: Instalación geotextil, lamina de impermeabilización de 2mm, tubería de Ø110mm: km7+242.

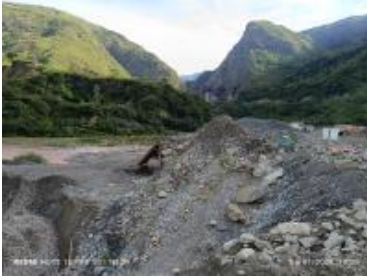
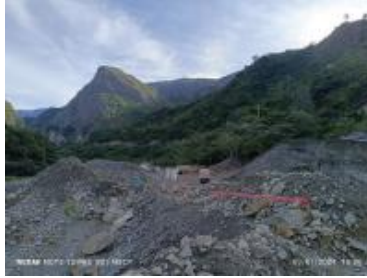
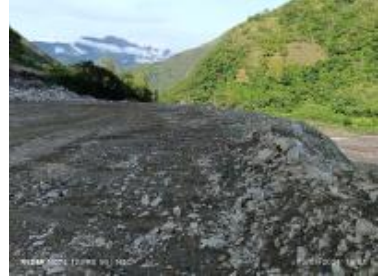
PROGRESIVA: KM 4+980
ELIMINACIÓN DE MATERIAL EXCAVADO PROVENIENTE DE LOS TRABAJOS EN TÚNEL.
ZARANDEO PARA MATERIAL DE RELLENO.
TRANSPORTE DE MATERIAL DE RELLENO PARA LA CONFORAMCIÓN DEL ACCESO DE ENTRADA AL TÚNEL.
TRANSPORTE DE AGREGADO FINO (CHANCADO) ACOPIADO, HACIA LA PLANTA DE CONCRETO.

MO: 1 PREVENCIÓNISTA (SSOMA), 1 CAPATAZ, 13 OPERADORES, 1 PERSONAL DE PISO, 1 VIGÍA O CONTROLADOR.
EM: 2 EXCAVADORAS SOBRE ORUGA, 9 VOLQUETES, 2 CARGADOR FRONTAL.

• Zarandeo para material de relleno; Conformación de DME: KM4+980; eliminación de material producto de las actividades de excavación en el Túnel; Transporte de agregado fino (chancado y acopiado) hacia la planta de concreto.

- Se recomienda prevenir la seguridad en el DME KM4+980 teniendo en cuenta las constantes precipitaciones pluviales (lluvias de moderada a alta intensidad) y demás actividades al interior y exterior del Túnel.

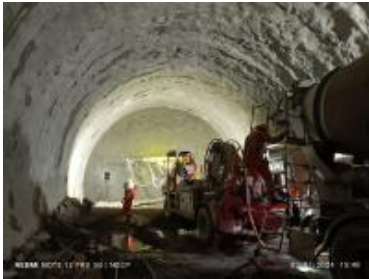
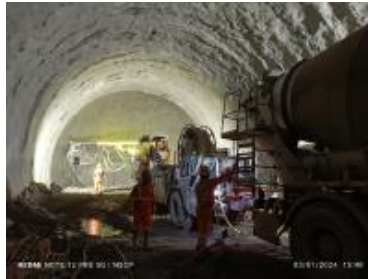
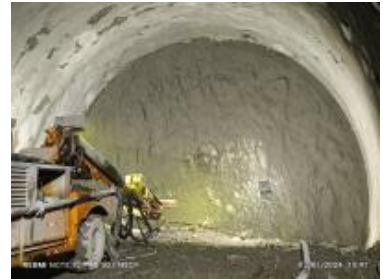
EXCAVACIÓN DE ROCA TIPO IV DE SALIDA HACIA BAHÍA DEL TÚNEL, ELIMINACIÓN DE ROCA TIPO IV, INSTALACIÓN DE PERNOS, CIMBRAS O CERCHAS PARA ROCA TIPO IV, LUEGO DE LA VERIFICACIÓN DE LAS ACTIVIDADES Y PREVIA LA AUTORIZACIÓN DE LA SUPERVISIÓN SE PROCEDE A REALIZAR EL LANZAMIENTO DE SHOTCRETE PARA REFUERZO DEL ÁREA EXCAVADA Y DE LA CIMBRA INSTALADA.
MO: 1 ASISTENTE DE TOPOGRAFÍA Y 1 AUXILIAR DE LA SUPERVISIÓN, 1 PREVENCIÓNISTA (SSOMA), 1 CAPATAZ, 15 OPERADORES, 6 OPERARIOS, 4 OFICIALES, 1 TÉCNICO ELECTRICISTA, 1 MECÁNICO, 1 VIGÍA, 1 TOPOGRAFO, 1 AUXILIAR DE TOPOGRAFÍA, 1 AYUDANTE DE TOPOGRAFÍA.
EM: 1 MARTILLO HIDRÁULICO (PICOTÓN), 1 JUMBO, 1 TELEHANDLER, 1 EQUIPO ROBOTIZADO PARA LANZAMIENTO DE SHOTCRETE, 4 MIXERES, HERRAMIENTAS MANUALES, 1 ESTACIÓN TOTAL ROBÓTICA, 1 EXCAVADORA SOBRE ORUGA, 2 CARGADORES FRONTALES, 3 VOLQUETES.

• Tramo: Salida- Bahía: Excavación de Roca Tipo IV y demás actividades que genera la excavación en el frente del portal de salida hacia la bahía: lanzamiento de Shotcrete preventivo del PK7+789-PK7+787 (PK7+787).

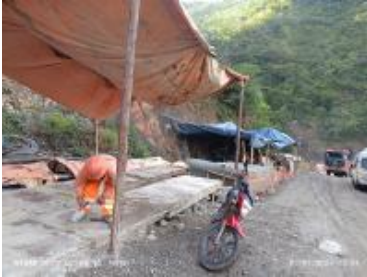
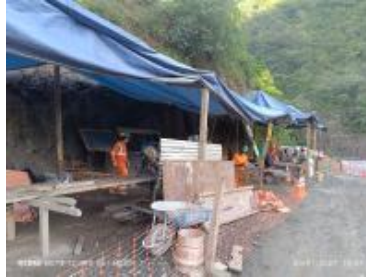
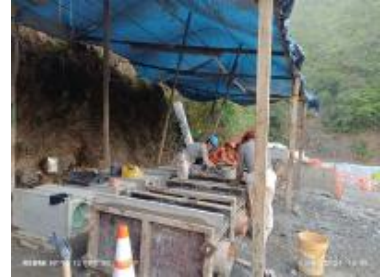
PROGRESIVA: KM6+260 (ACCESO PROVISIONAL AL TÚNEL)
TALLER TEMPORAL DE CARPINTERÍA METÁLICA Y DE MADERA.
VACIADO DE CONCRETO PARA CAJAS CAZ

SE APRECIA QUE AL DÍA SE EJECUTA 10 UNIDADES DE CAZ PREFABRICADOS.
MO: 1 ESPECIALISTA DE OBRAS DE ARTE, 1 INGENIERO ASISTENTE DE OBRAS DE ARTE, 1
CAPATAZ, 1 OPERADOR, 3 OPERARIOS, 2 OFICIALES.
EM: 1 AMOLADORA, 1 MIXER, 1 VIBRADORA PARA CONCRETO.

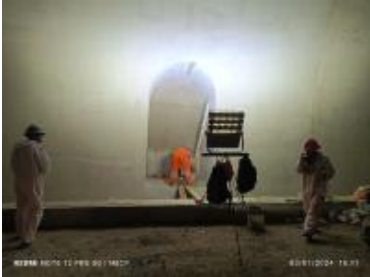
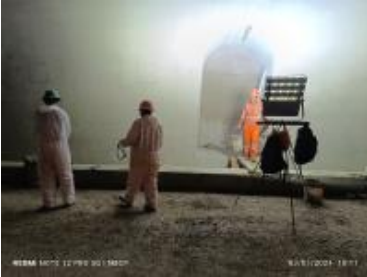
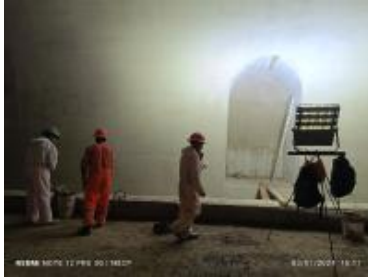
PROGRESIVA: KM6+400
SOLAQUEO DE NICHOS DEL HASTIAL IZQUIERDO.

MO: 1 OPERARIO, 1 OFICIAL, 1 PEÓN.
EM: 1 PULIDORA, HERRAMIENTAS MANUALES.

- Solaqueo de Nicho hastial izquierdo: km6+400.
- Conformación de Relleno de la alcantarilla MCA 5x5m KM6+200: SIN ACTIVIDAD.
- Posicionamiento, encofrado para Concreto de revestimiento km7+214.70-km7+226.57.
- Teniendo en cuenta las constantes precipitaciones pluviales (lluvias de moderada a alta intensidad) se recomienda prevenir la seguridad en el DME KM4+980.
- Es necesario indicar que, a la fecha del presente informe, la supervisión no ha suministrado la información solicitada acerca de la obra, y la contratista tampoco ha facilitado la información del cuaderno de obra. Esta falta de información está afectando el normal cumplimiento de mis funciones establecidas en los TDRs y el contrato como monitora de obra.

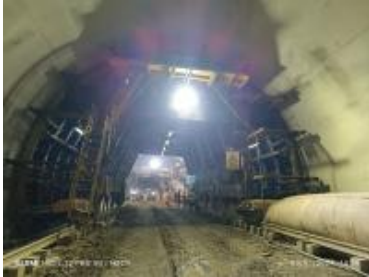
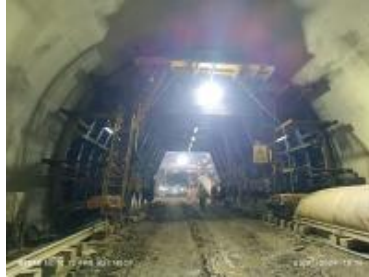
PROGRESIVA: KM7+214.70@7+226.57(MÓDULO N°84)
POSICIONAMIENTO, ENCOFRADO DE CONCRETO F'C=300KG/CM PARA REVESTIMIENTO DEL TÚNEL

ENCOFRADO DE CONCRETO REVESTIMIENTO F'C=300KG/CM³ DEL TÚNEL (SECCIÓN DEL ENCOFRADO DEL ANDAMIO DESLIZANTE DE 12M-CARRITO ENCOFRADOR).
MO: 1 INGENIERO ASISTENTE DE OBRAS DE ARTE, 1 PREVENCIÓNISTA (SSOMA), 1 CAPATAZ, 5 OPERADORES, 1 OPERARIO, 1 OFICIAL, 1 TÉCNICO DE CONTROL DE CALIDAD.
EM: 1 TELEHANDLER, 1 BOMBA PARA CONCRETO, 1 ENCOFRADO METÁLICO Y CARRO Y TRANSPORTADOR (12 M), 2 VIBRADORES PARA CONCRETO, 4 VIBRADORES INCORPORADOS EN EL ENCOFRADO METÁLICO, 2 AMOLADORAS, 2 TALADROS, HERRAMIENTAS MANUALES.

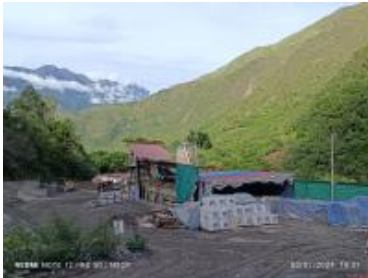
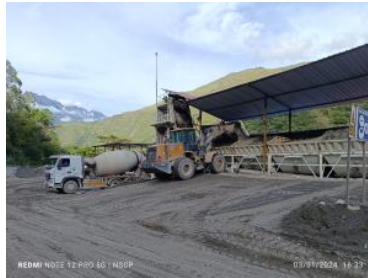
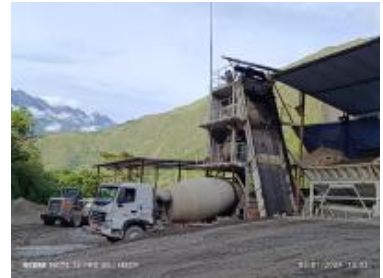
PROGRESIVA: KM4+980

PLANTA DE CONCRETO: PRODUCCIÓN DE CONCRETO, PRODUCCIÓN DE SHOTCRETE PARA EL TÚNEL

SE APRECIA QUE, LOS COLABORADORES QUE ESTAN DIRECTAMENTE EN CONTACTO CON LOS INSUMOS PARA LA MEZCLA DE CONCRETO Y SHOTCRETE, SIN RESPIRADORES (FULL FACE). SE APRECIA ABASTECIMIENTO DE CEMENTO.

• Actividad en la Planta de concreto, producción de concreto, Shotcrete para el Túnel. Planta Trituradora (Chancadora), del 27.11.2023 al 05.12.2023 se realizó el desmontaje y desmovilización. En la planta de concreto se aprecia a los colaboradores que están directamente en contacto con los insumos de para mezcla de concreto, sin respiradores (full face); abastecimiento de cemento.

- Se recomienda al contratista continuar con la programación de las actividades en cumplimiento al cronograma actual aprobado. Se recomienda constante mantenimiento de sus equipos y maquinarias; por otra parte, recomienda al contratista hacer entrega de EPPs a los colaboradores en obra.
