BITACORA ELECTRÓNICA DE OBRA

INFORME Y/O REPORTE N°164_CONTRATO N°68-2023-MNT. TÚNEL MACHUPICCHU/NSCP.2023.

Obra: "MEJORAMIENTO DE LA CARRETERA SANTA MARÍA - SANTA TERESA - PUENTE HIDROELÉCTRICA MACHUPICCHU, ITEM B.- CONSTRUCCIÓN DE TÚNEL Y ACCESOS".

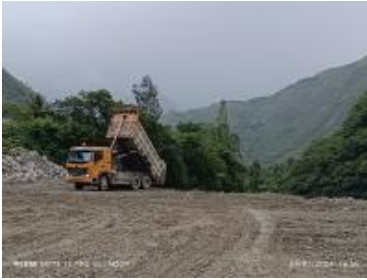
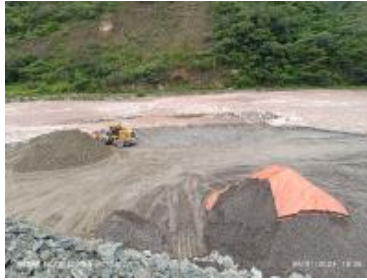
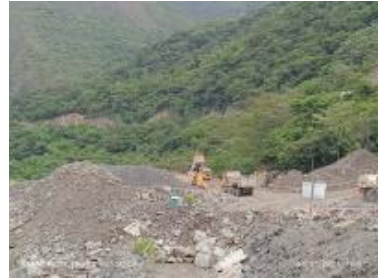
PROGRESIVA: KM 4+980
ELIMINACIÓN DE MATERIAL EXCAVADO PROVENIENTE DE LOS TRABAJOS EN TÚNEL.
ZARANDEO PARA MATERIAL DE RELLENO.
TRANSPORTE DE MATERIAL DE RELLENO PARA LA CONFORAMCIÓN DEL ACCESO DE ENTRADA AL TÚNEL.
TRANSPORTE DE AGREGADO FINO (CHANCADO) ACOPIADO, HACIA LA PLANTA DE CONCRETO.

- Se recomienda prevenir la seguridad en el DME KM4+980 teniendo en cuenta las constantes precipitaciones pluviales (lluvias de moderada a alta intensidad) y demás actividades al interior y exterior del Túnel.

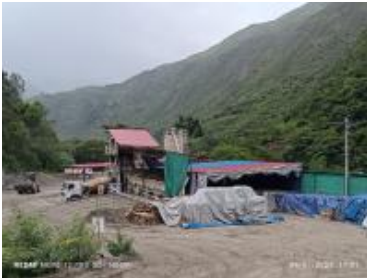
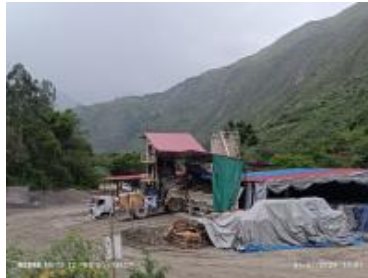
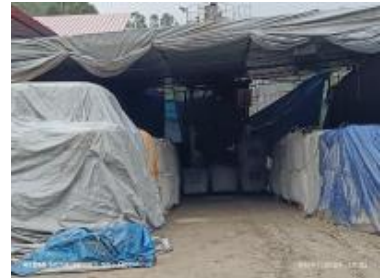
PLANTA DE CONCRETO: PRODUCCIÓN DE CONCRETO, PRODUCCIÓN DE SHOTCRETE PARA EL TÚNEL

SE APRECIA QUE, LOS COLABORADORES QUE ESTAN DIRECTAMENTE EN CONTACTO CON LOS INSUMOS PARA LA MEZCLA DE CONCRETO Y SHOTCRETE, SIN RESPIRADORES (FULL FACE).

SE APRECIA ABASTECIMIENTO DE CEMENTO.

- Se recomienda al contratista continuar con la programación de las actividades en cumplimiento al cronograma actual aprobado. Se recomienda constante mantenimiento de sus equipos y maquinarias; por otra parte, recomienda al contratista hacer entrega de EPPs a los colaboradores en obra.

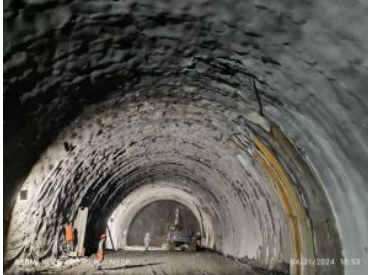
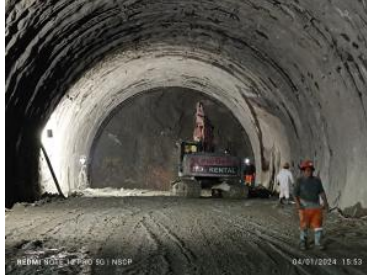
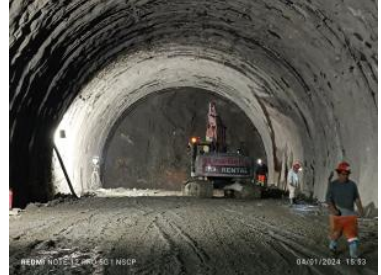
TRAMO: BAHÍA -SALIDA, PK7+741-PK7+743 (FRENTE PK7+743), ROCA TIPO IV PERFORACIÓN EN ROCA TIPO IV.
 DISPOSICIÓN O CARGUÍO DE EXPLOSIVOS.
 EXCAVACIÓN DE ROCA TIPO IV EN BAHÍA HACIA PORTAL DE SALIDA.
 ELIMINACIÓN DE ROCA TIPO IV.
 LANZAMIENTO DE SHOTCRETE PREVENTIVO PARA REFUERZO DEL ÁREA EXCAVADA.
 PERFILADO ROCA TIPO IV.
 INSTALACIÓN DE CIMBRAS O CERCHAS, PERNOS PARA ROCA TIPO IV.(* LAS FOTOGRAFÍAS SIGUIENTES HACEN REFERENCIA A ESTA ACTIVIDAD).
 LANZAMIENTO DE SHOTCRETE PARA REFUERZO DEL ÁREA EXCAVADA Y DE LA CIMBRA O CERCHA.

SE CONTINUA CON LA EJECUCIÓN DEL ADICIONAL N°10. SE APRECIA PROCESOS CONSTRUCTIVOS DE PERFORACIÓN, VOLADURA, EXCAVACIÓN DE ROCA TIPO IV EN BAHÍA HACIA PORTAL DE SALIDA DEL TÚNEL, ELIMINACIÓN DE ROCA TIPO IV, INSTALACIÓN DE PERNOS, CIMBRAS O CERCHAS PARA ROCA TIPO IV, LUEGO DE LA VERIFICACIÓN DE LAS ACTIVIDADES Y PREVIA LA AUTORIZACIÓN DE LA SUPERVISIÓN SE PROCEDE A REALIZAR EL LANZAMIENTO DE SHOTCRETE PARA REFUERZO DEL ÁREA EXCAVADA Y DE LA CIMBRA INSTALADA; ACTIVIDADES QUE SE VIENEN REALIZANDO EN LOS TURNOS DIURNO Y NOCTURNO.
 MO: 1 ASISTENTE DE TOPOGRAFÍA Y 1 AUXILIAR DE LA SUPERVISIÓN, 1 PREVENCIÓNISTA (SSOMA), 1 CAPATAZ, 17 OPERADORES, 6 OPERARIOS, 4 OFICIALES, 1 TÉCNICO ELECTRICISTA, 1 MECÁNICO, 1 VIGÍA, 1 TOPOGRAFO, 1 AUXILIAR DE TOPOGRAFÍA, 1 AYUDANTE DE TOPOGRAFÍA.
 EM: 1 MARTILLO HIDRÁULICO (PICOTÓN), 1 JUMBO, 1 TELEHANDLER, 1 EQUIPO ROBOTIZADO PARA LANZAMIENTO DE SHOTCRETE, 4 MIXERES, HERRAMIENTAS MANUALES, 1 ESTACIÓN TOTAL ROBÓTICA, 1 EXCAVADORA SOBRE ORUGA, 2 CARGADORES FRONTALES, 5 VOLQUETES.

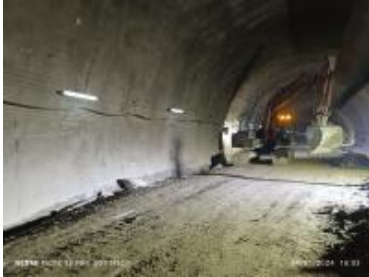
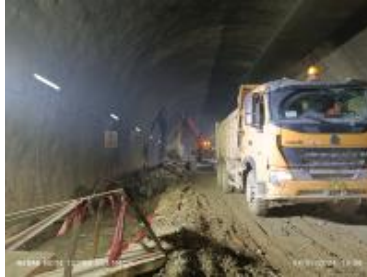
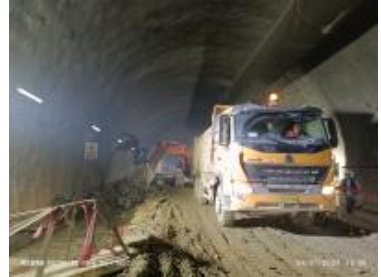
PROGRESIVA: KM7+386@KM7+440
EXCAVACIÓN PARA ZAPATA DEL HASTIAL IZQUIERDO.

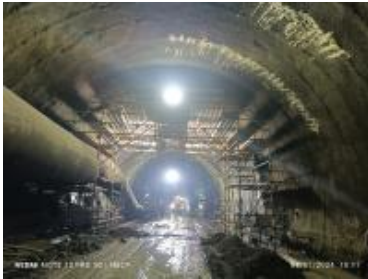
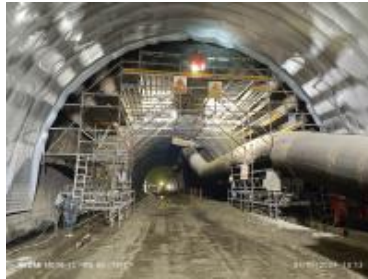
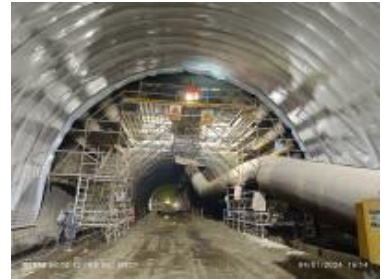
PROGRESIVA: KM7+248.
IMPERMEABILIZACIÓN: INSTALACIÓN GEOTEXTIL, LAMINA DE IMPERMEABILIZACIÓN DE 2MM, TUBERÍA DE ø110MM.

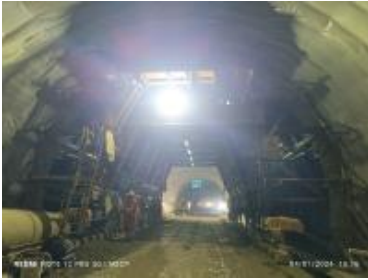
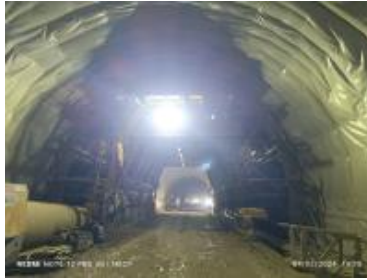
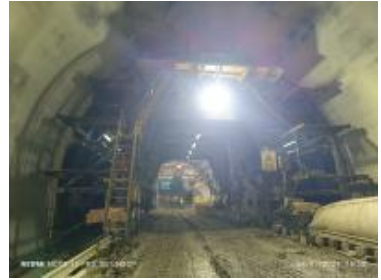
PROGRESIVA: KM7+214.70@7+226.57 (MÓDULO N°84)
VACIADO DE CONCRETO F'C=300KG/CM PARA REVESTIMIENTO DEL TÚNEL.

VACIADO DE CONCRETO REVESTIMIENTO F'C=300KG/CM3 DEL TÚNEL (SECCIÓN DEL ENCOFRADO DEL ANDAMIO DESLIZANTE DE 12M - CARRITO ENCOFRADOR).
MO: 1 PREVENCIÓNISTA, 1 CAPATAZ, 5 OPERADORES, 1 OPERARIO, 1 OFICIAL, 1 TÉCNICO DE CONTROL DE CALIDAD.
EM: 1 TELEHANDLER, 1 BOMBA PARA CONCRETO, 1 ENCOFRADO METÁLICO Y CARRO Y TRANSPORTADOR (12 M), 2 VIBRADORES PARA CONCRETO, 4 VIBRADORES INCORPORADOS EN EL ENCOFRADO METÁLICO, 2 AMOLADORAS, 2 TALADROS, HERRAMIENTAS MANUALES, 4 MIXER.

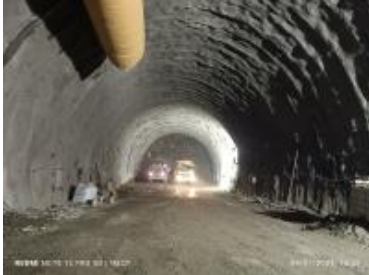
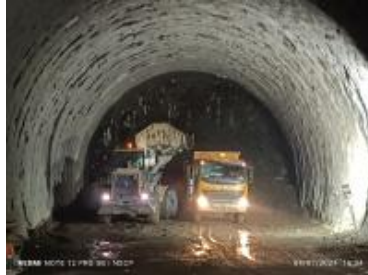
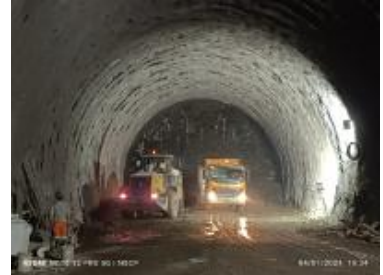
TRAMO: SALIDA-BAHÍA, PK7+785-PK7+783(FRENTE PK 7+783), ROCA TIPO IV
EXCAVACIÓN DE ROCA TIPO IV.
ELIMINACIÓN DE ROCA TIPO IV.(* LAS FOTOGRAFÍAS SIGUIENTES HACEN REFERENCIA A ESTA ACTIVIDAD).
LANZAMIENTO DE SHOTCRETE PREVENTIVO PARA REFUERZO DEL ÁREA EXCAVADA.
PERFILADO ROCA TIPO IV.
INSTALACIÓN DE CIMBRAS O CERCHAS, PERNOS PARA ROCA TIPO IV.
LANZAMIENTO DE SHOTCRETE PARA REFUERZO DEL ÁREA EXCAVADA Y DE LA CIMBRA O CERCHA.

EXCAVACIÓN DE ROCA TIPO IV DE SALIDA HACIA BAHÍA DEL TÚNEL, ELIMINACIÓN DE ROCA TIPO IV, INSTALACIÓN DE PERNOS, CIMBRAS O CERCHAS PARA ROCA TIPO IV, LUEGO DE LA VERIFICACIÓN DE LAS ACTIVIDADES Y PREVIA LA AUTORIZACIÓN DE LA SUPERVISIÓN SE PROCEDE A REALIZAR EL LANZAMIENTO DE SHOTCRETE PARA REFUERZO DEL ÁREA EXCAVADA Y DE LA CIMBRA INSTALADA.
MO: 1 ASISTENTE DE TOPOGRAFÍA Y 1 AUXILIAR DE LA SUPERVISIÓN, 1 PREVENCIÓNISTA (SSOMA), 1 CAPATAZ, 14 OPERADORES, 6 OPERARIOS, 4 OFICIALES, 1 TÉCNICO ELECTRICISTA, 1 MECÁNICO, 1 VIGÍA, 1 TOPOGRAFO, 1 AUXILIAR DE TOPOGRAFÍA, 1 AYUDANTE DE TOPOGRAFÍA.
EM: 1 MARTILLO HIDRÁULICO (PICOTÓN), 1 JUMBO, 1 TELEHANDLER, 1 EQUIPO ROBOTIZADO PARA LANZAMIENTO DE SHOTCRETE, 4 MIXERES, HERRAMIENTAS MANUALES, 1 ESTACIÓN TOTAL ROBÓTICA, 1 EXCAVADORA SOBRE ORUGA, 2 CARGADORES FRONTALES, 2 VOLQUETES.
