BITACORA ELECTRÓNICA DE OBRA

INFORME Y/O REPORTE N°165_CONTRATO N°68-2023-MNT. TÚNEL MACHUPICCHU/NSCP.2023.

Obra: "MEJORAMIENTO DE LA CARRETERA SANTA MARÍA - SANTA TERESA - PUENTE HIDROELÉCTRICA MACHUPICCHU, ITEM B.- CONSTRUCCIÓN DE TÚNEL Y ACCESOS".

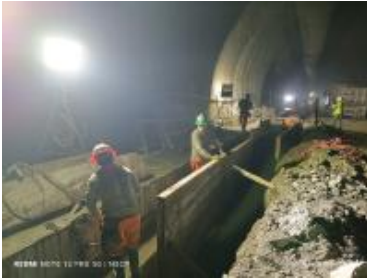
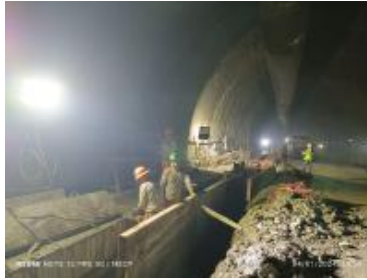
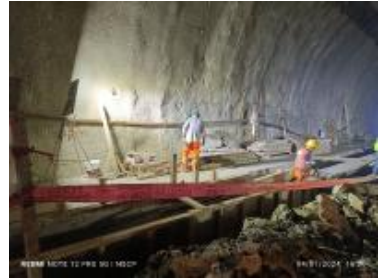
1

PROGRESIVA: KM 7+450
ENCOFRADO PARA RIEL DEL HASTIAL DERECHO
POR FALLAS EN EL SIGVIAL ESTA ACTIVIDAD DEBIO SER ADJUNTADA EN EL INFORME DE FECHA 04.01.2024.

SE EJECUTA ENCOFRADO DE RIEL POR PROCESO CONSTRUCTIVO PARA EL TRANSPORTE DEL ENCOFRADO METÁLICO Y CARRO ENCOFRADOR DEL REVESTIMIENTO, A COSTO DEL CONTRATISTA.

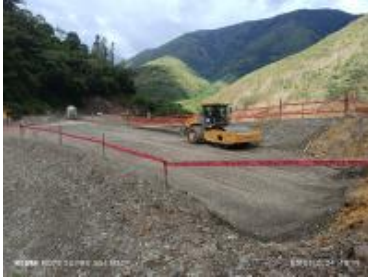
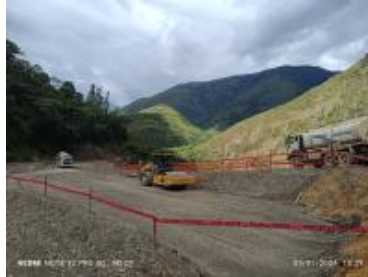
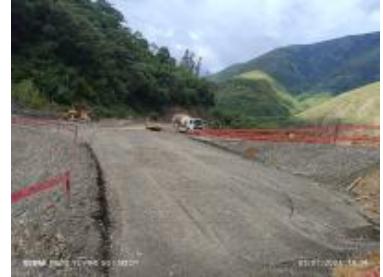
PROGRESIVA: KM6+200
CONFORMACIÓN DE RELLENO DE ALCANTARILLA MCA 5x5M.

SE APRECIA EL RELLENO Y COMPACTADO CON MATERIAL ZARANDEADO PARA RELLENO EN LA ALCANTARILLA MCA DE 5x5M. SE OBSERVA PERFILADO DEL LAS TALUDES DEL RELLENO.
MO: 1 CAPATAZ, 5 OPERADORES, 2 OFICIAL O PERSONAL DE PISO, 1 VIGÍA, 1 PREVENCIÓNISTA (SSOMA), 1 TÉCNICO DE LABORATORIO, 1 AUXILIAR DE LABORATORIO DEL CONTRATISTA.
EM: 1 TRACTOR SOBRE ORUGA, 1 RODILLO COMPACTADOR LISO, 3 VOLQUETES.

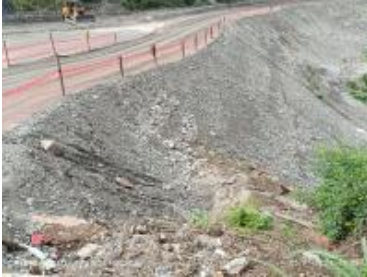
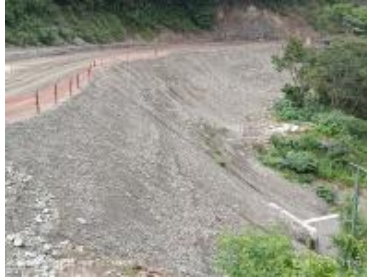
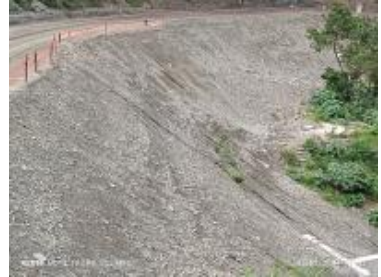
3

PROGRESIVA: KM6+200
EROSIÓN DE TALUD DEL RELLENO DE LA ALCANTARILLA MCA 5X5M

SE APRECIA EROSIÓN DE TALUD DEL RELLENO DE LA ALCANTARILLA POR CONSTANTES PRECIPITACIONES PLUVIALES (LLUVIAS DE MEDIANA A ALTA INTENSIDAD).

- Conformación de Relleno de la alcantarilla MCA 5x5m KM6+200.
- Encofrado para Concreto para revestimiento km7+226.57-km7+238.45 (Módulo N°85).
- Erosión de talud del relleno de la alcantarilla en km6+200.
- Teniendo en cuenta las constantes precipitaciones pluviales (lluvias de moderada a alta intensidad) se recomienda prevenir la seguridad en el DME KM4+980.
- Es necesario indicar que, a la fecha del presente informe, la supervisión no ha suministrado la información solicitada acerca de la obra, y la contratista tampoco ha facilitado la información del cuaderno de obra. Esta falta de información está afectando el normal cumplimiento de mis funciones establecidas en los TDRs y el contrato como monitora de obra.

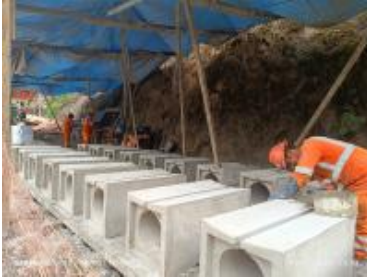
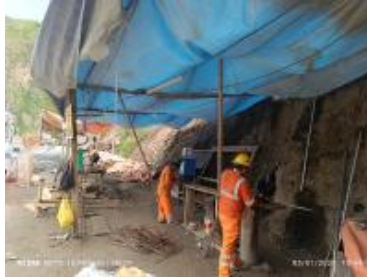
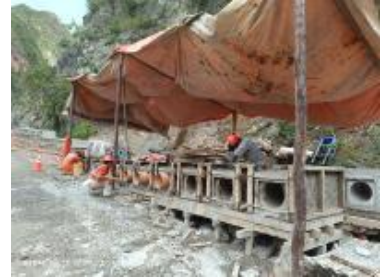
4

PROGRESIVA: KM6+260 (ACCESO PROVISIONAL AL TÚNEL)
TALLER TEMPORAL DE CARPINTERÍA METÁLICA Y DE MADERA.
VACIADO DE CONCRETO PARA CAJAS CAZ

SE APRECIA QUE AL DÍA SE EJECUTA 10 UNIDADES DE CAZ PREFABRICADOS.
MO: 1 ESPECIALISTA DE OBRAS DE ARTE, 1 INGENIERO ASISTENTE DE OBRAS DE ARTE, 1
CAPATAZ, 1 OPERADOR, 3 OPERARIOS, 2 OFICIALES.
EM: 1 AMOLADORA, 1 MIXER, 1 VIBRADORA PARA CONCRETO.

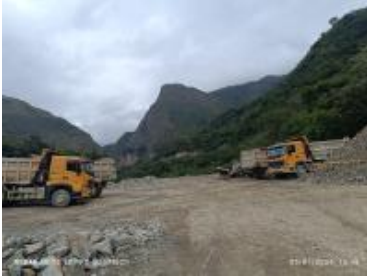
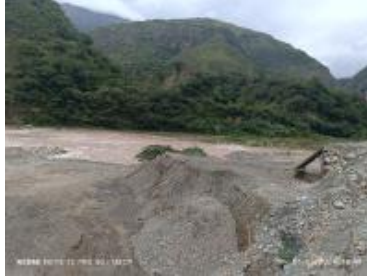
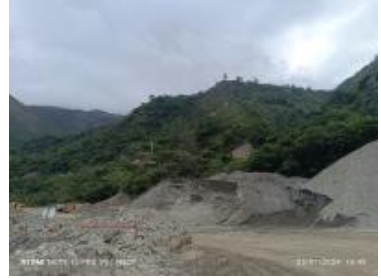
5

PROGRESIVA: KM 4+980
ELIMINACIÓN DE MATERIAL EXCAVADO PROVENIENTE DE LOS TRABAJOS EN TÚNEL.
ZARANDEO PARA MATERIAL DE RELLENO.
TRANSPORTE DE MATERIAL DE RELLENO PARA LA CONFORAMCIÓN DEL ACCESO DE ENTRADA AL TÚNEL.
TRANSPORTE DE AGREGADO FINO (CHANCADO) ACOPIADO, HACIA LA PLANTA DE CONCRETO.

- Se recomienda prevenir la seguridad en el DME KM4+980 teniendo en cuenta las constantes precipitaciones pluviales (lluvias de moderada a alta intensidad) y demás actividades al interior y exterior del Túnel.

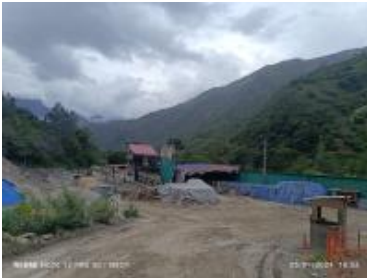
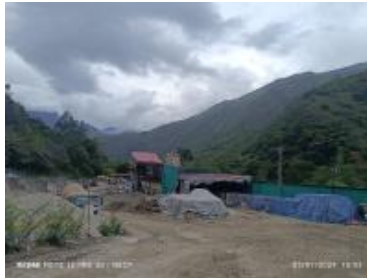
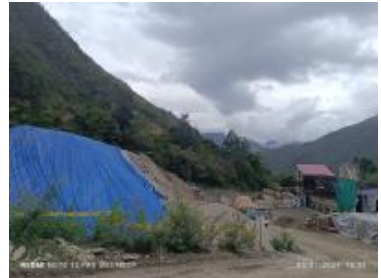
6

PROGRESIVA: KM4+980
PLANTA DE CONCRETO: PRODUCCIÓN DE CONCRETO, PRODUCCIÓN DE SHOTCRETE PARA EL TÚNEL.

SE APRECIA QUE, LOS COLABORADORES QUE ESTAN DIRECTAMENTE EN CONTACTO CON LOS INSUMOS PARA LA MEZCLA DE CONCRETO Y SHOTCRETE, SIN RESPIRADORES (FULL FACE). SE APRECIA ABASTECIMIENTO DE CEMENTO.
MO: 1 INGENIERO ESPECIALISTA DE INSTALACIONES TÚNEL, 1 TÉCNICO DE CONTROL DE CALIDAD, 1 LABORATORISTA, 2 AUXILIARES DE CONTROL DE CALIDAD, 5 OPERADORES, 1 PREVENCIÓNISTA (SSOMA).
EM: 1 CARGADOR FRONTAL, 4 MIXER, 1 PLANTA DE CONCRETO, 1 EQUIPO COMPLETO DE CONO DE ABRAMS PARA MEDIR EL SLUMP, HERRAMIENTAS MANUALES.

- Se recomienda al contratista continuar con la programación de las actividades en cumplimiento al cronograma actual aprobado. Se recomienda constante mantenimiento de sus equipos y maquinarias; por otra parte, recomienda al contratista hacer entrega de EPPs a los colaboradores en obra.

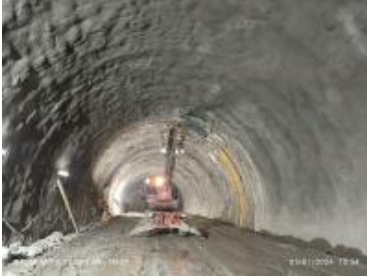
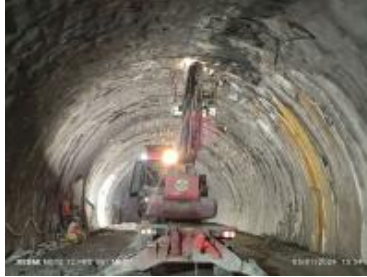
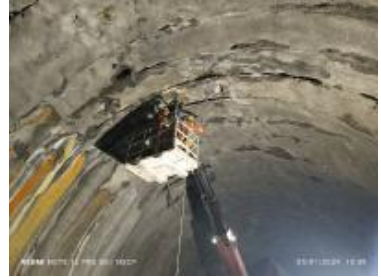
7

PROGRESIVA: PK7+702
SOLDADURA DE TUBERÍA PARA INYECCIÓN DE CONCRETO EN ÁREA CÓNCAVA EN CONTRA
BÓVEDA.

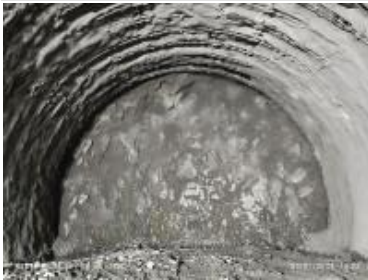
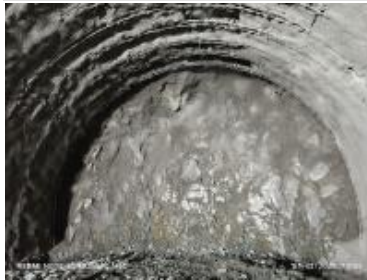
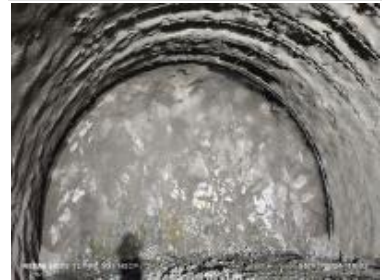
8

TRAMO: BAHÍA -SALIDA, PK7+743-PK7+745 (FRENTE PK7+745), ROCA TIPO IV PERFORACIÓN EN ROCA TIPO IV.
 DISPOSICIÓN O CARGUÍO DE EXPLOSIVOS.
 EXCAVACIÓN DE ROCA TIPO IV EN BAHÍA HACIA PORTAL DE SALIDA.
 ELIMINACIÓN DE ROCA TIPO IV.
 LANZAMIENTO DE SHOTCRETE PREVENTIVO PARA REFUERZO DEL ÁREA EXCAVADA.
 PERFILADO ROCA TIPO IV.
 INSTALACIÓN DE CIMBRAS O CERCHAS, PERNOS PARA ROCA TIPO IV.
 LANZAMIENTO DE SHOTCRETE PARA REFUERZO DEL ÁREA EXCAVADA Y DE LA CIMBRA O CERCHA.(* LAS FOTOGRAFÍAS SIGUIENTES HACEN REFERENCIA A ESTA ACTIVIDAD).

SE CONTINUA CON LA EJECUCIÓN DEL ADICIONAL N°10. SE APRECIA PROCESOS CONSTRUCTIVOS DE PERFORACIÓN, VOLADURA, EXCAVACIÓN DE ROCA TIPO IV EN BAHÍA HACIA PORTAL DE SALIDA DEL TUNEL, ELIMINACIÓN DE ROCA TIPO IV, INSTALACIÓN DE PERNOS, CIMBRAS O CERCHAS PARA ROCA TIPO IV, LUEGO DE LA VERIFICACIÓN DE LAS ACTIVIDADES Y PREVIA LA AUTORIZACIÓN DE LA SUPERVISIÓN SE PROCEDE A REALIZAR EL LANZAMIENTO DE SHOTCRETE PARA REFUERZO DEL ÁREA EXCAVADA Y DE LA CIMBRA INSTALADA; ACTIVIDADES QUE SE VIENEN REALIZANDO EN LOS TURNOS DIURNO Y NOCTURNO.
 ES NECESARIO INDICAR QUE A HORAS DE LA TARDE NO HUBO ACTIVIDAD EN ESTE FRENTE POR FALTA DE FIBRAS.
 MO: 1 TOPOGRAFO Y 1 AUXILIAR DE LA SUPERVISIÓN, 1 PREVENCIÓNISTA (SSOMA), 1 CAPATAZ, 17 OPERADORES, 6 OPERARIOS, 4 OFICIALES, 1 TÉCNICO ELECTRICISTA, 1 MECÁNICO, 1 VIGÍA, 1 TOPOGRAFO, 1 AUXILIAR DE TOPOGRAFÍA, 1 AYUDANTE DE TOPOGRAFÍA.
 EM: 1 MARTILLO HIDRÁULICO (PICOTÓN), 1 JUMBO, 1 TELEHANDLER, 1 EQUIPO ROBOTIZADO PARA LANZAMIENTO DE SHOTCRETE, 4 MIXERES, HERRAMIENTAS MANUALES, 1 ESTACIÓN TOTAL ROBÓTICA, 1 EXCAVADORA SOBRE ORUGA, 2 CARGADORES FRONTALES, 5 VOLQUETES.

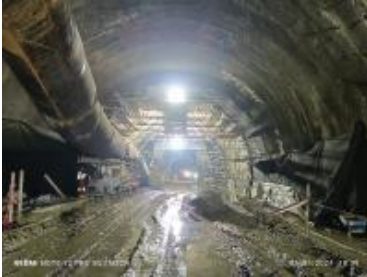
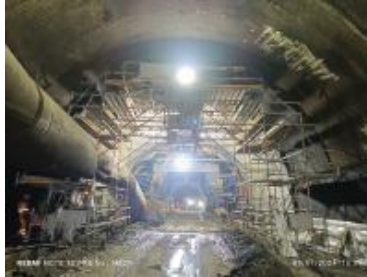
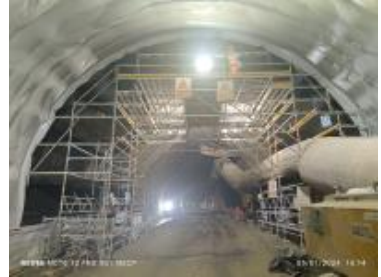
9

PROGRESIVA: KM7+254.

IMPERMEABILIZACIÓN: INSTALACIÓN GEOTEXTIL, LAMINA DE IMPERMEABILIZACIÓN DE 2MM, TUBERÍA DE ø110MM.

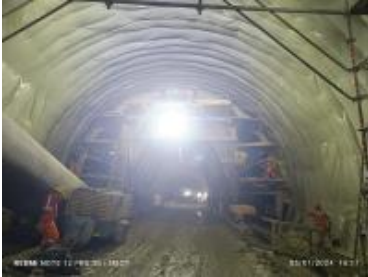
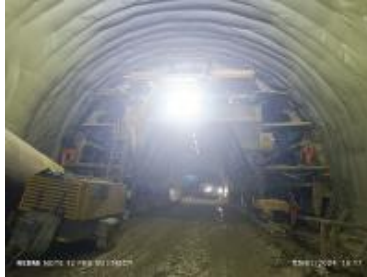
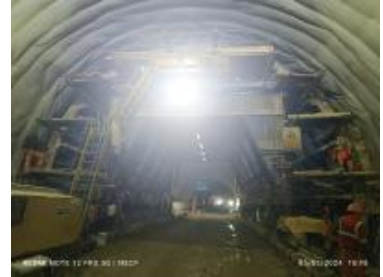
10

PROGRESIVA: KM7+226.57@7+238.45 (MÓDULO N°85)
 POSICIONAMIENTO, ENCOFRADO DE CONCRETO F'C=300KG/CM PARA REVESTIMIENTO DEL TUNEL

ENCOFRADO DE CONCRETO REVESTIMIENTO F'C=300KG/CM³ DEL TUNEL (SECCIÓN DEL ENCOFRADO DEL ANDAMIO DESLIZANTE DE 12M-CARRITO ENCOFRADOR).
 MO: 1 INGENIERO ASISTENTE DE OBRAS DE ARTE, 1 PREVENCIÓNISTA (SSOMA), 1 CAPATAZ, 5 OPERADORES, 1 OPERARIO, 1 OFICIAL, 1 TÉCNICO DE CONTROL DE CALIDAD.
 EM: 1 TELEHANDLER, 1 BOMBA PARA CONCRETO, 1 ENCOFRADO METÁLICO Y CARRO Y TRANSPORTADOR (12 M), 2 VIBRADORES PARA CONCRETO, 4 VIBRADORES INCORPORADOS EN EL ENCOFRADO METÁLICO, 2 AMOLADORAS, 2 TALADROS, HERRAMIENTAS MANUALES.

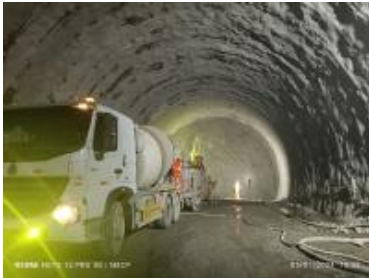
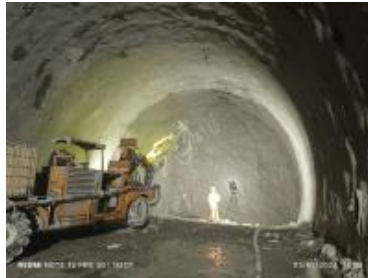
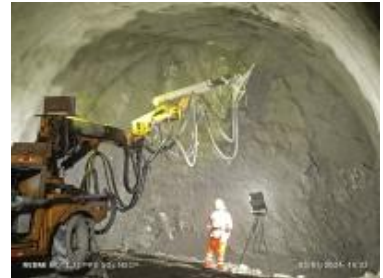
11

TRAMO: SALIDA-BAHÍA, PK7+783.5-PK7+782.5(FRENTE PK 7+781), ROCA TIPO IV
EXCAVACIÓN DE ROCA TIPO IV.
ELIMINACIÓN DE ROCA TIPO IV.
LANZAMIENTO DE SHOTCRETE PREVENTIVO PARA REFUERZO DEL ÁREA EXCAVADA.
PERFILADO ROCA TIPO IV.
INSTALACIÓN DE CIMBRAS O CERCHAS, PERNOS PARA ROCA TIPO IV.
LANZAMIENTO DE SHOTCRETE PARA REFUERZO DEL ÁREA EXCAVADA Y DE LA CIMBRA O CERCHA.(* LAS FOTOGRAFÍAS SIGUIENTES HACEN REFERENCIA A ESTA ACTIVIDAD).

EXCAVACIÓN DE ROCA TIPO IV DE SALIDA HACIA BAHÍA DEL TÚNEL, ELIMINACIÓN DE ROCA TIPO IV, INSTALACIÓN DE PERNOS, CIMBRAS O CERCHAS PARA ROCA TIPO IV, LUEGO DE LA VERIFICACIÓN DE LAS ACTIVIDADES Y PREVIA LA AUTORIZACIÓN DE LA SUPERVISIÓN SE PROCEDE A REALIZAR EL LANZAMIENTO DE SHOTCRETE PARA REFUERZO DEL ÁREA EXCAVADA Y DE LA CIMBRA INSTALADA.
MO: 1 ASISTENTE DE TOPOGRAFÍA Y 1 AUXILIAR DE LA SUPERVISIÓN, 1 PREVENCIÓNISTA (SSOMA), 1 CAPATAZ, 14 OPERADORES, 6 OPERARIOS, 4 OFICIALES, 1 TÉCNICO ELECTRICISTA, 1 MECÁNICO, 1 VIGÍA, 1 TOPÓGRAFO, 1 AUXILIAR DE TOPOGRAFÍA, 1 AYUDANTE DE TOPOGRAFÍA.
EM: 1 MARTILLO HIDRÁULICO (PICOTÓN), 1 JUMBO, 1 TELEHANDLER, 1 EQUIPO ROBOTIZADO PARA LANZAMIENTO DE SHOTCRETE, 4 MIXERES, HERRAMIENTAS MANUALES, 1 ESTACIÓN TOTAL ROBÓTICA, 1 EXCAVADORA SOBRE ORUGA, 2 CARGADORES FRONTALES, 2 VOLQUETES.
