BITACORA ELECTRÓNICA DE OBRA

INFORME Y/O REPORTE N°171_CONTRATO N°68-2023-MNT. TÚNEL MACHUPICCHU/NSCP.2023.

Obra: "MEJORAMIENTO DE LA CARRETERA SANTA MARÍA - SANTA TERESA - PUENTE HIDROELÉCTRICA MACHUPICCHU, ITEM B.- CONSTRUCCIÓN DE TÚNEL Y ACCESOS".

PANEL FOTOGRAFICO

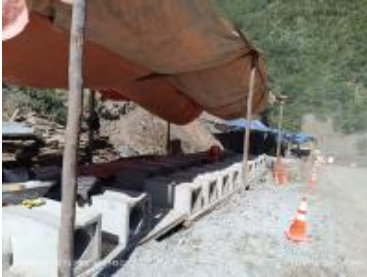
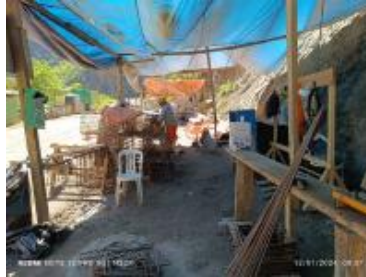
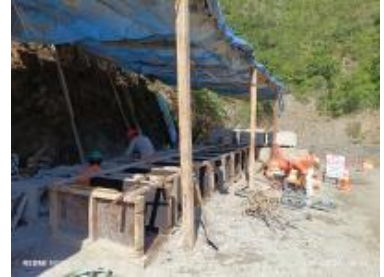
PROGRESIVA: KM6+260 (ACCESO PROVISIONAL AL TÚNEL)
TALLER TEMPORAL DE CARPINTERÍA METÁLICA Y DE MADERA.
VACIADO DE CONCRETO PARA CAJAS CAZ.

SE APRECIA QUE AL DÍA SE EJECUTA 10 UNIDADES DE CAZ PREFABRICADOS.
MO: 1 ESPECIALISTA DE OBRAS DE ARTE, 1 INGENIERO ASISTENTE DE OBRAS DE ARTE, 1
CAPATAZ, 1 OPERADOR, 3 OPERARIOS, 2 OFICIALES.
EM: 1 AMOLADORA, 1 MIXER, 1 VIBRADORA PARA CONCRETO.

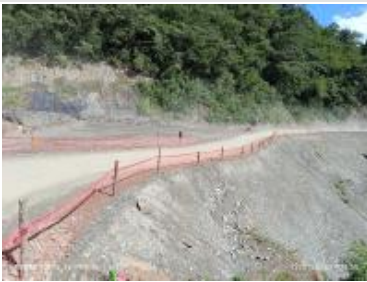
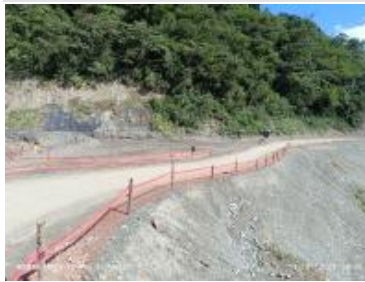
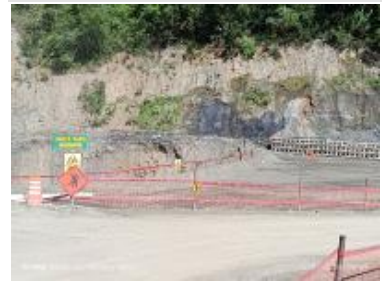
PROGRESIVA: KM6+200
CONFORMACIÓN DE RELLENO DE ALCANTARILLA MCA 5x5M.

SIN ACTIVIDAD.

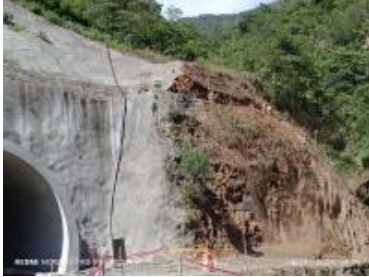
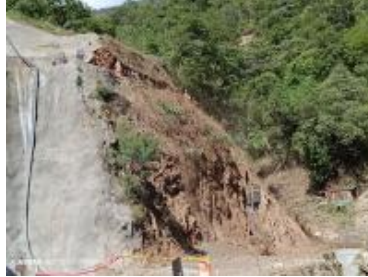
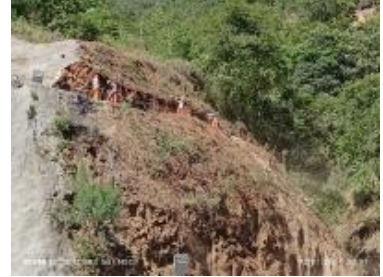
PROGRESIVA: KM6+220
EXCAVACIÓN PARA ZANJA DE BANQUETA EN PORTAL DE ENTRADA.

MO: 1 ESPECIALISTA DE TOPOGRAFÍA, 1 ESPECIALISTA DE INSTALACIONES DE TÚNEL, 1 ESPECIALISTA DE HIDROLOGÍA E HIDRÁULICA, 1 ESPECIALISTA DE SEGURIDAD, 1 JEFE DE LABORATORIO, 1 ASISTENTE DE LABORATORIO, 1 TOPOGRAFO, 2 ASISTENTES DE TOPOGRAFÍA Y 1 CADISTA DE LA SUPERVISIÓN, 1 INGENIERO ASISTENTE DE CONTROL DE CALIDAD DEL CONTRATISTA, 1 PREVENCIÓNISTA (SSOMA), 1 CAPATAZ, 3 OPERARIOS.
EM: 1 ESTACIÓN TOTAL, 1 TALADRO, 1 HERRAMIENTAS MANUALES.

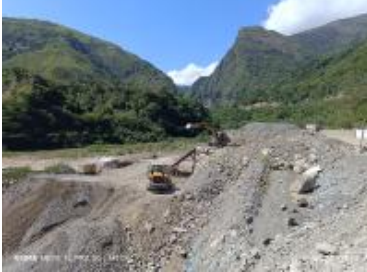
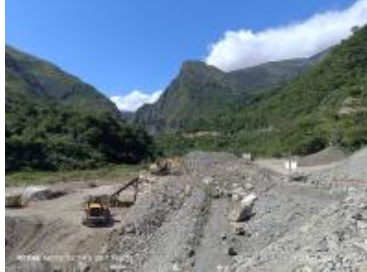
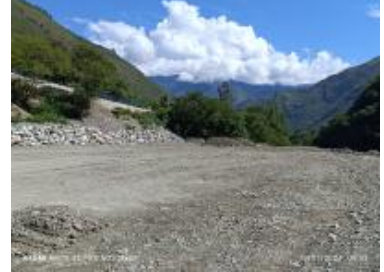
PROGRESIVA: KM 4+980
ZARANDEO PARA MATERIAL DE RELLENO
CLASIFICACIÓN PARA MATERIAL DE RELLENO.

MO: 1 PREVENCIÓNISTA (SSOMA), 1 CAPATAZ, 4 OPERADORES, 1 PERSONAL DE PISO, 1 VIGÍA O CONTROLADOR.
EM: 2 EXCAVADORAS SOBRE ORUGA, 1 CARGADOR FRONTAL, 1 VOLQUETE, HERRAMIENTAS MANUALES.

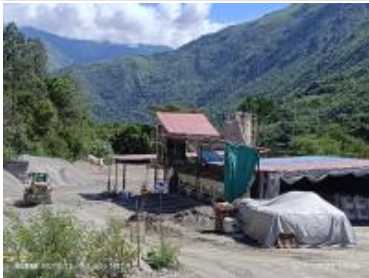
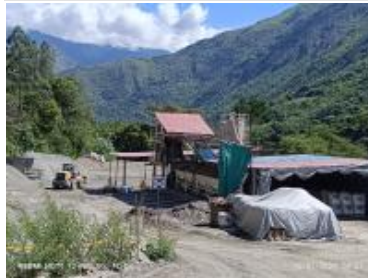
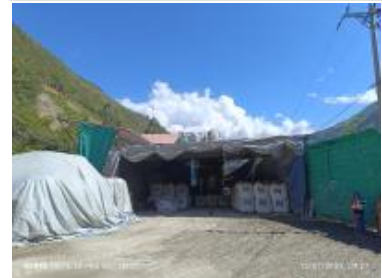
PROGRESIVA: KM4+980

PLANTA DE CONCRETO: PRODUCCIÓN DE CONCRETO, PRODUCCIÓN DE SHOTCRETE PARA EL TÚNEL.

SE APRECIA QUE, LOS COLABORADORES QUE ESTAN DIRECTAMENTE EN CONTACTO CON LOS INSUMOS PARA LA MEZCLA DE CONCRETO Y SHOTCRETE, SIN RESPIRADORES (FULL FACE).
MO: 1 INGENIERO ESPECIALISTA DE INSTALACIONES TÚNEL, 1 TÉCNICO DE CONTROL DE CALIDAD, 1 LABORATORISTA, 2 AUXILIARES DE CONTROL DE CALIDAD, 5 OPERADORES, 1 PREVENCIÓNISTA (SSOMA).
EM: 1 CARGADOR FRONTAL, 4 MIXER, 1 PLANTA DE CONCRETO, 1 EQUIPO COMPLETO DE CONO DE ABRAMS PARA MEDIR EL SLUMP, HERRAMIENTAS MANUALES.

- Se recomienda al contratista continuar con la programación de las actividades en cumplimiento al cronograma actual aprobado. Se recomienda constante mantenimiento de sus equipos y maquinarias; por otra parte, recomienda al contratista hacer entrega de EPPs a los colaboradores en obra.

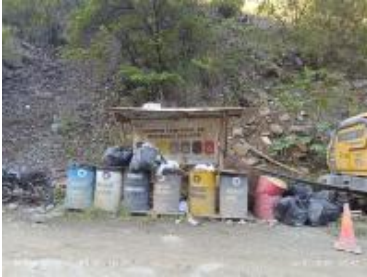
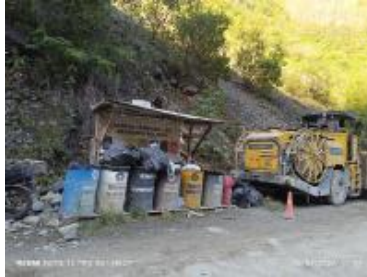
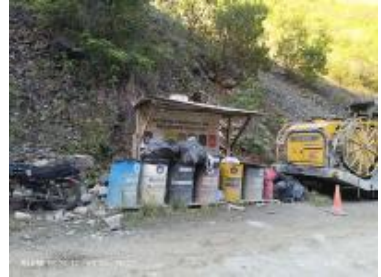
PROGRESIVA: KM7+280 (ACCESO PROVISIONAL AL TÚNEL)
ACOPIO TEMPORAL DE RESIDUOS SÓLIDOS ACOLMATADO.

SE APRECIA ACUMULACIÓN DE RESIDUOS EN ACOPIO TEMPORAL, SE RECOMIENDA REALIZAR LA DISPOSICIÓN FINAL DE LOS RESIDUOS.

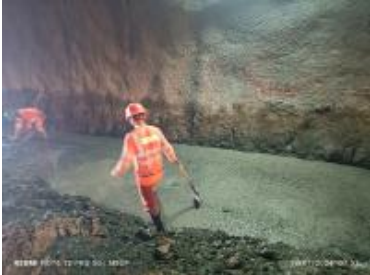
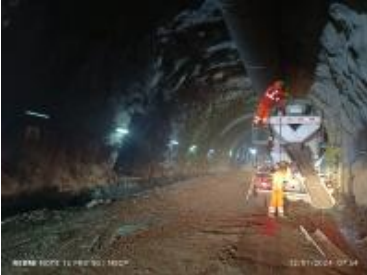
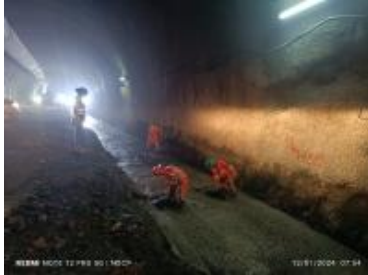
PROGRESIVA: KM7+585
VACIADO DE SOLADO PARA ZAPATA DEL HASTIAL IZQUIERDO

MO: 1 CAPATAZ, 1 OPERARIO, 2 OFICIALES.
EM: 2 MIXER, HERRAMIENTAS MANUALES.

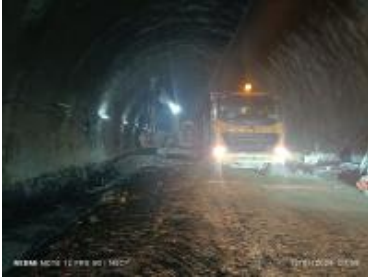
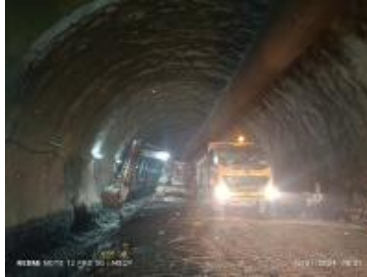
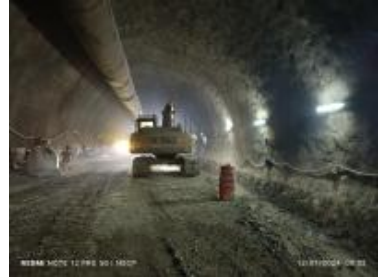
PROGRESIVA: KM7+650
EXCAVACIÓN, ELIMINACIÓN PARA ZAPATA DEL HASTIAL IZQUIERDO DEL TÚNEL.

MO: MO:1 ESPECIALISTA DE TOPOGRAFÍA, 1 ESPECIALISTA DE INSTALACIONES DE TÚNEL, 1 ESPECIALISTA DE HIDROLOGÍA E HIDRÁULICA, 1 ESPECIALISTA DE SEGURIDAD, 1 JEFE DE LABORATORIO, 1 ASISTENTE DE LABORATORIO, 1 TOPOGRAFO, 2 ASISTENTES DE TOPOGRAFÍA Y 1 CADISTA DE LA SUPERVISIÓN, 2 PERSONAL DE PISO, 4 OPERADORES.
EM: 1 EXCAVADORA SOBRE ORUGA, 3 VOLQUETES.

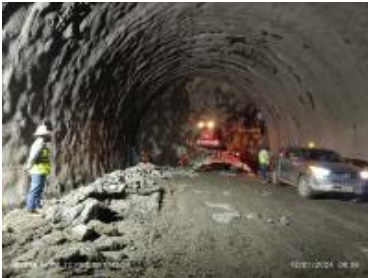
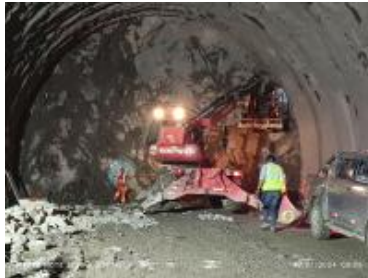
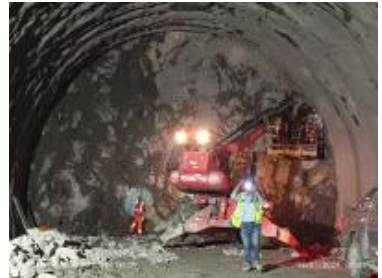
TRAMO: BAHÍA -SALIDA, PK7+745-PK7+747 (FRENTE PK7+745), ROCA TIPO IV
 PERFORACIÓN EN ROCA TIPO IV.
 DISPOSICIÓN O CARGUIÓ DE EXPLOSIVOS. (* LAS FOTOGRAFÍASSIGUIENTES HACEN REFERENCIA A ESTA ACTIVIDAD).
 EXCAVACIÓN DE ROCA TIPO IV EN BAHÍA HACIA PORTAL DE SALIDA.
 ELIMINACIÓN DE ROCA TIPO IV.
 LANZAMIENTO DE SHOTCRETE PREVENTIVO PARA REFUERZO DEL ÁREA EXCAVADA.
 PERFILADO ROCA TIPO IV.
 INSTALACIÓN DE CIMBRAS O CERCHAS, PERNOS PARA ROCA TIPO IV.
 LANZAMIENTO DE SHOTCRETE PARA REFUERZO DEL ÁREA EXCAVADA Y DE LA CIMBRA O CERCHA.

SE CONTINUA CON LA EJECUCIÓN DEL ADICIONAL N°10. SE APRECIA PROCESOS CONSTRUCTIVOS DE PERFORACIÓN, VOLADURA, EXCAVACIÓN DE ROCA TIPO IV EN BAHÍA HACIA PORTAL DE SALIDA DEL TÚNEL, ELIMINACIÓN DE ROCA TIPO IV, INSTALACIÓN DE PERNOS, CIMBRAS O CERCHAS PARA ROCA TIPO IV, LUEGO DE LA VERIFICACIÓN DE LAS ACTIVIDADES Y PREVIA LA AUTORIZACIÓN DE LA SUPERVISIÓN SE PROCEDE A REALIZAR EL LANZAMIENTO DE SHOTCRETE PARA REFUERZO DEL ÁREA EXCAVADA Y DE LA CIMBRA INSTALADA; ACTIVIDADES QUE SE VIENEN REALIZANDO EN LOS TURNOS DIURNO Y NOCTURNO.
 MO: 1 ESPECIALISTA DE TOPOGRAFÍA, 1 ESPECIALISTA DE INSTALACIONES DE TÚNEL, 1 ESPECIALISTA DE HIDROLOGÍA E HIDRÁULICA, 1 ESPECIALISTA DE SEGURIDAD, 1 JEFE DE LABORATORIO, 1 ASISTENTE DE LABORATORIO, 1 TOPOGRAFO, 2 ASISTENTES DE TOPOGRAFÍA Y 1 CADISTA DE LA SUPERVISIÓN, 1 PREVENCIÓNISTA (SSOMA), 1 CAPATAZ, 15 OPERADORES, 6 OPERARIOS, 4 OFICIALES, 1 TÉCNICO ELECTRICISTA, 1 MECÁNICO, 1 VIGÍA, 1 TOPOGRAFO, 1 AUXILIAR DE TOPOGRAFÍA, 1 AYUDANTE DE TOPOGRAFÍA.

EM: 1 MARTILLO HIDRÁULICO (PICOTÓN), 1 JUMBO, 1 TELEHANDLER, 1 EQUIPO ROBOTIZADO PARA LANZAMIENTO DE SHOTCRETE, 4 MIXERES, HERRAMIENTAS MANUALES, 1 ESTACIÓN TOTAL ROBÓTICA, 1 EXCAVADORA SOBRE ORUGA, 2 CARGADORES FRONTALES, 3 VOLQUETES.

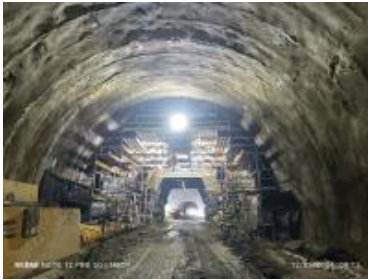
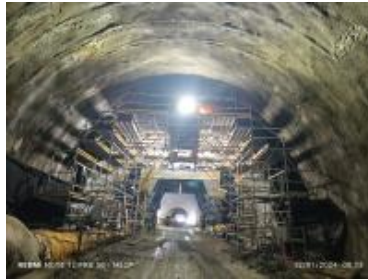
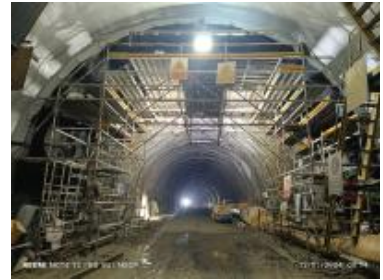
PROGRESIVA: KM7+276- KM7+280.
 IMPERMEABILIZACIÓN: INSTALACIÓN GEOTEXTIL, LAMINA DE IMPERMEABILIZACIÓN DE 2MM, TUBERÍA DE ϕ 110MM.
 VERIFICACIÓN DE LAS ACTIVIDADES POR LA SUPERVISIÓN.

MO: 1 ESPECIALISTA DE TOPOGRAFÍA, 1 ESPECIALISTA DE INSTALACIONES DE TÚNEL, 1 ESPECIALISTA DE HIDROLOGÍA E HIDRÁULICA, 1 ESPECIALISTA DE SEGURIDAD, 1 JEFE DE LABORATORIO, 1 ASISTENTE DE LABORATORIO, 1 TOPOGRAFO, 2 ASISTENTES DE TOPOGRAFÍA Y 1 CADISTA DE LA SUPERVISIÓN, 1 PREVENCIÓNISTAS (SSOMA) CONTRATISTA, 1 TOPOGRAFO, 2 AUXILIARES DE TOPOGRAFÍA, 2 CAPATAZ, 4 OPERARIOS, 4 OFICIALES, 2 PEONES.
 EM: 1 TELEHANDER, 1 ANDAMIO MOVIL, 2 SOLDADORAS LAMINA PVC, 1 ESTACIÓN TOTAL, PRIMAS, HERRAMIENTAS MANUALES.

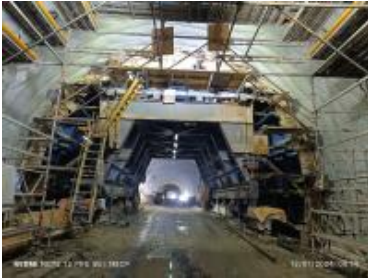
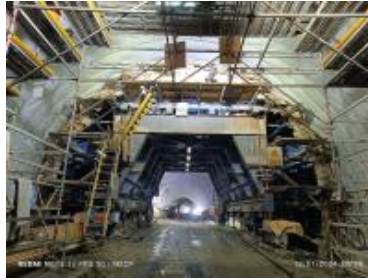
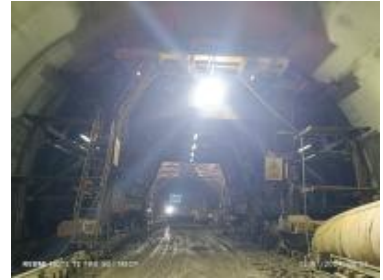
PROGRESIVA: KM7+262.16@KM7+274.10
VACIADO DE CONCRETO F'C=300KG/CM PARA REVESTIMIENTO DEL TÚNEL.

SE APRECIA EL VACIADO DE CONCRETO REVESTIMIENTO F'C=300KG/CM3 DEL TÚNEL (SECCIÓN DEL ENCOFRADO DEL ANDAMIO DESLIZANTE DE 12M - CARRITO ENCOFRADOR).
MO: 1 ESPECIALISTA DE TOPOGRAFÍA, 1 ESPECIALISTA DE INSTALACIONES DE TÚNEL, 1 ESPECIALISTA DE HIDROLOGÍA E HIDRÁULICA, 1 ESPECIALISTA DE SEGURIDAD, 1 JEFE DE LABORATORIO, 1 ASISTENTE DE LABORATORIO, 1 TOPOGRAFO, 2 ASISTENTES DE TOPOGRAFÍA Y 1 CADISTA DE LA SUPERVISIÓN, 1 PREVENCIÓNISTA (SOMMA), 1 CAPATAZ, 5 OPERADORES, 1 OPERARIO, 1 OFICIAL, 1 TÉCNICO DE CONTROL DE CALIDAD.
EM: 1 TELEHANDLER, 1 BOMBA PARA CONCRETO, 1 ENCOFRADO METÁLICO Y CARRO Y TRANSPORTADOR (12 M), 2 VIBRADORES PARA CONCRETO, 4 VIBRADORES INCORPORADOS EN EL ENCOFRADO METÁLICO, 2 AMOLADORAS, 2 TALADROS, HERRAMIENTAS MANUALES, 4 MIXER.

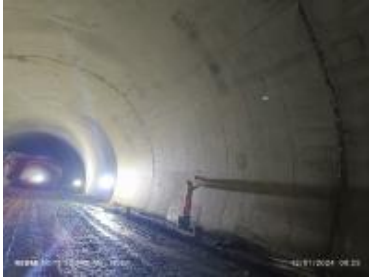
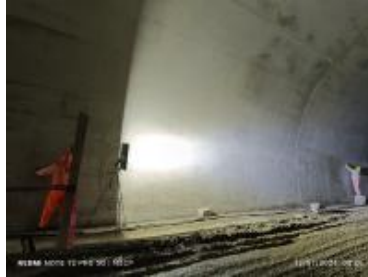
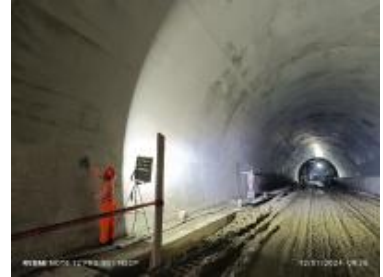
PROGRESIVA: KM7+190@KM7+202
SOLAQUEO DE REVESTIMIENTO EN HASTIAL IZQUIERDO DEL TÚNEL.

MO: 1 OPERARIO, 2 OFICIALES.
EM: HERRAMIENTAS MANUALES.

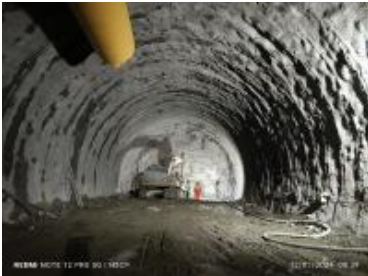
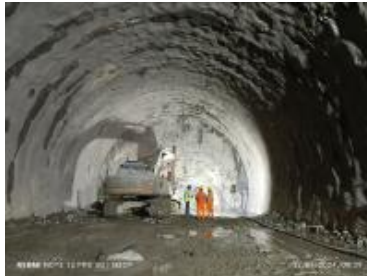
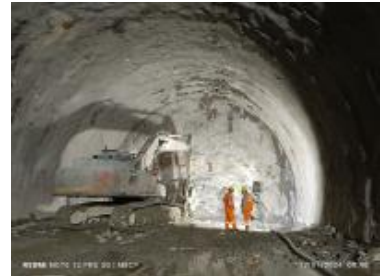
TRAMO: SALIDA-BAHÍA, PK7+782, ROCA TIPO IV
 EXCAVACIÓN DE ROCA TIPO IV. (* LAS FOTOGRAFÍAS SIGUIENTES HACEN REFERENCIA A ESTA ACTIVIDAD).
 ELIMINACIÓN DE ROCA TIPO IV.
 LANZAMIENTO DE SHOTCRETE PREVENTIVO PARA REFUERZO DEL ÁREA EXCAVADA.
 PERFILADO ROCA TIPO IV.
 INSTALACIÓN DE CIMBRAS O CERCHAS, PERNOS PARA ROCA TIPO IV.
 LANZAMIENTO DE SHOTCRETE PARA REFUERZO DEL ÁREA EXCAVADA Y DE LA CIMBRA O CERCHA.

EXCAVACIÓN DE ROCA TIPO IV DE SALIDA HACIA BAHÍA DEL TÚNEL, ELIMINACIÓN DE ROCA TIPO IV, INSTALACIÓN DE PERNOS, CIMBRAS O CERCHAS PARA ROCA TIPO IV, LUEGO DE LA VERIFICACIÓN DE LAS ACTIVIDADES Y PREVIA LA AUTORIZACIÓN DE LA SUPERVISIÓN SE ROCEDE A REALIZAR EL LANZAMIENTO DE SHOTCRETE PARA REFUERZO DEL ÁREA EXCAVADA Y DE LA CIMBRA INSTALADA.
 MO:1 ESPECIALISTA DE TOPOGRAFÍA, 1 ESPECIALISTA DE INSTALACIONES DE TÚNEL, 1 ESPECIALISTA DE HIDROLOGÍA E HIDRÁULICA, 1 ESPECIALISTA DE SEGURIDAD, 1 JEFE DE LABORATORIO, 1 ASISTENTE DE LABORATORIO, 1 TOPOGRAFO, 2 ASISTENTES DE TOPOGRAFÍA Y 1 CADISTA DE LA SUPERVISIÓN, 1 PREVENCIÓNISTA (SSOMA), 1 CAPATAZ, 14 OPERADORES, 6 OPERARIOS, 4 OFICIALES, 1 TÉCNICO ELECTRICISTA, 1 MECÁNICO, 1 VIGÍA, 1 TOPOGRAFO, 1 AUXILIAR DE TOPOGRAFÍA, 1 AYUDANTE DE TOPOGRAFÍA.
 EM: 1 MARTILLO HIDRÁULICO (PICOTÓN), 1 JUMBO, 1 TELEHANDLER, 1 EQUIPO ROBOTIZADO PARA LANZAMIENTO DE SHOTCRETE, 4 MIXERES, HERRAMIENTAS MANUALES, 1 ESTACIÓN TOTAL ROBÓTICA, 1 EXCAVADORA SOBRE ORUGA, 2 CARGADORES FRONTALES, 2 VOLQUETES.

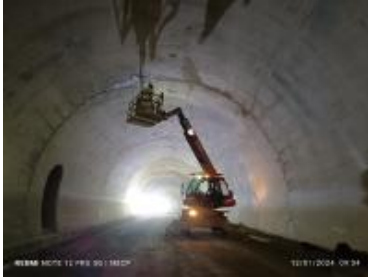
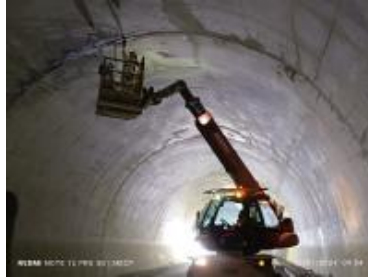
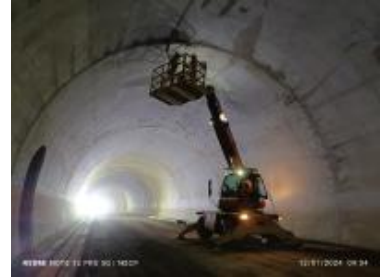
PROGRESIVA: PK6+700
SOLAQUEO DE REVESTIMIENTO EN BÓVEDA

MO: 2 OFICIALES, 1 OPERADOR
EM: 1 TELEHANDER, HERRAMIENTAS MANUALES
