BITACORA ELECTRÓNICA DE OBRA

INFORME Y/O REPORTE N°172_CONTRATO N°68-2023-MNT. TÚNEL MACHUPICCHU/NSCP.2023.

Obra: "MEJORAMIENTO DE LA CARRETERA SANTA MARÍA - SANTA TERESA - PUENTE HIDROELÉCTRICA MACHUPICCHU, ITEM B.- CONSTRUCCIÓN DE TÚNEL Y ACCESOS".

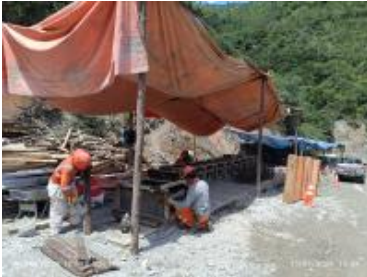
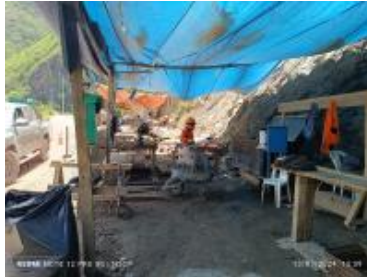
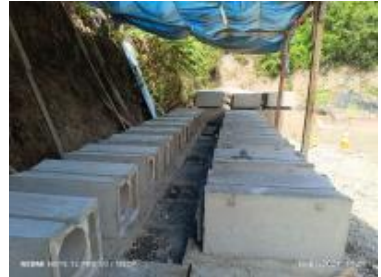
PROGRESIVA: KM6+260 (ACCESO PROVISIONAL AL TÚNEL)
TALLER TEMPORAL DE CARPINTERÍA METÁLICA Y DE MADERA.
VACIADO DE CONCRETO PARA CAJAS CAZ.

SE APRECIA QUE AL DÍA SE EJECUTA 10 UNIDADES DE CAZ PREFABRICADOS.
MO: 1 ESPECIALISTA DE OBRAS DE ARTE, 1 CAPATAZ, 1 OPERADOR, 3 OPERARIOS, 2 OFICIALES.
EM: 1 AMOLADORA, 1 MIXER, 1 VIBRADORA PARA CONCRETO.

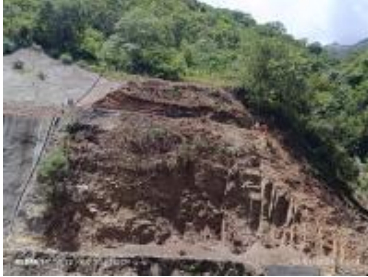
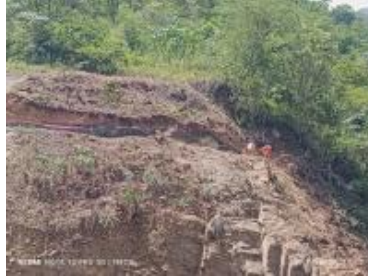
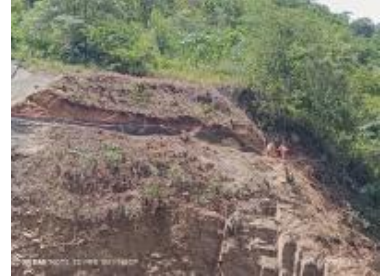
PROGRESIVA: KM6+220
EXCAVACIÓN PARA ZANJA DE BANQUETA EN PORTAL DE ENTRADA.

MO: 1 ESPECIALISTA DE TOPOGRAFÍA, 1 ESPECIALISTA DE INSTALACIONES DE TÚNEL, 1 ESPECIALISTA DE HIDROLOGÍA E HIDRÁULICA, 1 ESPECIALISTA DE SEGURIDAD, 1 JEFE DE LABORATORIO, 1 ASISTENTE DE LABORATORIO, 1 TOPOGRAFO, 2 ASISTENTES DE TOPOGRAFÍA Y 1 CADISTA DE LA SUPERVISIÓN, 1 INGENIERO ASISTENTE DE CONTROL DE CALIDAD DEL CONTRATISTA, 1 PREVENCIÓNISTA (SSOMA), 1 CAPATAZ, 2 OPERARIOS.
EM: 1 ESTACIÓN TOTAL, 1 TALADRO, 1 HERRAMIENTAS MANUALES.

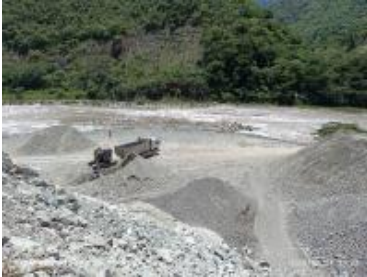
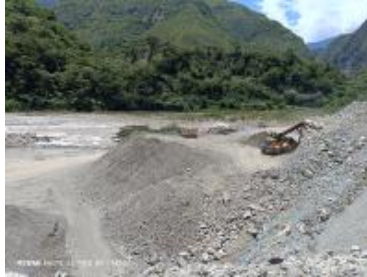
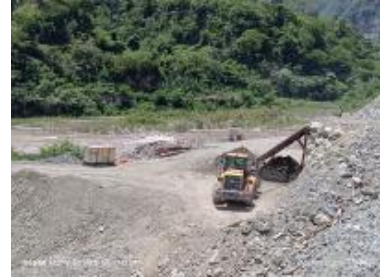
PROGRESIVA: KM 4+980
ZARANDEO PARA MATERIAL DE RELLENO
CLASIFICACIÓN PARA MATERIAL DE RELLENO.

MO: 1 PREVENCIÓNISTA (SSOMA), 1 CAPATAZ, 3 OPERADORES, 1 PERSONAL DE PISO, 1 VIGÍA O CONTROLADOR.
EM: 1 EXCAVADORA SOBRE ORUGA, 1 CARGADOR FRONTAL, 1 VOLQUETE, HERRAMIENTAS MANUALES.

- Se recomienda prevenir la seguridad en el DME KM4+980 teniendo en cuenta las constantes precipitaciones pluviales (lluvias de moderada a alta intensidad) y demás actividades al interior y exterior del Túnel.

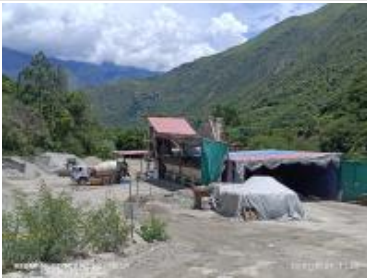
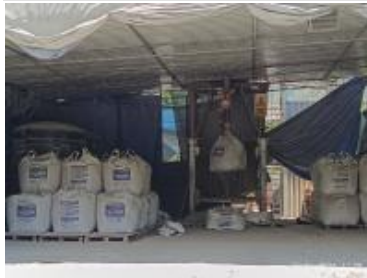
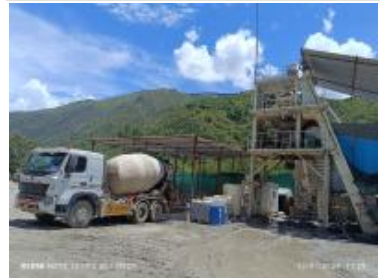
4

PLANTA DE CONCRETO: PRODUCCIÓN DE CONCRETO, PRODUCCIÓN DE SHOTCRETE PARA EL TÚNEL.

SE APRECIA QUE, LOS COLABORADORES QUE ESTAN DIRECTAMENTE EN CONTACTO CON LOS INSUMOS PARA LA MEZCLA DE CONCRETO Y SHOTCRETE, SIN RESPIRADORES (FULL FACE).

- Se recomienda al contratista continuar con la programación de las actividades en cumplimiento al cronograma actual aprobado. Se recomienda constante mantenimiento de sus equipos y maquinarias; por otra parte, recomienda al contratista hacer entrega de EPPs a los colaboradores en obra.

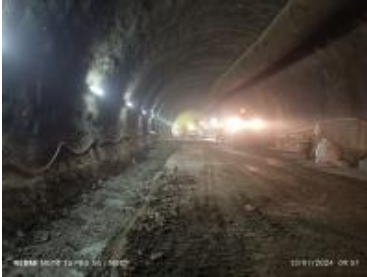
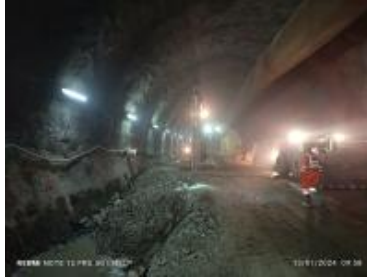
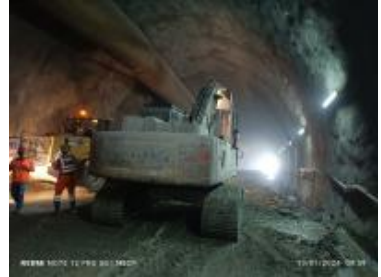
5

PROGRESIVA: KM7+650
EXCAVACIÓN, ELIMINACIÓN PARA ZAPATA DEL HASTIAL IZQUIERDO DEL TÚNEL.

MO:1 ESPECIALISTA DE TOPOGRAFÍA, 1 ESPECIALISTA DE INSTALACIONES DE TÚNEL, 1 ESPECIALISTA DE HIDROLOGÍA E HIDRÁULICA, 1 ESPECIALISTA DE SEGURIDAD, 1 JEFE DE LABORATORIO, 1 ASISTENTE DE LABORATORIO, 1 TOPOGRAFO, 2 ASISTENTES DE TOPOGRAFÍA Y 1 CADISTA DE LA SUPERVISIÓN, 2 PERSONAL DE PISO, 4 OPERADORES.
EM: 1 EXCAVADORA SOBRE ORUGA, 3 VOLQUETES.

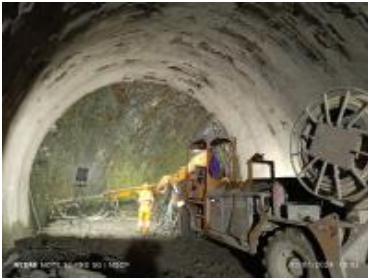
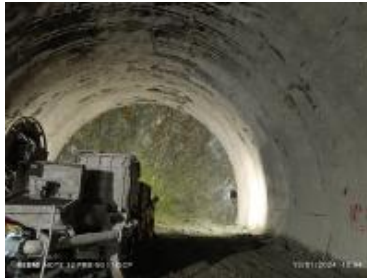
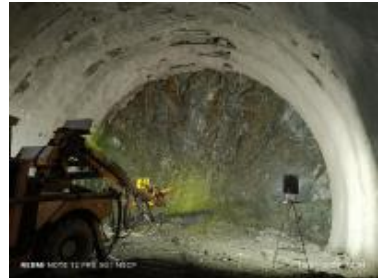
TRAMO: BAHÍA -SALIDA, PK7+748, ROCA TIPO IV
 PERFORACIÓN EN ROCA TIPO IV.
 DISPOSICIÓN O CARGUÍO DE EXPLOSIVOS.
 EXCAVACIÓN DE ROCA TIPO IV EN BAHÍA HACIA PORTAL DE SALIDA.
 ELIMINACIÓN DE ROCA TIPO IV.
 LANZAMIENTO DE SHOTCRETE PREVENTIVO PARA REFUERZO DEL ÁREA EXCAVADA. (* LAS FOTOGRAFÍAS SIGUIENTES HACEN REFERENCIA A ESTA ACTIVIDAD).
 PERFILADO ROCA TIPO IV.
 INSTALACIÓN DE CIMBRAS O CERCHAS, PERNOS PARA ROCA TIPO IV.
 LANZAMIENTO DE SHOTCRETE PARA REFUERZO DEL ÁREA EXCAVADA Y DE LA CIMBRA O CERCHA.

SE CONTINUA CON LA EJECUCIÓN DEL ADICIONAL N°10. SE APRECIA PROCESOS CONSTRUCTIVOS DE PERFORACIÓN, VOLADURA, EXCAVACIÓN DE ROCA TIPO IV EN BAHÍA HACIA PORTAL DE SALIDA DEL TÚNEL, ELIMINACIÓN DE ROCA TIPO IV, INSTALACIÓN DE PERNOS, CIMBRAS O CERCHAS PARA ROCA TIPO IV, LUEGO DE LA VERIFICACIÓN DE LAS ACTIVIDADES Y PREVIA LA AUTORIZACIÓN DE LA SUPERVISIÓN SE PROCEDE A REALIZAR EL LANZAMIENTO DE SHOTCRETE PARA REFUERZO DEL ÁREA EXCAVADA Y DE LA CIMBRA INSTALADA; ACTIVIDADES QUE SE VIENEN REALIZANDO EN LOS TURNOS DIURNO Y NOCTURNO.
 MO: 1 ESPECIALISTA DE TOPOGRAFÍA, 1 ESPECIALISTA DE INSTALACIONES DE TÚNEL, 1 ESPECIALISTA DE HIDROLOGÍA E HIDRÁULICA, 1 ESPECIALISTA DE SEGURIDAD, 1 JEFE DE LABORATORIO, 1 ASISTENTE DE LABORATORIO, 1 TOPOGRAFO, 2 ASISTENTES DE TOPOGRAFÍA Y 1 CADISTA DE LA SUPERVISIÓN, 1 PREVENCIÓNISTA (SSOMA), 1 CAPATAZ, 15 OPERADORES, 6 OPERARIOS, 4 OFICIALES, 1 TÉCNICO ELECTRICISTA, 1 MECÁNICO, 1 VIGÍA, 1 TOPOGRAFO, 1 AUXILIAR DE TOPOGRAFÍA, 1 AYUDANTE DE TOPOGRAFÍA.

EM: 1 MARTILLO HIDRÁULICO (PICOTÓN), 1 JUMBO, 1 TELEHANDLER, 1 EQUIPO ROBOTIZADO PARA LANZAMIENTO DE SHOTCRETE, 4 MIXERES, HERRAMIENTAS MANUALES, 1 ESTACIÓN TOTAL ROBÓTICA, 1 EXCAVADORA SOBRE ORUGA, 2 CARGADORES FRONTALES, 3 VOLQUETES.

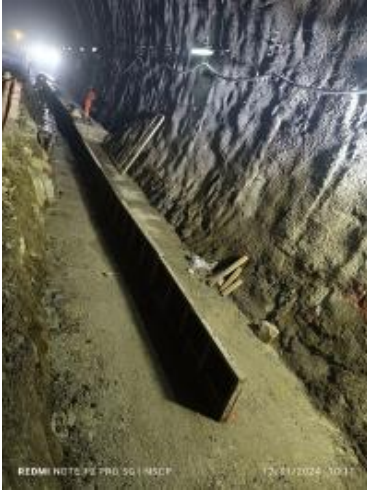
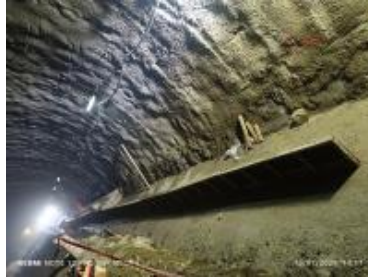
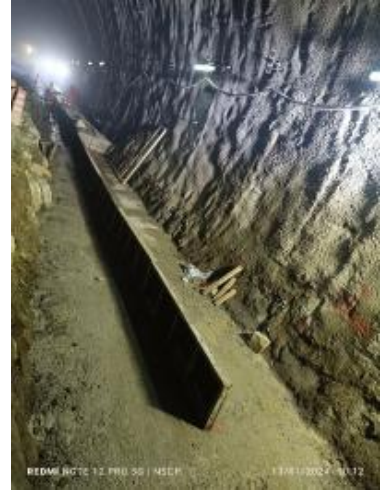
7

PROGRESIVA: KM7+520
ENCOFRADO PARA ZAPATA DEL HASTIAL IZQUIERDO DEL TÚNEL.

MO: 1 CAPATAZ, 4 OPERARIOS.
EM: 2 AMOLADORAS, HERRAMIENTAS MANUALES.

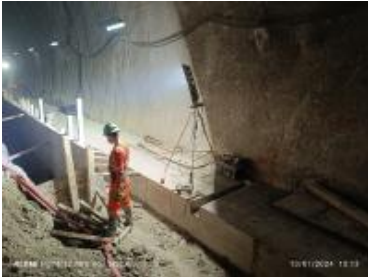
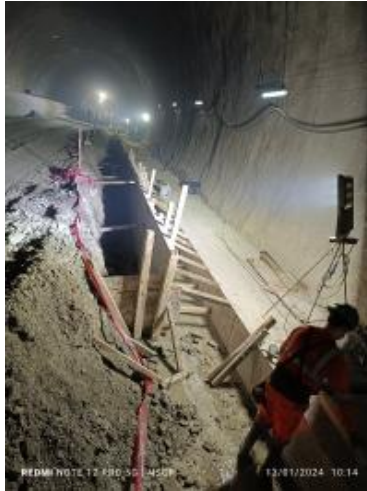
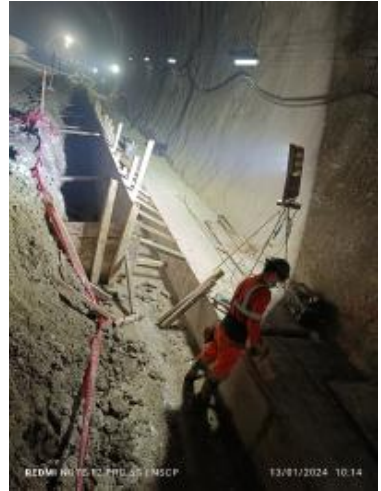
8

PROGRESIVA: KM7+386-KM7+420
ENCOFRADO DE RIEL IZQUIERDO.

EL EJECUCIÓN DE LA RIEL ES POR PROCESO CONSTRUCTIVO PARA EL AVANCE DEL CONCRETO DE REVESTIMIENTO, A TODO COSTO DEL CONTRATISTA.
MO: 1 OPERARIO, 1 OFICIAL.
EM: 1 AMOLADORA, HERRAMIENTAS MANUALES.

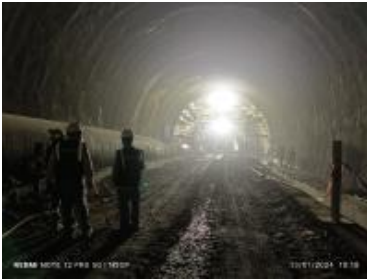
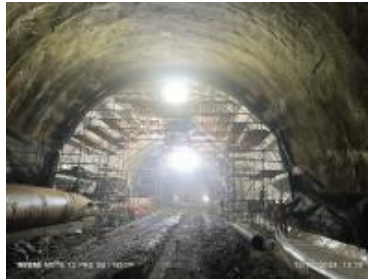
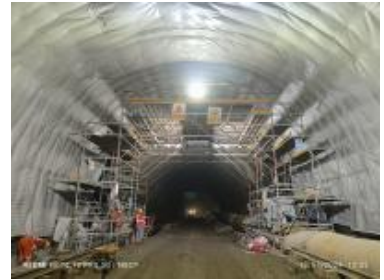
9

PROGRESIVA: KM7+280- KM7+292

IMPERMEABILIZACIÓN: INSTALACIÓN GEOTEXTIL, LAMINA DE IMPERMEABILIZACIÓN DE 2MM, TUBERÍA DE \varnothing 110MM.

VERIFICACIÓN DE LAS ACTIVIDADES POR LA SUPERVISIÓN.

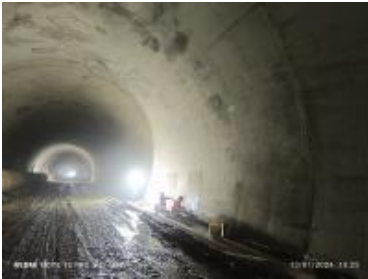
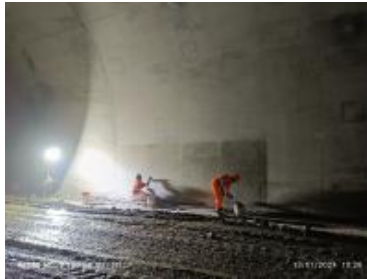
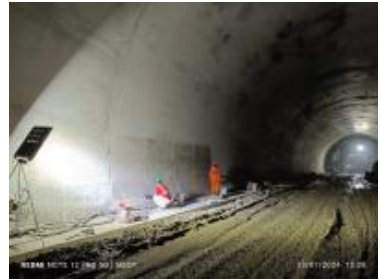
10

PROGRESIVA: KM7+202@KM7+214
SOLAQUEO DE REVESTIMIENTO EN HASTIAL IZQUIERDO DEL TÚNEL.

MO: 1 OPERARIO, 2 OFICIALES.
EM: HERRAMIENTAS MANUALES.

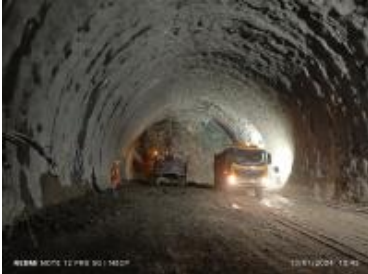
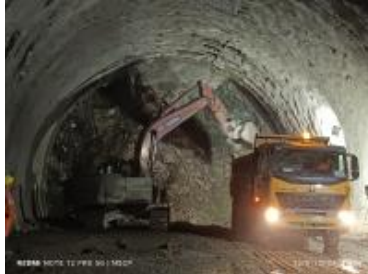
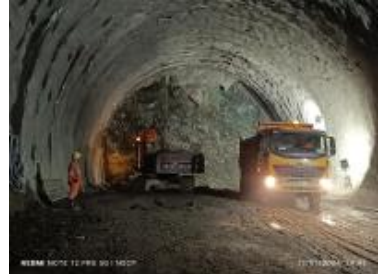
11

TRAMO: SALIDA-BAHÍA, PK7+780, ROCA TIPO IV
 EXCAVACIÓN DE ROCA TIPO IV.
 ELIMINACIÓN DE ROCA TIPO IV. (* LAS FOTOGRAFÍAS SIGUIENTES HACEN REFERENCIA A ESTA ACTIVIDAD).
 LANZAMIENTO DE SHOTCRETE PREVENTIVO PARA REFUERZO DEL ÁREA EXCAVADA.
 PERFILADO ROCA TIPO IV.
 INSTALACIÓN DE CIMBRAS O CERCHAS, PERNOS PARA ROCA TIPO IV.
 LANZAMIENTO DE SHOTCRETE PARA REFUERZO DEL ÁREA EXCAVADA Y DE LA CIMBRA O CERCHA.

EXCAVACIÓN DE ROCA TIPO IV DE SALIDA HACIA BAHÍA DEL TÚNEL, ELIMINACIÓN DE ROCA TIPO IV, INSTALACIÓN DE PERNOS, CIMBRAS O CERCHAS PARA ROCA TIPO IV, LUEGO DE LA VERIFICACIÓN DE LAS ACTIVIDADES Y PREVIA LA AUTORIZACIÓN DE LA SUPERVISIÓN SE ROCEDE A REALIZAR EL LANZAMIENTO DE SHOTCRETE PARA REFUERZO DEL ÁREA EXCAVADA Y DE LA CIMBRA INSTALADA.
 MO:1 ESPECIALISTA DE TOPOGRAFÍA, 1 ESPECIALISTA DE INSTALACIONES DE TÚNEL, 1 ESPECIALISTA DE HIDROLOGÍA E HIDRÁULICA, 1 ESPECIALISTA DE SEGURIDAD, 1 JEFE DE LABORATORIO, 1 ASISTENTE DE LABORATORIO, 1 TOPOGRAFO, 2 ASISTENTES DE TOPOGRAFÍA Y 1 CADISTA DE LA SUPERVISIÓN, 1 PREVENCIÓNISTA (SSOMA), 1 CAPATAZ, 14 OPERADORES, 6 OPERARIOS, 4 OFICIALES, 1 TÉCNICO ELECTRICISTA, 1 MECÁNICO, 1 VIGÍA, 1 TOPOGRAFO, 1 AUXILIAR DE TOPOGRAFÍA, 1 AYUDANTE DE TOPOGRAFÍA.
 EM: 1 MARTILLO HIDRÁULICO (PICOTÓN), 1 JUMBO, 1 TELEHANDLER, 1 EQUIPO ROBOTIZADO PARA LANZAMIENTO DE SHOTCRETE, 4 MIXERES, HERRAMIENTAS MANUALES, 1 ESTACIÓN TOTAL ROBÓTICA, 1 EXCAVADORA SOBRE ORUGA, 2 CARGADORES FRONTALES, 2 VOLQUETES.
