BITACORA ELECTRÓNICA DE OBRA

INFORME Y/O REPORTE N°173_CONTRATO N°68-2023-MNT. TÚNEL MACHUPICCHU/NSCP.2023.

Obra: "MEJORAMIENTO DE LA CARRETERA SANTA MARÍA - SANTA TERESA - PUENTE HIDROELÉCTRICA MACHUPICCHU, ITEM B.- CONSTRUCCIÓN DE TÚNEL Y ACCESOS".

Panel Fotográfico de la Bitacora de Obras

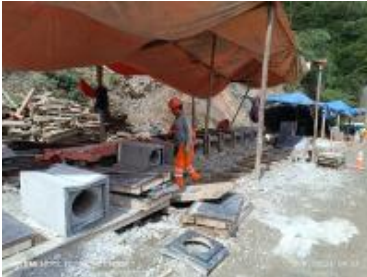
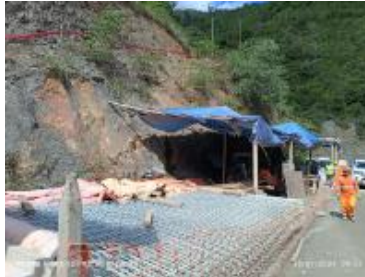
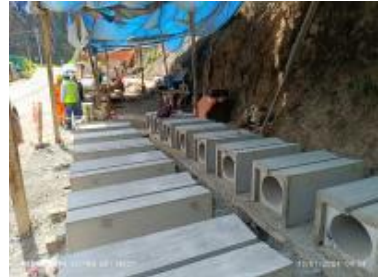
PROGRESIVA: KM6+260 (ACCESO PROVISIONAL AL TÚNEL)
TALLER TEMPORAL DE CARPINTERÍA METÁLICA Y DE MADERA.
VACIADO DE CONCRETO PARA CAJAS CAZ.

SE APRECIA QUE AL DÍA SE EJECUTA 10 UNIDADES DE CAZ PREFABRICADOS.
MO: 1 ESPECIALISTA DE OBRAS DE ARTE, 1 CAPATAZ, 1 OPERADOR, 3 OPERARIOS, 2 OFICIALES.
EM: 1 AMOLADORA, 1 MIXER, 1 VIBRADORA PARA CONCRETO.

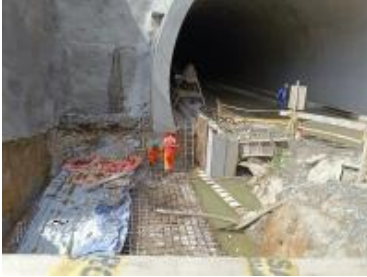
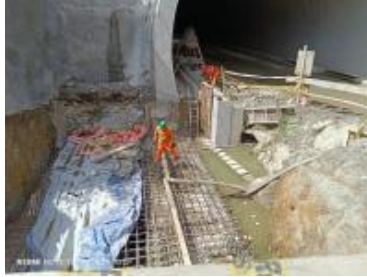
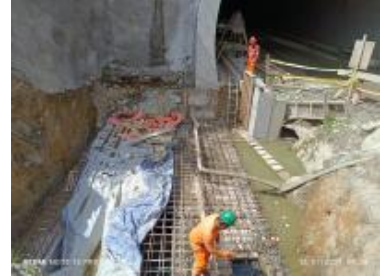
PROGRESIVA: KM6+240
LIMPIEZA DE POZA DE VERTIDOS

LIMPIEZA DE POZA DE VERTIDOS PARA REALIZAR UN MURO DE PROTECCIÓN
MO: 1 OPERARIO, 2 OFICIALES.
EM: HERRAMIENTAS MANUALES.

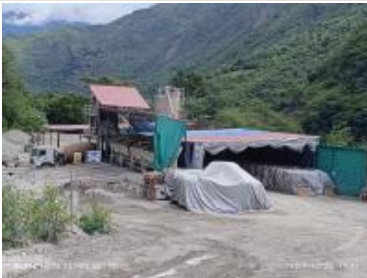
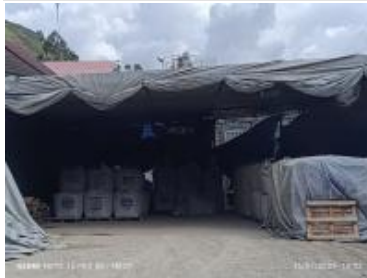
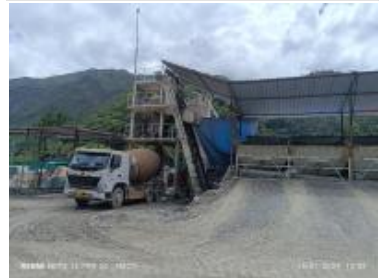
3

PLANTA DE CONCRETO: PRODUCCIÓN DE CONCRETO, PRODUCCIÓN DE SHOTCRETE PARA EL TÚNEL.

SE APRECIA QUE, LOS COLABORADORES QUE ESTAN DIRECTAMENTE EN CONTACTO CON LOS INSUMOS PARA LA MEZCLA DE CONCRETO Y SHOTCRETE, SIN RESPIRADORES (FULL FACE).

• Actividad en la Planta de concreto, producción de concreto, Shotcrete para el Túnel. Planta Trituradora (Chancadora), del 27.11.2023 al 05.12.2023 se realizó el desmontaje y desmovilización. En la planta de concreto se aprecia a los colaboradores que están directamente en contacto con los insumos de para mezcla de concreto, sin respiradores (full face); abastecimiento de cemento.

- Se recomienda a la supervisión agilizar de manera oportuna los permisos respectivos para la explotación de la Cantera Chaullay; asimismo se recomienda mayor control de las actividades en obra y exigencia al contratista en cumplimiento de la seguridad y calidad en obra.

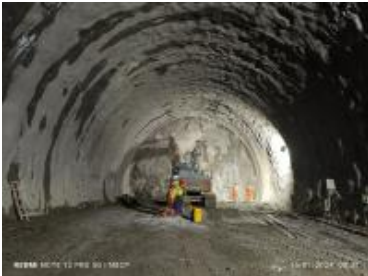
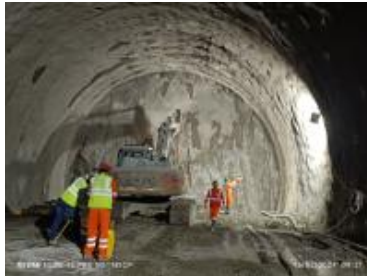
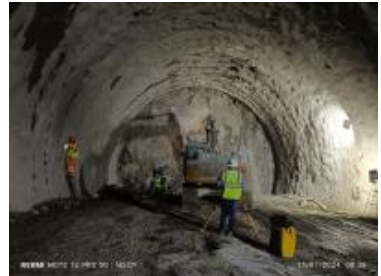
5

TRAMO: SALIDA-BAHÍA, PK7+779@PK7+778, ROCA TIPO IV
 EXCAVACIÓN DE ROCA TIPO IV. (* LAS FOTOGRAFÍAS SIGUIENTES HACEN REFERENCIA A ESTA ACTIVIDAD).
 ELIMINACIÓN DE ROCA TIPO IV.
 LANZAMIENTO DE SHOTCRETE PREVENTIVO PARA REFUERZO DEL ÁREA EXCAVADA.
 PERFILADO ROCA TIPO IV.
 INSTALACIÓN DE CIMBRAS O CERCHAS, PERNOS PARA ROCA TIPO IV.
 LANZAMIENTO DE SHOTCRETE PARA REFUERZO DEL ÁREA EXCAVADA Y DE LA CIMBRA O CERCHA.

EXCAVACIÓN DE ROCA TIPO IV DE SALIDA HACIA BAHÍA DEL TÚNEL, ELIMINACIÓN DE ROCA TIPO IV, INSTALACIÓN DE PERNOS, CIMBRAS O CERCHAS PARA ROCA TIPO IV, LUEGO DE LA VERIFICACIÓN DE LAS ACTIVIDADES Y PREVIA LA AUTORIZACIÓN DE LA SUPERVISIÓN SE ROCEDE A REALIZAR EL LANZAMIENTO DE SHOTCRETE PARA REFUERZO DEL ÁREA EXCAVADA Y DE LA CIMBRA INSTALADA.
 MO: 1 ESPECIALISTA DE TOPOGRAFÍA, 1 ESPECIALISTA DE INSTALACIONES DE TÚNEL, 1 ESPECIALISTA DE HIDROLOGÍA E HIDRÁULICA, 1 ESPECIALISTA DE SEGURIDAD, 1 JEFE DE LABORATORIO, 1 ASISTENTE DE LABORATORIO, 1 TOPOGRAFO, 2 ASISTENTES DE TOPOGRAFÍA Y 1 CADISTA DE LA SUPERVISIÓN, 1 PREVENCIÓNISTA (SSOMA), 1 CAPATAZ, 14 OPERADORES, 6 OPERARIOS, 4 OFICIALES, 1 TÉCNICO ELECTRICISTA, 1 MECÁNICO, 1 VIGÍA, 1 TOPOGRAFO, 1 AUXILIAR DE TOPOGRAFÍA, 1 AYUDANTE DE TOPOGRAFÍA.
 EM: 1 MARTILLO HIDRÁULICO (PICOTÓN), 1 JUMBO, 1 TELEHANDLER, 1 EQUIPO ROBOTIZADO PARA LANZAMIENTO DE SHOTCRETE, 4 MIXERES, HERRAMIENTAS MANUALES, 1 ESTACIÓN TOTAL ROBÓTICA, 1 EXCAVADORA SOBRE ORUGA, 2 CARGADORES FRONTALES, 2 VOLQUETES.

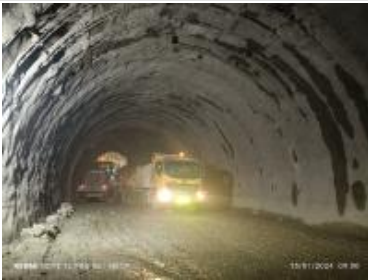
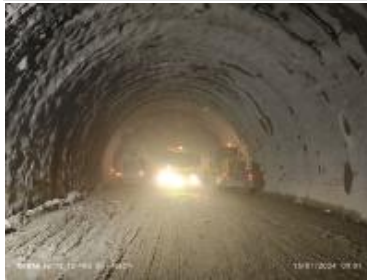
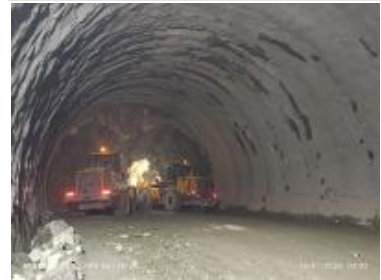
TRAMO: BAHÍA -SALIDA, PK7+749-PK7+751, ROCA TIPO IV
 PERFORACIÓN EN ROCA TIPO IV.
 DISPOSICIÓN O CARGUÍO DE EXPLOSIVOS.
 EXCAVACIÓN DE ROCA TIPO IV EN BAHÍA HACIA PORTAL DE SALIDA. (* LAS FOTOGRAFÍAS SIGUIENTES HACEN REFERENCIA A ESTA ACTIVIDAD).
 ELIMINACIÓN DE ROCA TIPO IV. (* LAS FOTOGRAFÍAS SIGUIENTES HACEN REFERENCIA A ESTA ACTIVIDAD).
 LANZAMIENTO DE SHOTCRETE PREVENTIVO PARA REFUERZO DEL ÁREA EXCAVADA.
 PERFILADO ROCA TIPO IV.
 INSTALACIÓN DE CIMBRAS O CERCHAS, PERNOS PARA ROCA TIPO IV.
 LANZAMIENTO DE SHOTCRETE PARA REFUERZO DEL ÁREA EXCAVADA Y DE LA CIMBRA O CERCHA.

SE CONTINUA CON LA EJECUCIÓN DEL ADICIONAL N°10. SE APRECIA PROCESOS CONSTRUCTIVOS DE PERFORACIÓN, VOLADURA, EXCAVACIÓN DE ROCA TIPO IV EN BAHÍA HACIA PORTAL DE SALIDA DEL TÚNEL, ELIMINACIÓN DE ROCA TIPO IV, INSTALACIÓN DE PERNOS, CIMBRAS O CERCHAS PARA ROCA TIPO IV, LUEGO DE LA VERIFICACIÓN DE LAS ACTIVIDADES Y PREVIA LA AUTORIZACIÓN DE LA SUPERVISIÓN SE PROCEDE A REALIZAR EL LANZAMIENTO DE SHOTCRETE PARA REFUERZO DEL ÁREA EXCAVADA Y DE LA CIMBRA INSTALADA; ACTIVIDADES QUE SE VIENEN REALIZANDO EN LOS TURNOS DIURNO Y NOCTURNO.
 MO: 1 PREVENCIÓNISTA (SSOMA), 1 CAPATAZ, 17 OPERADORES, 6 OPERARIOS, 4 OFICIALES, 1 TÉCNICO ELECTRICISTA, 1 MECÁNICO, 1 VIGÍA, 1 TOPOGRAFO, 1 AUXILIAR DE TOPOGRAFÍA, 1 AYUDANTE DE TOPOGRAFÍA.
 EM: 1 MARTILLO HIDRÁULICO (PICOTÓN), 1 JUMBO, 1 TELEHANDLER, 1 EQUIPO ROBOTIZADO PARA LANZAMIENTO DE SHOTCRETE, 4 MIXERES, HERRAMIENTAS MANUALES, 1 ESTACIÓN TOTAL ROBÓTICA, 1 EXCAVADORA SOBRE ORUGA, 2 CARGADORES FRONTALES, 5 VOLQUETES.

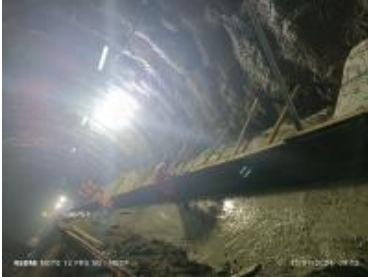
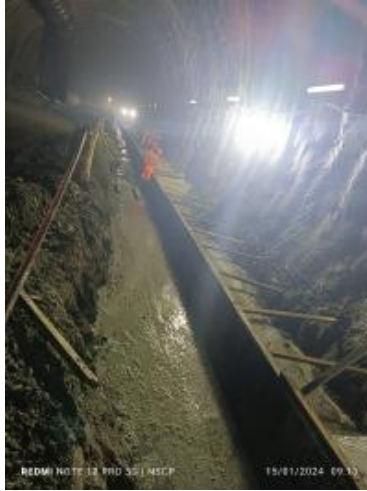
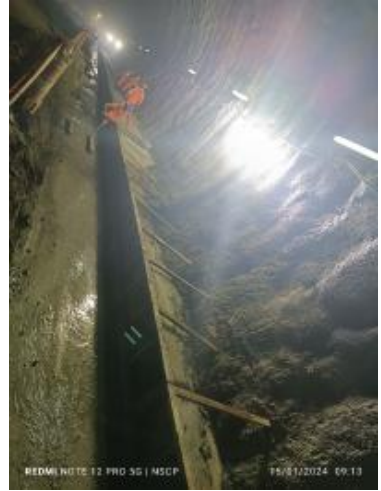
7

PROGRESIVA: KM7+531
ENCOFRADO DE ZAPATA HASTIAL IZQUIERDO DEL TÚNEL.

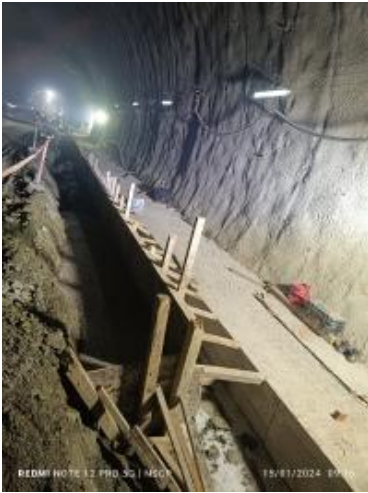
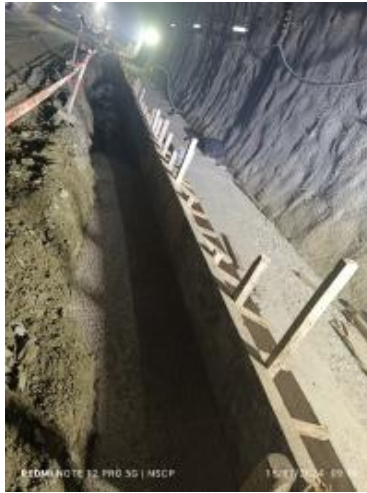
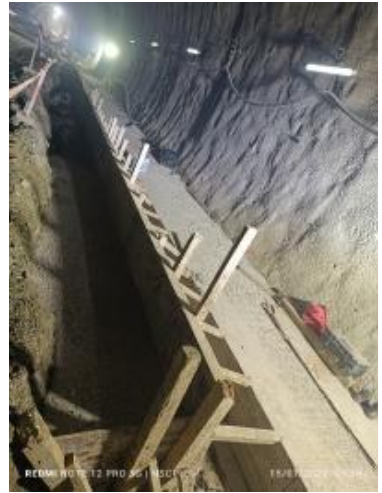
8

PROGRESIVA: KM7+420
VACIADO DE RIEL IZQUIERDO.

EL EJECUCIÓN DE LA RIEL ES POR PROCESO CONSTRUCTIVO PARA EL AVANCE DEL CONCRETO DE REVESTIMIENTO, A TODO COSTO DEL CONTRATISTA.

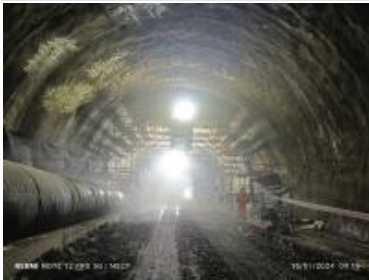
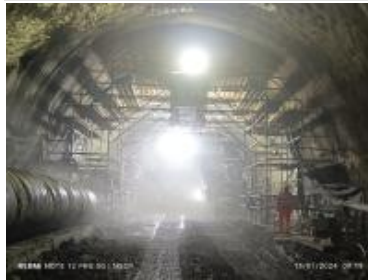
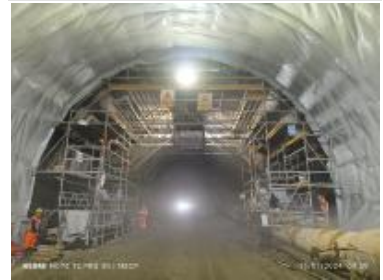
9

PROGRESIVA: KM7+290- KM7+292

IMPERMEABILIZACIÓN: INSTALACIÓN GEOTEXTIL, LAMINA DE IMPERMEABILIZACIÓN DE 2MM, TUBERÍA DE ø110MM.

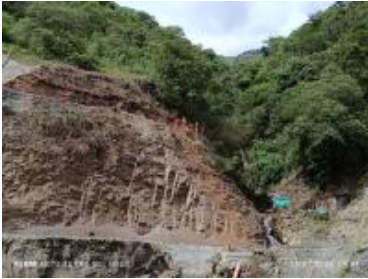
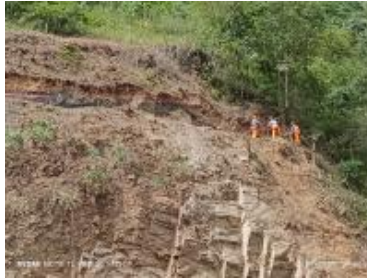
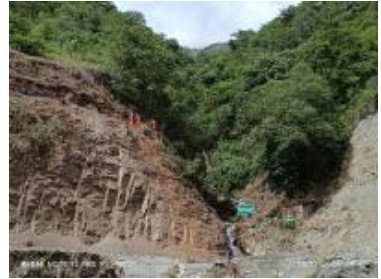
10

PROGRESIVA: KM6+220
EXCAVACIÓN PARA ZANJA DE BANQUETA EN PORTAL DE ENTRADA.

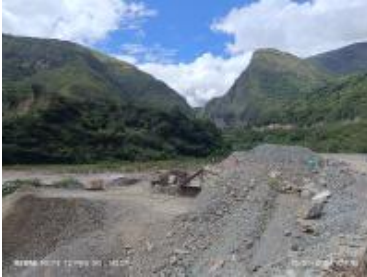
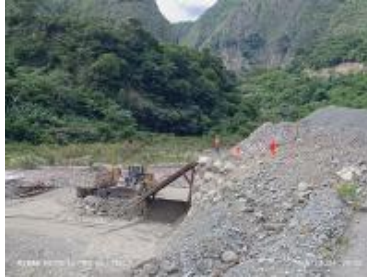
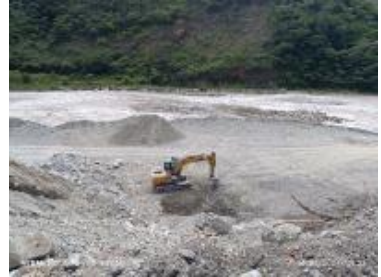
11

PROGRESIVA: KM 4+980
ZARANDEO PARA MATERIAL DE RELLENO
CLASIFICACIÓN PARA MATERIAL DE RELLENO.
