BITACORA ELECTRÓNICA DE OBRA

INFORME Y/O REPORTE N°175_CONTRATO N°68-2023-MNT. TÚNEL MACHUPICCHU/NSCP.2023.

Obra: "MEJORAMIENTO DE LA CARRETERA SANTA MARÍA - SANTA TERESA - PUENTE HIDROELÉCTRICA MACHUPICCHU, ITEM B.- CONSTRUCCIÓN DE TÚNEL Y ACCESOS".

Panel Fotográfico de la Bitacora de Obras

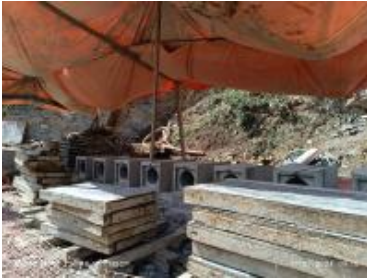
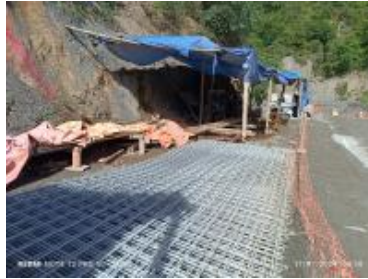
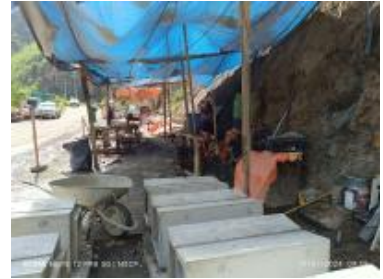
PROGRESIVA: KM6+260 (ACCESO PROVISIONAL AL TÚNEL)
TALLER TEMPORAL DE CARPINTERÍA METÁLICA Y DE MADERA.
VACIADO DE CONCRETO PARA CAJAS CAZ.

SE APRECIA QUE AL DÍA SE EJECUTA 10 UNIDADES DE CAZ PREFABRICADOS.
MO: 1 ESPECIALISTA DE OBRAS DE ARTE, 1 CAPATAZ, 1 OPERADOR, 3 OPERARIOS, 2 OFICIALES.
EM: 1 AMOLADORA, 1 MIXER, 1 VIBRADORA PARA CONCRETO.

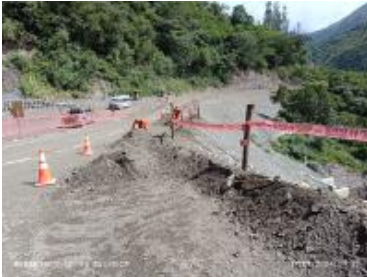
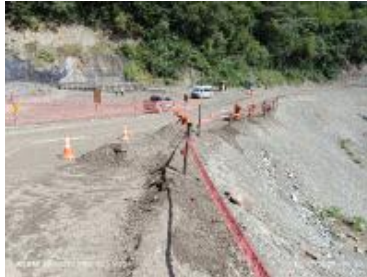
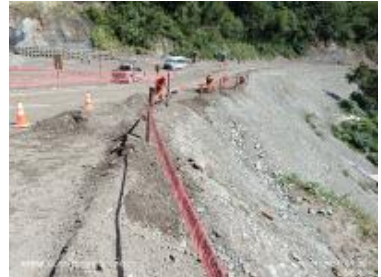
2

PROGRESIVA: KM6+200
PROTECCIÓN PROVISIONAL PARA TALUD DEL RELLENO DE LA ALCANTARILLA MCA 5X5M.

SE APRECIA COLOCACIÓN DE ARENA EN LOS BORDES DE TALUD PARA CONDUCIR EL AGUA DE LA PRECIPITACIONES PLUVIALES.
MO: 3 OPERARIOS.
EM: HERRAMIENTAS MANUALES.

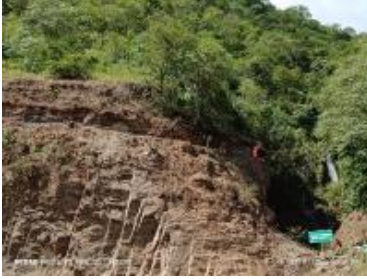
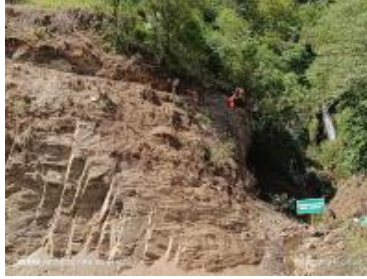
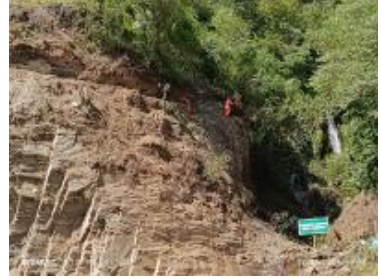
3

PROGRESIVA: KM6+220
EXCAVACIÓN PARA ZANJA DE BANQUETA EN PORTAL DE ENTRADA

MO: 1 INGENIERO ASISTENTE DE CONTROL DE CALIDAD DEL CONTRATISTA, 1 PREVENCIÓNISTA (SSOMA), 1 CAPATAZ, 2 OPERARIOS.
EM: 1 ESTACIÓN TOTAL, 1 TALADRO, 1 HERRAMIENTAS MANUALES.

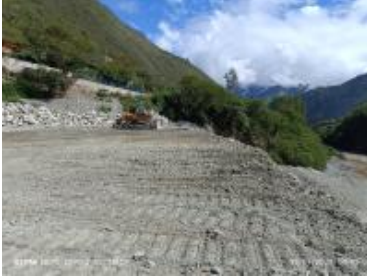
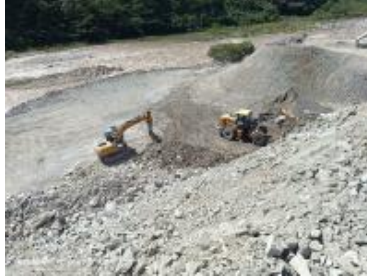
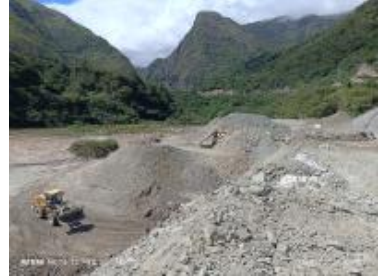
PROGRESIVA: KM 4+980
ELIMINACIÓN DE MATERIAL EXCAVADO PROVENIENTE DE LOS TRABAJOS EN TÚNEL.
ZARANDEO PARA MATERIAL DE RELLENO
CLASIFICACIÓN PARA MATERIAL DE RELLENO.

MO: 1 PREVENCIÓNISTA (SSOMA), 1 CAPATAZ, 4 OPERADORES, 1 PERSONAL DE PISO, 1 VIGÍA O CONTROLADOR.
EM: 1 EXCAVADORA SOBRE ORUGA, 1 CARGADOR FRONTAL, 2 VOLQUETES, HERRAMIENTAS MANUALES.

- Teniendo en cuenta las constantes precipitaciones pluviales (lluvias de moderada a alta intensidad) se recomienda prevenir la seguridad en el DME KM4+980.

- Se recomienda prevenir la seguridad en el DME KM4+980 teniendo en cuenta las constantes precipitaciones pluviales (lluvias de moderada a alta intensidad) y demás actividades al interior y exterior del Túnel.

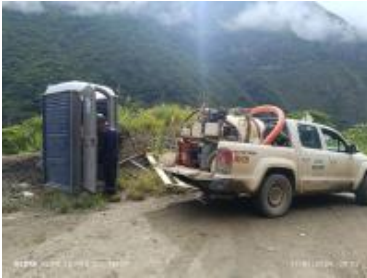
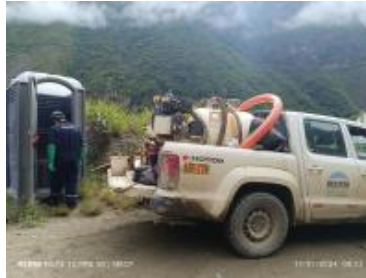
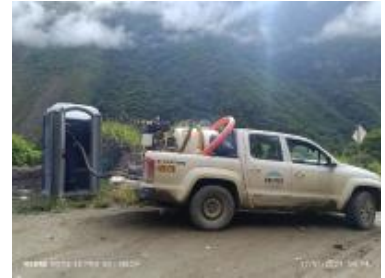
5

PROGRESIVA: KM8+120

MANTENIMIENTO, LIMPIEZA, DESINFECCIÓN DE LAS UNIDADES DE SANITARIOS PORTÁTILES (BAÑOS).

EL MANTENIMIENTO, LIMPIEZA, DESINFECCIÓN DE LAS UNIDADES DE SANITARIOS PORTÁTILES: SE REALIZAN LOS LUNES, MIÉRCOLES Y VIERNES.

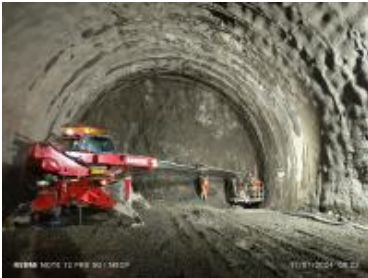
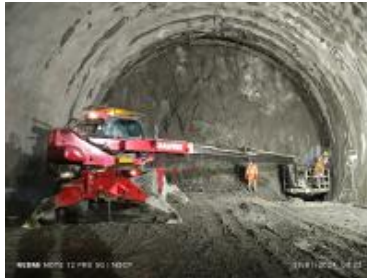
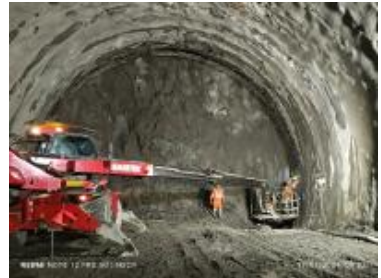
6

TRAMO: SALIDA-BAHÍA, PK7+775, ROCA TIPO IV
 EXCAVACIÓN DE ROCA TIPO IV.
 ELIMINACIÓN DE ROCA TIPO IV.
 LANZAMIENTO DE SHOTCRETE PREVENTIVO PARA REFUERZO DEL ÁREA EXCAVADA.
 PERFILADO ROCA TIPO IV. (* LAS FOTOGRAFÍAS SIGUIENTES HACEN REFERENCIA A ESTA ACTIVIDAD),
 INSTALACIÓN DE CIMBRAS O CERCHAS, PERNOS PARA ROCA TIPO IV. (* LAS FOTOGRAFÍAS SIGUIENTES HACEN REFERENCIA A ESTA ACTIVIDAD).
 LANZAMIENTO DE SHOTCRETE PARA REFUERZO DEL ÁREA EXCAVADA Y DE LA CIMBRA O CERCHA.

EXCAVACIÓN DE ROCA TIPO IV DE SALIDA HACIA BAHÍA DEL TÚNEL, ELIMINACIÓN DE ROCA TIPO IV, INSTALACIÓN DE PERNOS, CIMBRAS O CERCHAS PARA ROCA TIPO IV, LUEGO DE LA VERIFICACIÓN DE LAS ACTIVIDADES Y PREVIA LA AUTORIZACIÓN DE LA SUPERVISIÓN SE ROCEDE A REALIZAR EL LANZAMIENTO DE SHOTCRETE PARA REFUERZO DEL ÁREA EXCAVADA Y DE LA CIMBRA INSTALADA.

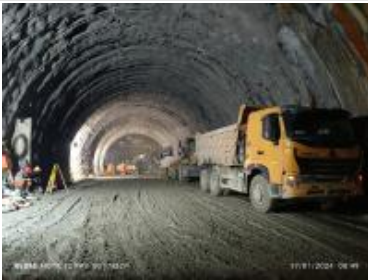
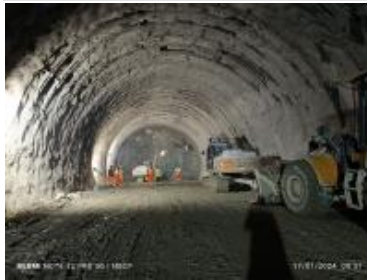
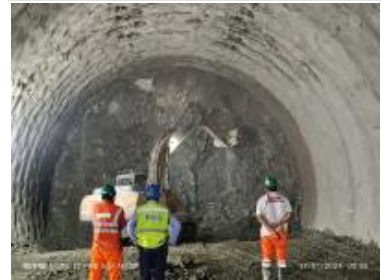
7

TRAMO: BAHÍA -SALIDA, PK7+755@PK7+757, ROCA TIPO IV
 PERFORACIÓN EN ROCA TIPO IV.
 DISPOSICIÓN O CARGUÍO DE EXPLOSIVOS.
 EXCAVACIÓN DE ROCA TIPO IV EN BAHÍA HACIA PORTAL DE SALIDA. (* LAS FOTOGRAFÍAS SIGUIENTES HACEN REFERENCIA A ESTA ACTIVIDAD).
 ELIMINACIÓN DE ROCA TIPO IV. (* LAS FOTOGRAFÍAS SIGUIENTES HACEN REFERENCIA A ESTA ACTIVIDAD).
 LANZAMIENTO DE SHOTCRETE PREVENTIVO PARA REFUERZO DEL ÁREA EXCAVADA.
 PERFILADO ROCA TIPO IV.
 INSTALACIÓN DE CIMBRAS O CERCHAS, PERNOS PARA ROCA TIPO IV.
 LANZAMIENTO DE SHOTCRETE PARA REFUERZO DEL ÁREA EXCAVADA Y DE LA CIMBRA O CERCHA.

SE CONTINUA CON LA EJECUCIÓN DEL ADICIONAL N°10. SE APRECIA PROCESOS CONSTRUCTIVOS DE PERFORACIÓN, VOLADURA, EXCAVACIÓN DE ROCA TIPO IV EN BAHÍA HACIA PORTAL DE SALIDA DEL TÚNEL, ELIMINACIÓN DE ROCA TIPO IV, INSTALACIÓN DE PERNOS, CIMBRAS O CERCHAS PARA ROCA TIPO IV, LUEGO DE LA VERIFICACIÓN DE LAS ACTIVIDADES Y PREVIA LA AUTORIZACIÓN DE LA SUPERVISIÓN SE PROCEDE A REALIZAR EL LANZAMIENTO DE SHOTCRETE PARA REFUERZO DEL ÁREA EXCAVADA Y DE LA CIMBRA INSTALADA; ACTIVIDADES QUE SE VIENEN REALIZANDO EN LOS TURNOS DIURNO Y NOCTURNO.
 MO: 1 PREVENCIÓNISTA (SSOMA), 1 CAPATAZ, 17 OPERADORES, 6 OPERARIOS, 4 OFICIALES, 1 TÉCNICO ELECTRICISTA, 1 MECÁNICO, 1 VIGÍA, 1 TOPOGRAFO, 1 AUXILIAR DE TOPOGRAFÍA, 1 AYUDANTE DE TOPOGRAFÍA.
 EM: 1 MARTILLO HIDRÁULICO (PICOTÓN), 1 JUMBO, 1 TELEHANDLER, 1 EQUIPO ROBOTIZADO PARA LANZAMIENTO DE SHOTCRETE, 4 MIXERES, HERRAMIENTAS MANUALES, 1 ESTACIÓN TOTAL ROBÓTICA, 1 EXCAVADORA SOBRE ORUGA, 2 CARGADORES FRONTALES, 5 VOLQUETES.

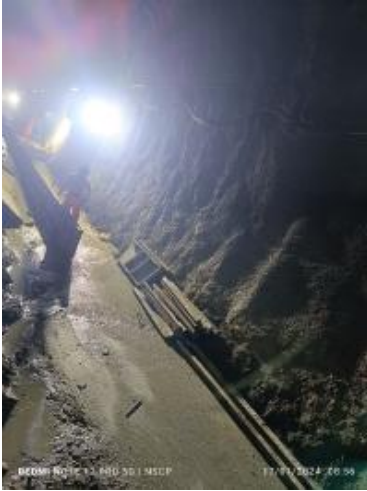
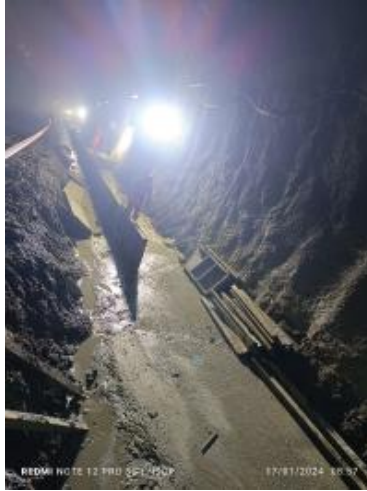
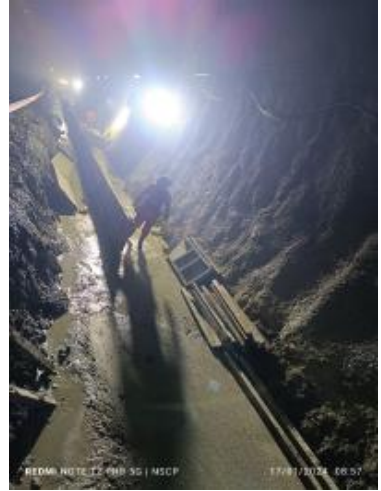
8

PROGRESIVA: KM7+585
ENCOFRADO DE ZAPATA HASTIAL IZQUIERDO DEL TÚNEL.

MO: 3 OPERARIOS, 2 OFICIALES.
EM: 1 AMOLADORA HERRAMIENTAS MANUALES

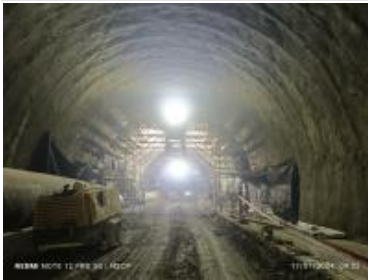
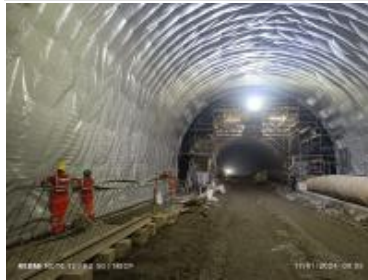
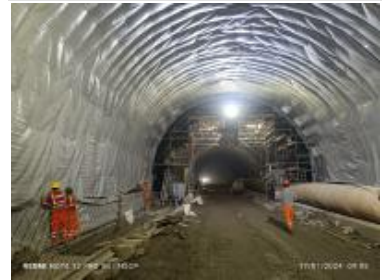
9

PROGRESIVA: KM7+300- KM7+310
IMPERMEABILIZACIÓN: INSTALACIÓN GEOTEXTIL, LAMINA DE IMPERMEABILIZACIÓN DE 2MM, TUBERÍA DE ø110MM.

MO: 1 ESPECIALISTA DE TOPOGRAFÍA, 1 ESPECIALISTA DE INSTALACIONES DE TÚNEL, 1 ESPECIALISTA DE HIDROLOGÍA E HIDRÁULICA, 1 ESPECIALISTA DE SEGURIDAD, 1 JEFE DE LABORATORIO, 1 ASISTENTE DE LABORATORIO, 1 TOPOGRAFO, 2 ASISTENTES DE TOPOGRAFÍA Y 1 CADISTA DE LA SUPERVISIÓN, 1 PREVENCIÓNISTAS (SSOMA) CONTRATISTA, 1 TOPOGRAFO, 2 AUXILIARES DE TOPOGRAFÍA, 2 CAPATAZ, 4 OPERARIOS, 4 OFICIALES, 2 PEONES.
EM: 1 TELEHANDER, 1 ANDAMIO MOVIL, 2 SOLDADORAS LAMINA PVC, 1 ESTACIÓN TOTAL, PRIMAS, HERRAMIENTAS MANUALES.

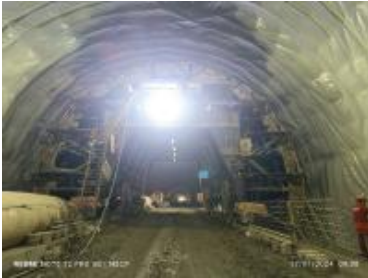
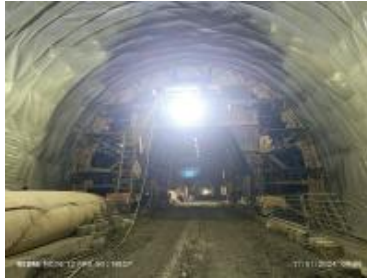
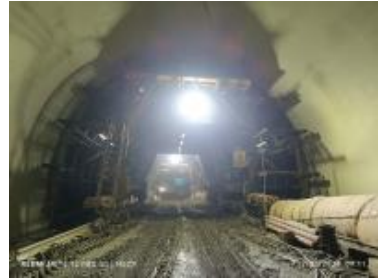
10

PROGRESIVA: KM7+274.1@KM7+285.96
VACIADO DE CONCRETO F'C=300KG/CM PARA REVESTIMIENTO DEL TÚNEL.

EL VACIADO SE REALIZO EN NOCHE DEL DÍA 16.01.2024 HASTA LA MADRUGADA DEL 17.01.2024. SE APRECIA EL VACIADO DE CONCRETO REVESTIMIENTO F'C=300KG/CM3 DEL TÚNEL (SECCIÓN DEL ENCOFRADO DEL ANDAMIO DESLIZANTE DE 12M - CARRITO ENCOFRADOR).
MO: 1 ESPECIALISTA DE TOPOGRAFÍA, 1 ESPECIALISTA DE INSTALACIONES DE TÚNEL, 1 ESPECIALISTA DE HIDROLOGÍA E HIDRÁULICA, 1 ESPECIALISTA DE SEGURIDAD, 1 JEFE DE LABORATORIO, 1 ASISTENTE DE LABORATORIO, 1 TOPOGRAFO, 2 ASISTENTES DE TOPOGRAFÍA Y 1 CADISTA DE LA SUPERVISIÓN, 1 PREVENCIÓNISTA (SOMMA), 1 CAPATAZ, 5 OPERADORES, 1 OPERARIO, 1 OFICIAL, 1 TÉCNICO DE CONTROL DE CALIDAD.
EM: 1 TELEHANDLER, 1 BOMBA PARA CONCRETO, 1 ENCOFRADO METÁLICO Y CARRO Y TRANSPORTADOR (12 M), 2 VIBRADORES PARA CONCRETO, 4 VIBRADORES INCORPORADOS EN EL ENCOFRADO METÁLICO, 2 AMOLADORAS, 2 TALADROS, HERRAMIENTAS MANUALES, 4 MIXER.

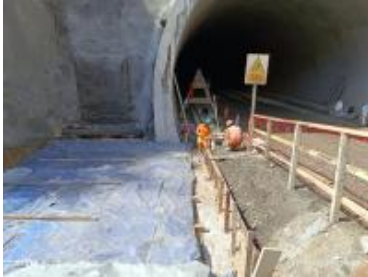
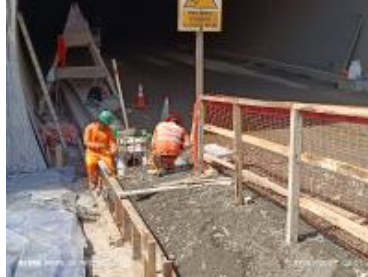
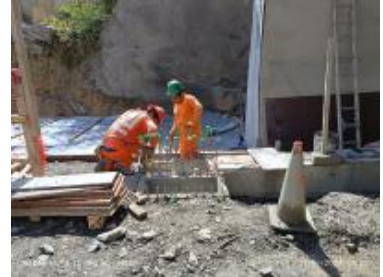
11

PROGRESIVA: KM6 +240
ENCOFRADO PARA TAPA DE LA CAJA COLECTORA CAZ

MO: 2 OFICIALES.
EM: 1 AMOLADORA, HERRAMIENTAS MANUALES.

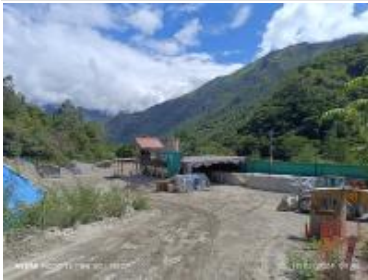
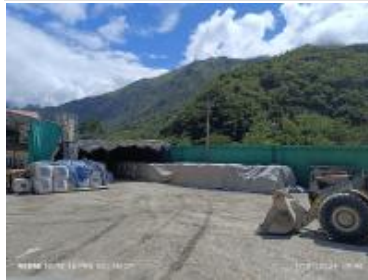
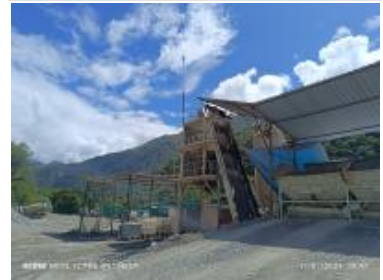
12

PLANTA DE CONCRETO: PRODUCCIÓN DE CONCRETO, PRODUCCIÓN DE SHOTCRETE PARA EL TÚNEL.

SE APRECIA QUE, LOS COLABORADORES QUE ESTAN DIRECTAMENTE EN CONTACTO CON LOS INSUMOS PARA LA MEZCLA DE CONCRETO Y SHOTCRETE, SIN RESPIRADORES (FULL FACE).

- Se recomienda al contratista continuar con la programación de las actividades en cumplimiento al cronograma actual aprobado. Se recomienda constante mantenimiento de sus equipos y maquinarias; por otra parte, recomienda al contratista hacer entrega de EPPs a los colaboradores en obra.
