## BITACORA ELECTRÓNICA DE OBRA

INFORME Y/O REPORTE N°175\_CONTRATO N°68-2023-MNT. TÚNEL MACHUPICCHU/NSCP.2023.

Obra: "MEJORAMIENTO DE LA CARRETERA SANTA MARÍA - SANTA TERESA - PUENTE HIDROELÉCTRICA MACHUPICCHU, ITEM B.- CONSTRUCCIÓN DE TÚNEL Y ACCESOS".

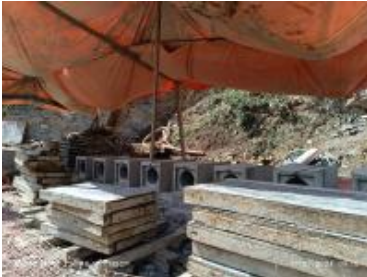
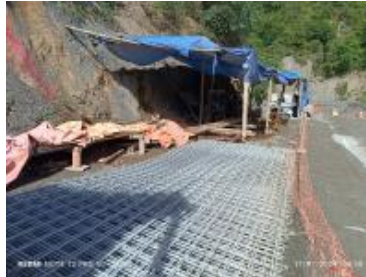
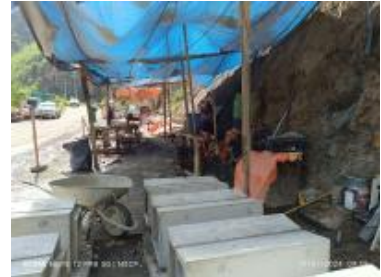
PROGRESIVA: KM6+260 (ACCESO PROVISIONAL AL TÚNEL)  
TALLER TEMPORAL DE CARPINTERÍA METÁLICA Y DE MADERA.  
VACIADO DE CONCRETO PARA CAJAS CAZ.

SE APRECIA QUE AL DÍA SE EJECUTA 10 UNIDADES DE CAZ PREFABRICADOS.  
MO: 1 ESPECIALISTA DE OBRAS DE ARTE, 1 CAPATAZ, 1 OPERADOR, 3 OPERARIOS, 2 OFICIALES.  
EM: 1 AMOLADORA, 1 MIXER, 1 VIBRADORA PARA CONCRETO.

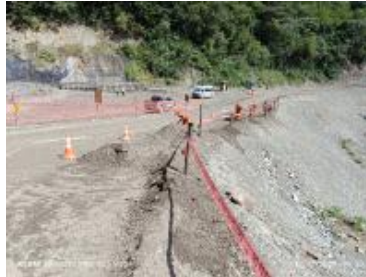
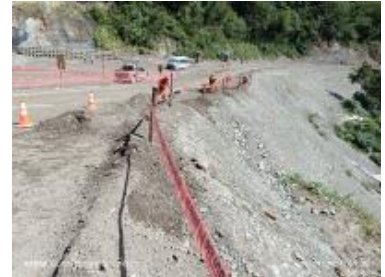
2

PROGRESIVA: KM6+200  
PROTECCIÓN PROVISIONAL PARA TALUD DEL RELLENO DE LA ALCANTARILLA MCA 5X5M.

SE APRECIA COLOCACIÓN DE ARENA EN LOS BORDES DE TALUD PARA CONDUCIR EL AGUA DE LA PRECIPITACIONES PLUVIALES.  
MO: 3 OPERARIOS.  
EM: HERRAMIENTAS MANUALES.

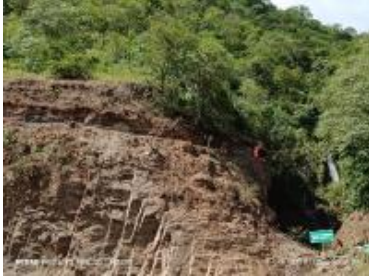
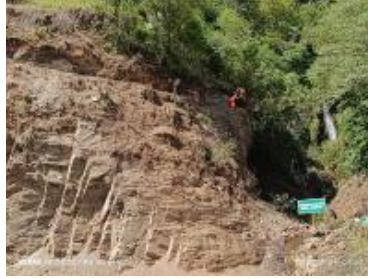
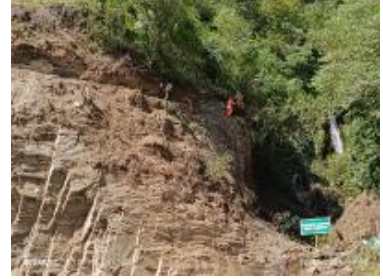
3

PROGRESIVA: KM6+220  
EXCAVACIÓN PARA ZANJA DE BANQUETA EN PORTAL DE ENTRADA

MO: 1 INGENIERO ASISTENTE DE CONTROL DE CALIDAD DEL CONTRATISTA, 1 PREVENCIÓNISTA (SSOMA), 1 CAPATAZ, 2 OPERARIOS.  
EM: 1 ESTACIÓN TOTAL, 1 TALADRO, 1 HERRAMIENTAS MANUALES.

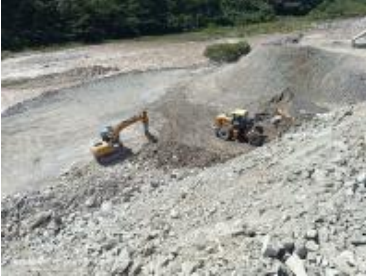
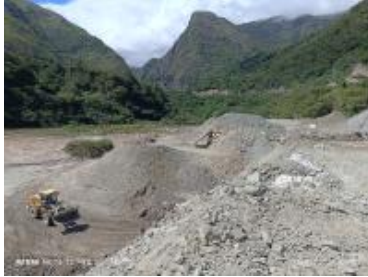
PROGRESIVA: KM 4+980  
ELIMINACIÓN DE MATERIAL EXCAVADO PROVENIENTE DE LOS TRABAJOS EN TÚNEL.  
ZARANDEO PARA MATERIAL DE RELLENO  
CLASIFICACIÓN PARA MATERIAL DE RELLENO.

MO: 1 PREVENCIÓNISTA (SSOMA), 1 CAPATAZ, 4 OPERADORES, 1 PERSONAL DE PISO, 1 VIGÍA O CONTROLADOR.  
EM: 1 EXCAVADORA SOBRE ORUGA, 1 CARGADOR FRONTAL, 2 VOLQUETES, HERRAMIENTAS MANUALES.

- Teniendo en cuenta las constantes precipitaciones pluviales (lluvias de moderada a alta intensidad) se recomienda prevenir la seguridad en el DME KM4+980.

- Se recomienda prevenir la seguridad en el DME KM4+980 teniendo en cuenta las constantes precipitaciones pluviales (lluvias de moderada a alta intensidad) y demás actividades al interior y exterior del Túnel.

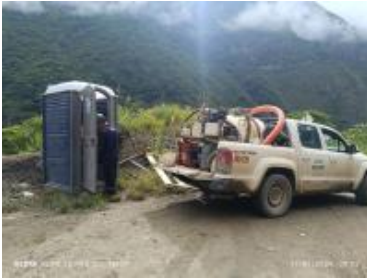
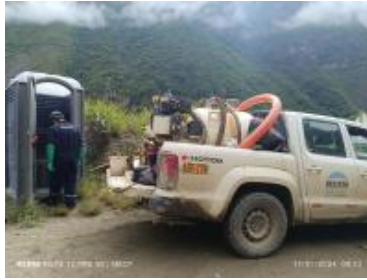
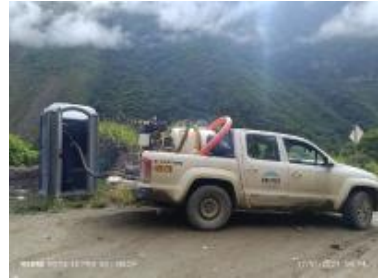
5

PROGRESIVA: KM8+120  
MANTENIMIENTO, LIMPIEZA, DESINFECCIÓN DE LAS UNIDADES DE SANITARIOS PORTÁTILES (BAÑOS).

EL MANTENIMIENTO, LIMPIEZA, DESINFECCIÓN DE LAS UNIDADES DE SANITARIOS PORTÁTILES: SE REALIZAN LOS LUNES, MIÉRCOLES Y VIERNES.  
MO: 1 PERSONAL CAPACITADO PARA LA LIMPIEZA, DESINFECCIÓN DE UNIDADES SANITARIAS PORTÁTILES.  
EM: 1 EQUIPO O TANQUE DE SUCCIÓN DE UNIDADES SANITARIAS PORTÁTILES, HERRAMIENTAS MANUALES.

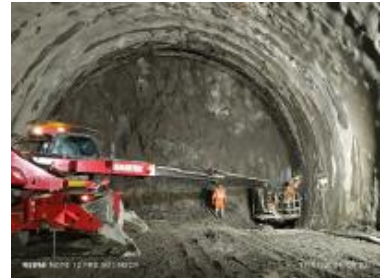
6

TRAMO: SALIDA-BAHÍA, PK7+775, ROCA TIPO IV  
 EXCAVACIÓN DE ROCA TIPO IV.  
 ELIMINACIÓN DE ROCA TIPO IV.  
 LANZAMIENTO DE SHOTCRETE PREVENTIVO PARA REFUERZO DEL ÁREA EXCAVADA.  
 PERFILADO ROCA TIPO IV. (\* LAS FOTOGRAFÍAS SIGUIENTES HACEN REFERENCIA A ESTA ACTIVIDAD),  
 INSTALACIÓN DE CIMBRAS O CERCHAS, PERNOS PARA ROCA TIPO IV. (\* LAS FOTOGRAFÍAS SIGUIENTES HACEN REFERENCIA A ESTA ACTIVIDAD).  
 LANZAMIENTO DE SHOTCRETE PARA REFUERZO DEL ÁREA EXCAVADA Y DE LA CIMBRA O CERCHA.

EXCAVACIÓN DE ROCA TIPO IV DE SALIDA HACIA BAHÍA DEL TÚNEL, ELIMINACIÓN DE ROCA TIPO IV, INSTALACIÓN DE PERNOS, CIMBRAS O CERCHAS PARA ROCA TIPO IV, LUEGO DE LA VERIFICACIÓN DE LAS ACTIVIDADES Y PREVIA LA AUTORIZACIÓN DE LA SUPERVISIÓN SE ROCEDE A REALIZAR EL LANZAMIENTO DE SHOTCRETE PARA REFUERZO DEL ÁREA EXCAVADA Y DE LA CIMBRA INSTALADA.

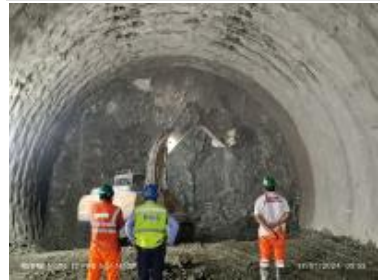
7

TRAMO: BAHÍA -SALIDA, PK7+755@PK7+757, ROCA TIPO IV  
 PERFORACIÓN EN ROCA TIPO IV.  
 DISPOSICIÓN O CARGUÍO DE EXPLOSIVOS.  
 EXCAVACIÓN DE ROCA TIPO IV EN BAHÍA HACIA PORTAL DE SALIDA. (\* LAS FOTOGRAFÍAS SIGUIENTES HACEN REFERENCIA A ESTA ACTIVIDAD).  
 ELIMINACIÓN DE ROCA TIPO IV. (\* LAS FOTOGRAFÍAS SIGUIENTES HACEN REFERENCIA A ESTA ACTIVIDAD).  
 LANZAMIENTO DE SHOTCRETE PREVENTIVO PARA REFUERZO DEL ÁREA EXCAVADA.  
 PERFILADO ROCA TIPO IV.  
 INSTALACIÓN DE CIMBRAS O CERCHAS, PERNOS PARA ROCA TIPO IV.  
 LANZAMIENTO DE SHOTCRETE PARA REFUERZO DEL ÁREA EXCAVADA Y DE LA CIMBRA O CERCHA.

SE CONTINUA CON LA EJECUCIÓN DEL ADICIONAL N°10. SE APRECIA PROCESOS CONSTRUCTIVOS DE PERFORACIÓN, VOLADURA, EXCAVACIÓN DE ROCA TIPO IV EN BAHÍA HACIA PORTAL DE SALIDA DEL TÚNEL, ELIMINACIÓN DE ROCA TIPO IV, INSTALACIÓN DE PERNOS, CIMBRAS O CERCHAS PARA ROCA TIPO IV, LUEGO DE LA VERIFICACIÓN DE LAS ACTIVIDADES Y PREVIA LA AUTORIZACIÓN DE LA SUPERVISIÓN SE PROCEDE A REALIZAR EL LANZAMIENTO DE SHOTCRETE PARA REFUERZO DEL ÁREA EXCAVADA Y DE LA CIMBRA INSTALADA; ACTIVIDADES QUE SE VIENEN REALIZANDO EN LOS TURNOS DIURNO Y NOCTURNO.  
 MO: 1 PREVENCIÓNISTA (SSOMA), 1 CAPATAZ, 17 OPERADORES, 6 OPERARIOS, 4 OFICIALES, 1 TÉCNICO ELECTRICISTA, 1 MECÁNICO, 1 VIGÍA, 1 TOPOGRAFO, 1 AUXILIAR DE TOPOGRAFÍA, 1 AYUDANTE DE TOPOGRAFÍA.  
 EM: 1 MARTILLO HIDRÁULICO (PICOTÓN), 1 JUMBO, 1 TELEHANDLER, 1 EQUIPO ROBOTIZADO PARA LANZAMIENTO DE SHOTCRETE, 4 MIXERES, HERRAMIENTAS MANUALES, 1 ESTACIÓN TOTAL ROBÓTICA, 1 EXCAVADORA SOBRE ORUGA, 2 CARGADORES FRONTALES, 5 VOLQUETES.

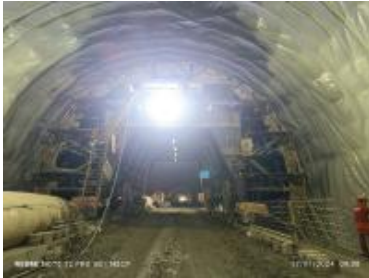
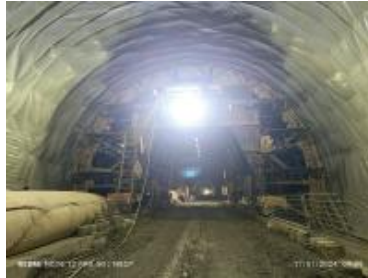
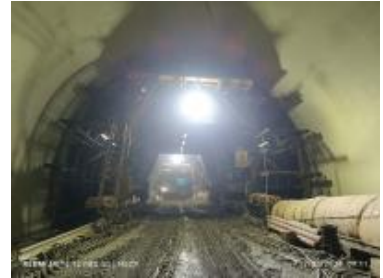
10

PROGRESIVA: KM7+274.1@KM7+285.96  
VACIADO DE CONCRETO F'C=300KG/CM PARA REVESTIMIENTO DEL TÚNEL.

EL VACIADO SE REALIZO EN NOCHE DEL DÍA 16.01.2024 HASTA LA MADRUGADA DEL 17.01.2024. SE APRECIA EL VACIADO DE CONCRETO REVESTIMIENTO F'C=300KG/CM3 DEL TÚNEL (SECCIÓN DEL ENCOFRADO DEL ANDAMIO DESLIZANTE DE 12M - CARRITO ENCOFRADOR).  
MO: 1 ESPECIALISTA DE TOPOGRAFÍA, 1 ESPECIALISTA DE INSTALACIONES DE TÚNEL, 1 ESPECIALISTA DE HIDROLOGÍA E HIDRÁULICA, 1 ESPECIALISTA DE SEGURIDAD, 1 JEFE DE LABORATORIO, 1 ASISTENTE DE LABORATORIO, 1 TOPOGRAFO, 2 ASISTENTES DE TOPOGRAFÍA Y 1 CADISTA DE LA SUPERVISIÓN, 1 PREVENCIÓNISTA (SOMMA), 1 CAPATAZ, 5 OPERADORES, 1 OPERARIO, 1 OFICIAL, 1 TÉCNICO DE CONTROL DE CALIDAD.  
EM: 1 TELEHANDLER, 1 BOMBA PARA CONCRETO, 1 ENCOFRADO METÁLICO Y CARRO Y TRANSPORTADOR (12 M), 2 VIBRADORES PARA CONCRETO, 4 VIBRADORES INCORPORADOS EN EL ENCOFRADO METÁLICO, 2 AMOLADORAS, 2 TALADROS, HERRAMIENTAS MANUALES, 4 MIXER.

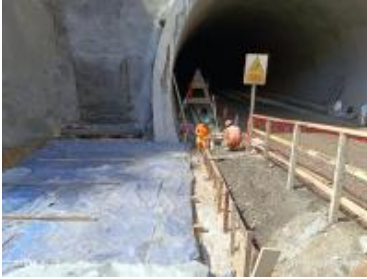
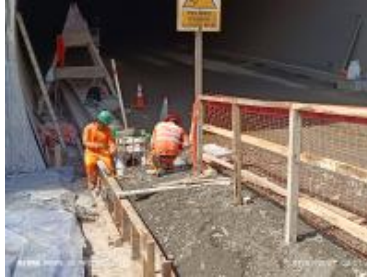
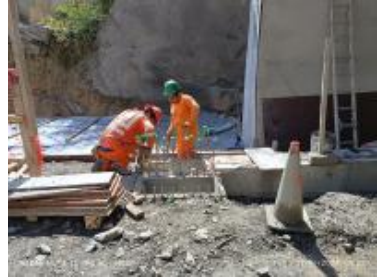
11

PROGRESIVA: KM6 +240  
ENCOFRADO PARA TAPA DE LA CAJA COLECTORA CAZ

MO: 2 OFICIALES.  
EM: 1 AMOLADORA, HERRAMIENTAS MANUALES.

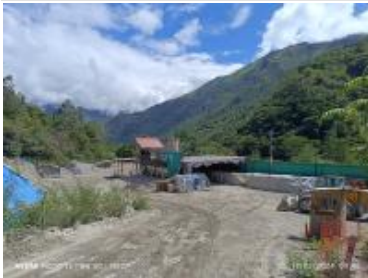
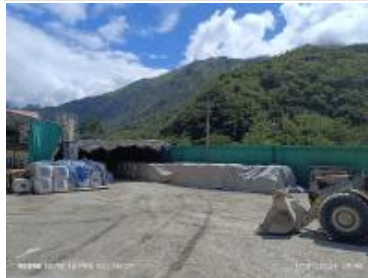
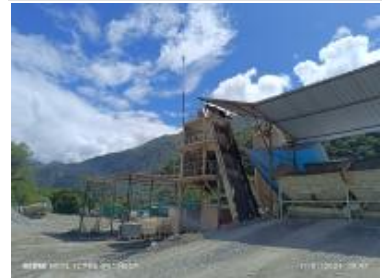
12

PLANTA DE CONCRETO: PRODUCCIÓN DE CONCRETO, PRODUCCIÓN DE SHOTCRETE PARA EL TÚNEL.

SE APRECIA QUE, LOS COLABORADORES QUE ESTAN DIRECTAMENTE EN CONTACTO CON LOS INSUMOS PARA LA MEZCLA DE CONCRETO Y SHOTCRETE, SIN RESPIRADORES (FULL FACE).

- Se recomienda al contratista continuar con la programación de las actividades en cumplimiento al cronograma actual aprobado. Se recomienda constante mantenimiento de sus equipos y maquinarias; por otra parte, recomienda al contratista hacer entrega de EPPs a los colaboradores en obra.
