BITACORA ELECTRÓNICA DE OBRA

INFORME Y/O REPORTE N°176_CONTRATO N°68-2023-MNT. TÚNEL MACHUPICCHU/NSCP.2023.

Obra: "MEJORAMIENTO DE LA CARRETERA SANTA MARÍA - SANTA TERESA - PUENTE HIDROELÉCTRICA MACHUPICCHU, ITEM B.- CONSTRUCCIÓN DE TÚNEL Y ACCESOS".

Panel Fotográfico de la Bitacora de Obras

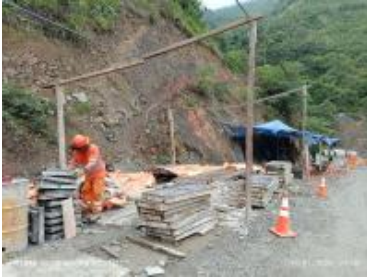
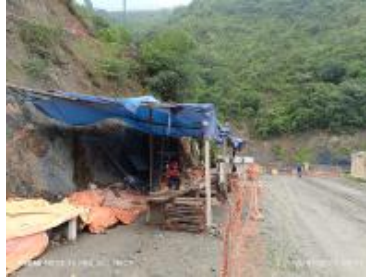
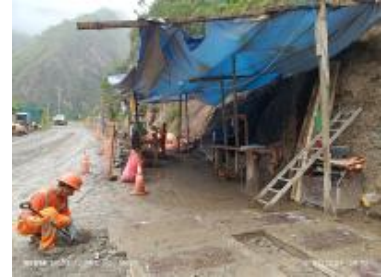
PROGRESIVA: KM6+260 (ACCESO PROVISIONAL AL TÚNEL)
TALLER TEMPORAL DE CARPINTERÍA METÁLICA Y DE MADERA.
VACIADO DE CONCRETO PARA CAJAS CAZ.
MANTENIMIENTO DE ÁREAS DE TALLERES.

SE APRECIA QUE AL DÍA SE EJECUTA 10 UNIDADES DE CAZ PREFABRICADOS.
MO: 1 ESPECIALISTA DE OBRAS DE ARTE, 1 CAPATAZ, 1 OPERADOR, 3 OPERARIOS, 2 OFICIALES.
EM: 1 AMOLADORA, 1 MIXER, 1 VIBRADORA PARA CONCRETO.

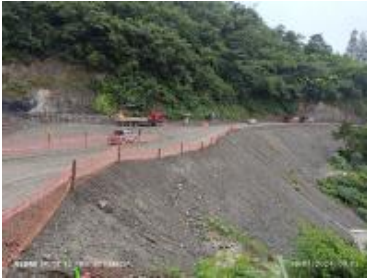
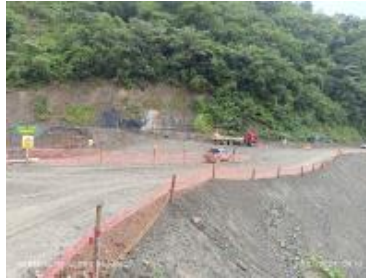
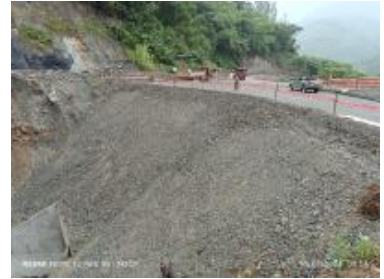
PROGRESIVA: KM6+200
PROTECCIÓN PROVISIONAL PARA TALUD DEL RELLENO DE LA ALCANTARILLA MCA 5X5M.

SE OBSERVAN MONTÍCULOS DE ARENA UBICADOS EN LOS BORDES DEL TALUD DEL RELLENO DE LA ALCANTARILLA, CON EL OBJETIVO DE DIRIGIR EL FLUJO DEL AGUA PROVENIENTE DE LAS PRECIPITACIONES PLUVIALES. ESTE MÉTODO SE IMPLEMENTA CON EL FIN DE PROTEGER EL TALUD, EVITANDO ASÍ SU EROSIÓN.

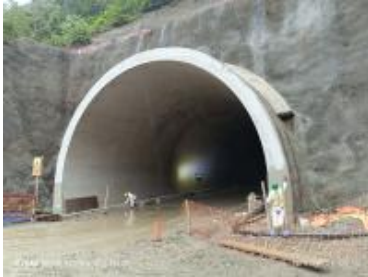
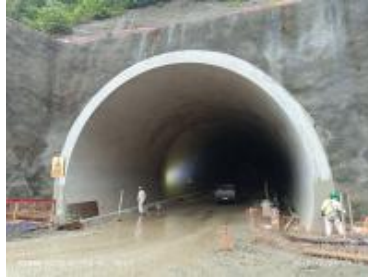
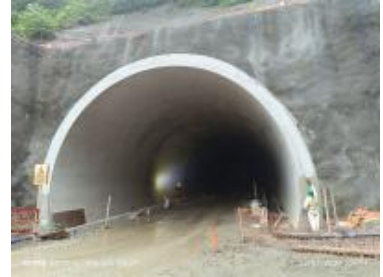
PROGRESIVA: KM6+240
SOLAQUEO DE LA FIDURA INYECTADA EN EL PORTAL DE ENTRADA

MO: 1OPERARIO, 1 OFICIAL.
EM: HERRAMIENTAS MANUALES.

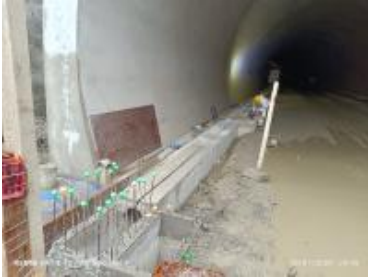
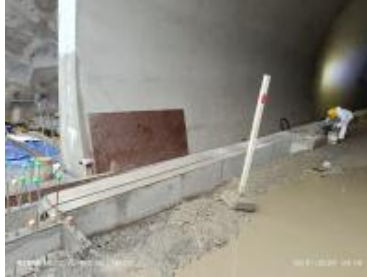
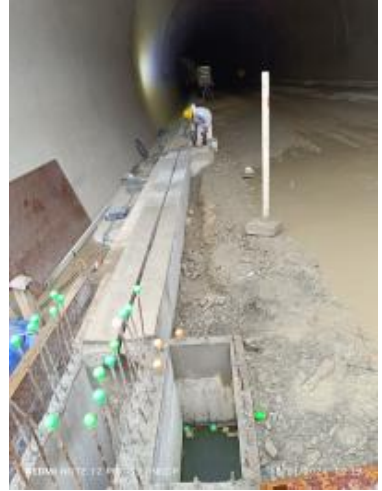
PROGRAMACIÓN: KM6+240
ACABADOS DE CAZ INSTALADOS.

MO: 1 OPERARIO.
HERRAMIENTAS MANUALES.

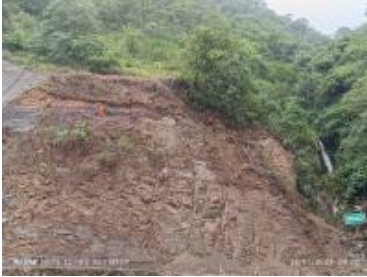
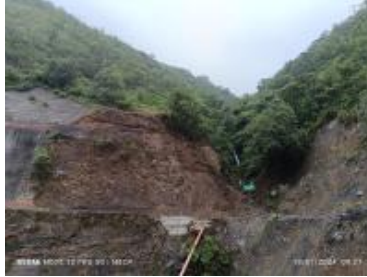
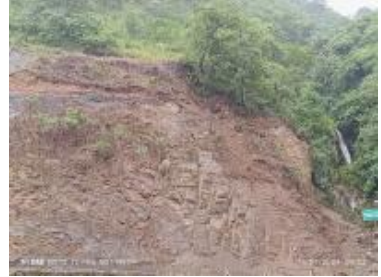
PROGRESIVA: KM6+220
EXCAVACIÓN PARA ZANJA DE BANQUETA EN PORTAL DE ENTRADA

MO: 1 INGENIERO ASISTENTE DE CONTROL DE CALIDAD DEL CONTRATISTA, 1 PREVENCIÓNISTA (SSOMA), 1 CAPATAZ, 2 OPERARIOS.
EM: 1 ESTACIÓN TOTAL, 1 TALADRO, 1 HERRAMIENTAS MANUALES.

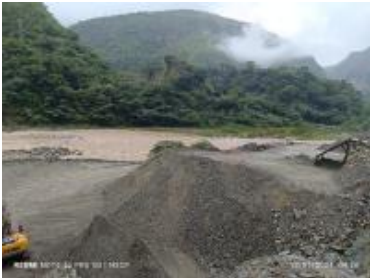
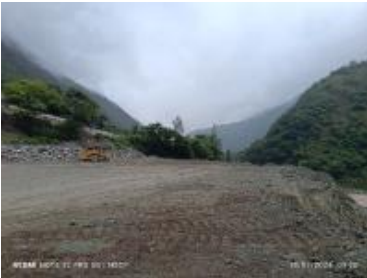
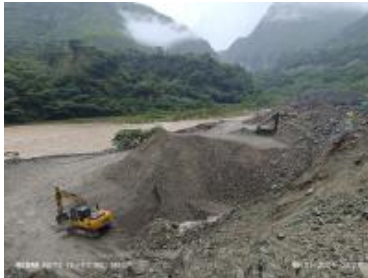
PROGRESIVA: KM 4+980
ELIMINACIÓN DE MATERIAL EXCAVADO PROVENIENTE DE LOS TRABAJOS EN TÚNEL.
ZARANDEO PARA MATERIAL DE RELLENO
CLASIFICACIÓN PARA MATERIAL DE RELLENO.

MO: 1 PREVENICIONISTA (SSOMA), 1 CAPATAZ, 4 OPERADORES, 1 PERSONAL DE PISO, 1 VIGÍA O CONTROLADOR.
EM: 1 EXCAVADORA SOBRE ORUGA, 1 CARGADOR FRONTAL, 2 VOLQUETES, HERRAMIENTAS MANUALES.

- Se recomienda prevenir la seguridad en el DME KM4+980 teniendo en cuenta las constantes precipitaciones pluviales (lluvias de moderada a alta intensidad) y demás actividades al interior y exterior del Túnel.

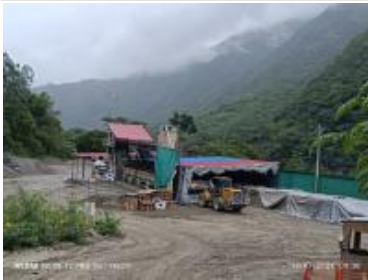
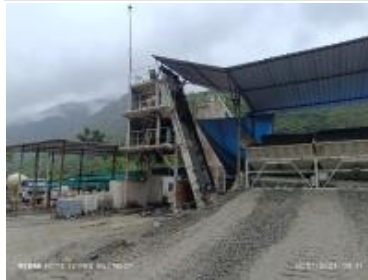
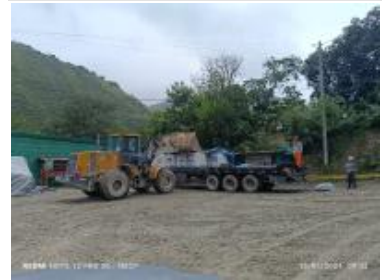
PLANTA DE CONCRETO: PRODUCCIÓN DE CONCRETO, PRODUCCIÓN DE SHOTCRETE PARA EL TÚNEL.

SE APRECIA QUE, LOS COLABORADORES QUE ESTAN DIRECTAMENTE EN CONTACTO CON LOS INSUMOS PARA LA MEZCLA DE CONCRETO Y SHOTCRETE, SIN RESPIRADORES (FULL FACE).

EM: 1 CARGADOR FRONTAL, 4 MIXER, 1 PLANTA DE CONCRETO, 1 EQUIPO COMPLETO DE CONO E ABRAMS PARA MEDIR EL SLUMP, HERRAMIENTAS MANUALES.

- Se recomienda al contratista continuar con la programación de las actividades en cumplimiento al cronograma actual aprobado. Se recomienda constante mantenimiento de sus equipos y maquinarias; por otra parte, recomienda al contratista hacer entrega de EPPs a los colaboradores en obra.

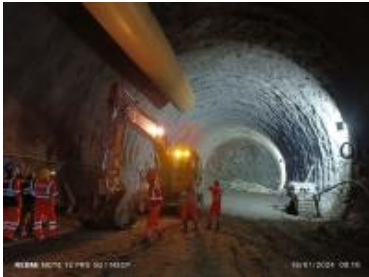
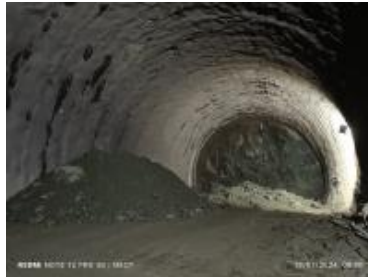
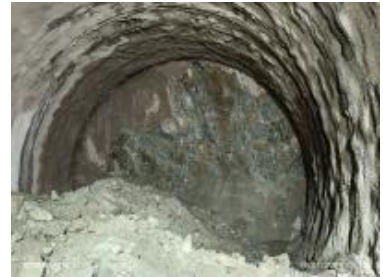
TRAMO: SALIDA-BAHÍA,PK7+773-PK7+772, ROCA TIPO IV
EXCAVACIÓN DE ROCA TIPO IV. (* LAS FOTOGRAFÍAS SIGUIENTES HACEN REFERENCIA A ESTA ACTIVIDAD).
ELIMINACIÓN DE ROCA TIPO IV.
LANZAMIENTO DE SHOTCRETE PREVENTIVO PARA REFUERZO DEL ÁREA EXCAVADA.
PERFILADO ROCA TIPO IV.
INSTALACIÓN DE CIMBRAS O CERCHAS, PERNOS PARA ROCA TIPO IV.
LANZAMIENTO DE SHOTCRETE PARA REFUERZO DEL ÁREA EXCAVADA Y DE LA CIMBRA O CERCHA.

EXCAVACIÓN DE ROCA TIPO IV DE SALIDA HACIA BAHÍA DEL TÚNEL, ELIMINACIÓN DE ROCA TIPO IV, INSTALACIÓN DE PERNOS, CIMBRAS O CERCHAS PARA ROCA TIPO IV, LUEGO DE LA VERIFICACIÓN DE LAS ACTIVIDADES Y PREVIA LA AUTORIZACIÓN DE LA SUPERVISIÓN SE PROCEDE A REALIZAR EL LANZAMIENTO DE SHOTCRETE PARA REFUERZO DEL ÁREA EXCAVADA Y DE LA CIMBRA INSTALADA.
MO: 1 PREVENCIÓNISTA (SSOMA), 1 CAPATAZ, 14 OPERADORES, 6 OPERARIOS, 4 OFICIALES, 1 TÉCNICO ELECTRICISTA, 1 MECÁNICO, 1 VIGÍA, 1 TOPOGRAFO, 1 AUXILIAR DE TOPOGRAFÍA, 1 AYUDANTE DE TOPOGRAFÍA.
EM: 1 MARTILLO HIDRÁULICO (PICOTÓN), 1 JUMBO, 1 TELEHANDLER, 1 EQUIPO ROBOTIZADO PARA LANZAMIENTO DE SHOTCRETE, 4 MIXERES, HERRAMIENTAS MANUALES, 1 ESTACIÓN TOTAL ROBÓTICA, 1 EXCAVADORA SOBRE ORUGA, 2 CARGADORES FRONTALES, 2 VOLQUETES.

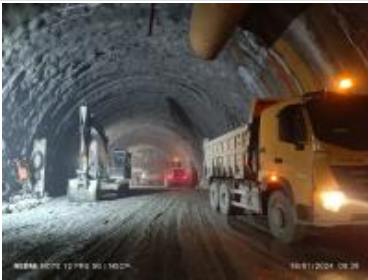
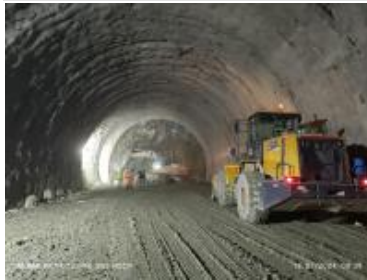
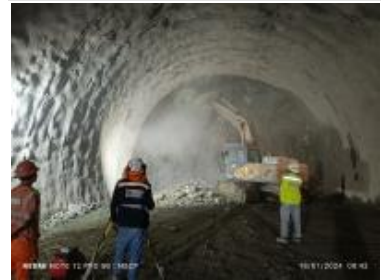
TRAMO: BAHÍA -SALIDA, PK7+757@PK7+759, ROCA TIPO IV
 PERFORACIÓN EN ROCA TIPO IV.
 DISPOSICIÓN O CARGUÍO DE EXPLOSIVOS.
 EXCAVACIÓN DE ROCA TIPO IV EN BAHÍA HACIA PORTAL DE SALIDA. (* LAS FOTOGRAFÍAS SIGUIENTES HACEN REFERENCIA A ESTA ACTIVIDAD).
 ELIMINACIÓN DE ROCA TIPO IV. (* LAS FOTOGRAFÍAS SIGUIENTES HACEN REFERENCIA A ESTA ACTIVIDAD).
 LANZAMIENTO DE SHOTCRETE PREVENTIVO PARA REFUERZO DEL ÁREA EXCAVADA.
 PERFILADO ROCA TIPO IV.
 INSTALACIÓN DE CIMBRAS O CERCHAS, PERNOS PARA ROCA TIPO IV.
 LANZAMIENTO DE SHOTCRETE PARA REFUERZO DEL ÁREA EXCAVADA Y DE LA CIMBRA O CERCHA.

SE CONTINUA CON LA EJECUCIÓN DEL ADICIONAL N°10. SE APRECIA PROCESOS CONSTRUCTIVOS DE PERFORACIÓN, VOLADURA, EXCAVACIÓN DE ROCA TIPO IV EN BAHÍA HACIA PORTAL DE SALIDA DEL TÚNEL, ELIMINACIÓN DE ROCA TIPO IV, INSTALACIÓN DE PERNOS, CIMBRAS O CERCHAS PARA ROCA TIPO IV, LUEGO DE LA VERIFICACIÓN DE LAS ACTIVIDADES Y PREVIA LA AUTORIZACIÓN DE LA SUPERVISIÓN SE PROCEDE A REALIZAR EL LANZAMIENTO DE SHOTCRETE PARA REFUERZO DEL ÁREA EXCAVADA Y DE LA CIMBRA INSTALADA; ACTIVIDADES QUE SE VIENEN REALIZANDO EN LOS TURNOS DIURNO Y NOCTURNO.
 MO: 1 PREVENCIÓNISTA (SSOMA), 1 CAPATAZ, 17 OPERADORES, 6 OPERARIOS, 4 OFICIALES, 1 TÉCNICO ELECTRICISTA, 1 MECÁNICO, 1 VIGÍA, 1 TOPOGRAFO, 1 AUXILIAR DE TOPOGRAFÍA, 1 AYUDANTE DE TOPOGRAFÍA.
 EM: 1 MARTILLO HIDRÁULICO (PICOTÓN), 1 JUMBO, 1 TELEHANDLER, 1 EQUIPO ROBOTIZADO PARA LANZAMIENTO DE SHOTCRETE, 4 MIXERES, HERRAMIENTAS MANUALES, 1 ESTACIÓN TOTAL ROBÓTICA, 1 EXCAVADORA SOBRE ORUGA, 2 CARGADORES FRONTALES, 5 VOLQUETES.

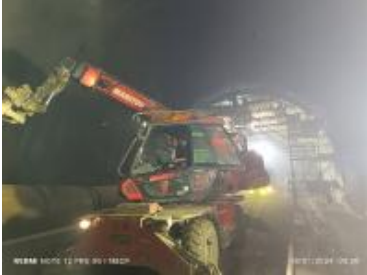
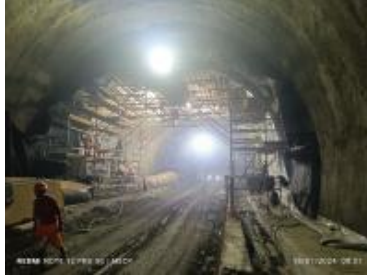
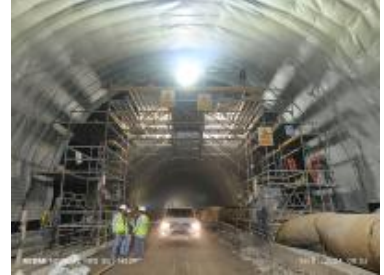
PROGRESIVA: KM7+310- KM7+314

IMPERMEABILIZACIÓN: INSTALACIÓN GEOTEXTIL, LAMINA DE IMPERMEABILIZACIÓN DE 2MM,
TUBERÍA DE \varnothing 110MM.

EM: 1 TELEHANDER, 1 ANDAMIO MOVIL, 2 SOLDADORAS LAMINA PVC, 1 ESTACIÓN TOTAL,
PRIMAS, HERRAMIENTAS MANUALES.

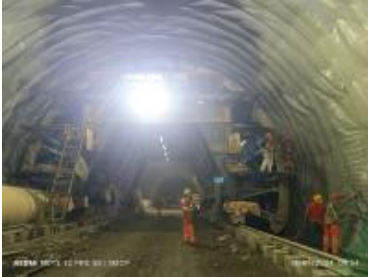
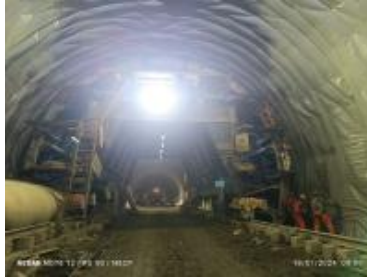
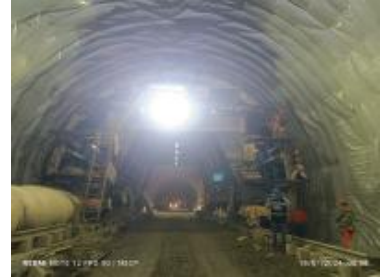
INSTALACIÓN DE MALLA, POSICIONAMIENTO, ENCOFRADO DE CONCRETO F'C=300KG/CM PARA REVESTIMIENTO DEL TUNEL

ENCOFRADO DE CONCRETO REVESTIMIENTO F'C=300KG/CM³ DEL TUNEL (SECCIÓN DEL ENCOFRADO DEL ANDAMIO DESLIZANTE DE 12M-CARRITO ENCOFRADOR).

EM: 1 TELEHANDLER, 1 BOMBA PARA CONCRETO, 1 ENCOFRADO METÁLICO Y CARRO Y TRANSPORTADOR (12 M), 2 VIBRADORES PARA CONCRETO, 4 VIBRADORES INCORPORADOS EN EL ENCOFRADO METÁLICO, 2 AMOLADORAS, 2 TALADROS, HERRAMIENTAS MANUALES.
