## BITACORA ELECTRÓNICA DE OBRA

<b>Confirma Bitacora:</b> Si	<b>Nro Informe:</b> 012 - 2024	<b>Fecha Informe:</b> 15 - 01 - 2024	<b>Nombre De La Obra:</b> OYÓN – AMBO, TR. 2	<b>Personal Encargado:</b> MANUEL GODOFREDO TREJO HUERTA
---------------------------------	-----------------------------------	---	---	---

INFORME N° 012-2024 DE FECHA 15 DE ENERO DEL 2024  
 ENTIDAD: PROVÍAS NACIONAL / DIRECCIÓN DE OBRAS  
 FINANCIAMIENTO: RECURSOS ORDINARIOS  
 OBRA: MEJORAMIENTO DE LA CARRETERA OYÓN – AMBO, TRAMO II, DESVIÓ CERRO DE PASCO (KM 181+000) – DV. CHACAYÁN (KM 230+000)  
 CONTRATO DE EJECUCION DE OBRA N° 167-2018-MTC/20.2 CON LA EMPRESA CONTRATISTA CONSORCIO CARRETERO DEL PERU CONFORMADO POR LAS EMPRESAS: CHINA GEZHOUBA GROUP COMPANY LIMITED SUCURSAL DEL PERU Y EIVI S.A.C., PARA LA EJECUCIÓN DE LA OBRA “MEJORAMIENTO DE LA CARRETERA OYÓN – AMBO, TRAMO II: DESVIO CERRO DE PASCO (KM 181+000) – DV CHACAYÁN (KM 230+000)”.  
 CONTRATO DE SERVICIO DE CONSULTORIA N° 147-2018-MTC/20.2 CON EL CONSORCIO SUPERVISOR OYON CHACAYAN INTEGRADO POR LAS EMPRESAS: SERVICIO DE CONSULTORES ANDINOS SOCIEDAD ANONIMA – SERCONSULT S.A Y ASISTENCIA TECNICA Y JURIDICA CONSULTORES SL – ATJSL, PARA LA SUPERVI

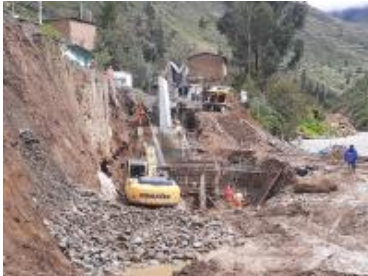
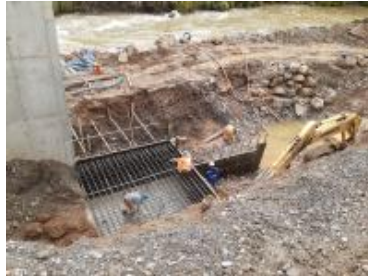
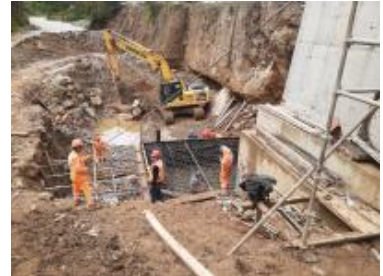
MURO DE CONCRETO ARMADO  
PROGRESIVA: KM 223+030 A KM 223+105 LADO DERECHO  
ARMADO DE ESTRUCTURA DE FIERRO DE ZAPATA PAÑO 25 DE MURO DE CONCRETO ARMADO  
COLOCACIÓN DE CONCRETO F´C=210 KG/CM2 (40 M3) EN ZAPATA PAÑO 25 DE MURO DE CONCRETO ARMADO

-SE REALIZO EL CONTROL DE ARMADO DE ESTRUCTURA DE FIERRO DE ZAPATA PAÑO 25 DE MURO DE CONCRETO ARMADO, ASI COMO EL CONTROL DE ELABORACIÓN DE MEZCLA DE CONCRETO Y COLOCACIÓN DE CONCRETO F'C=210 KG/CM2 (40 M3) EN ZAPATA PAÑO 25 DE MURO DE CONCRETO ARMADO, KM 223+030 A KM 223+105 L/D

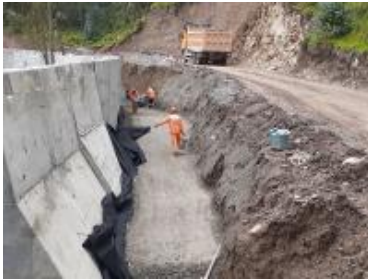
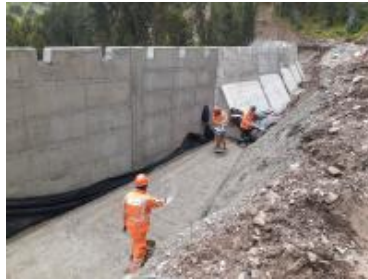
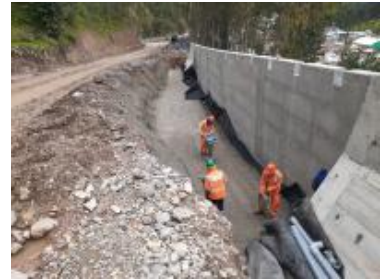
MURO DE CONCRETO-ARMADO  
PROGRESIVA: KM 204+509 A KM 204+620 LADO DERECHO  
RELLENO Y COMPACTACION ESTRUCTURAL CON MATERIAL SELECCIONADO EN CARA ANTERIOR DE MURO DE CONCRETO-ARMADO

-SE REALIZO EL CONTROL DE RELLENO Y COMPACTACION ESTRUCTURAL CON MATERIAL SELECCIONADO EN CARA ANTERIOR DE MURO DE CONCRETO CICLOPEO-ARMADO, KM 204+509 A KM 204+620 L/D

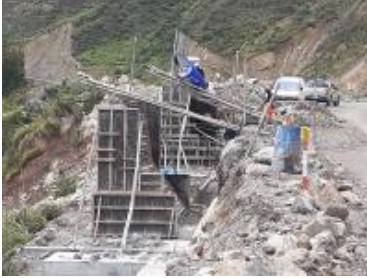
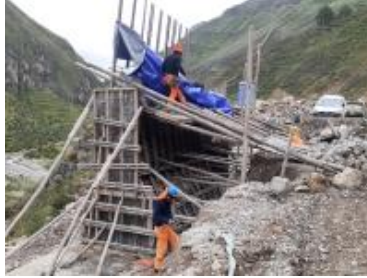
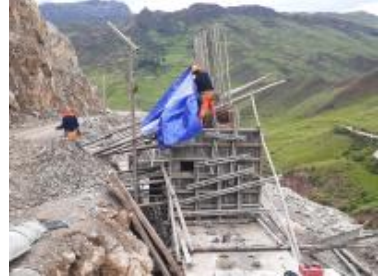
MURO DE CONCRETO CICLOPEO  
PROGRESIVA: KM 202+530 A KM 202+680 LADO DERECHO  
ENCOFRADO DE PANTALLA PAÑO 3 DE MURO DE CONCRETO CICLOPEO

-SE REALIZO EL CONTROL DE ENCOFRADO DE PANTALLA PAÑO 3 DE MURO DE CONCRETO CICLOPEO, KM 202+530 A KM 202+680 L/D

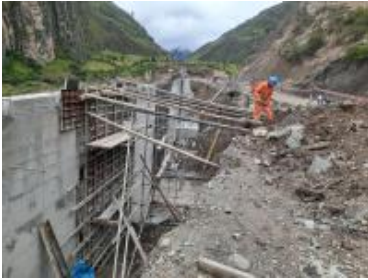
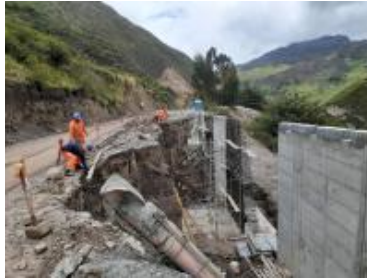
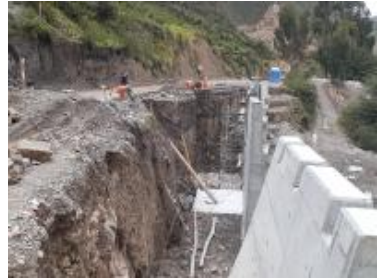
MURO DE CONCRETO ARMADO  
PROGRESIVA: KM 201+980 A KM 202+050 LADO DERECHO  
ENCOFRADO DE PANTALLA PAÑO 10 DE MURO DE CONCRETO ARMADO

-SE REALIZO EL CONTROL DE ENCOFRADO DE PANTALLA PAÑO 10 DE MURO DE CONCRETO ARMADO, KM 201+985 A KM 202+050 L/D

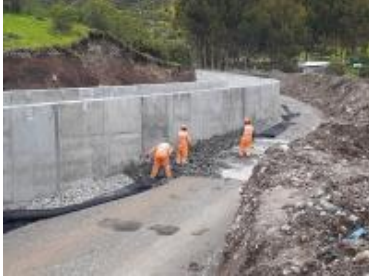
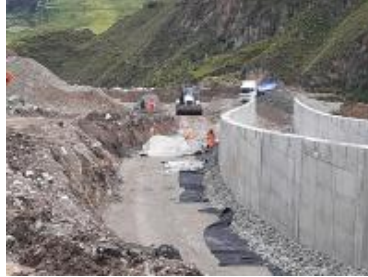
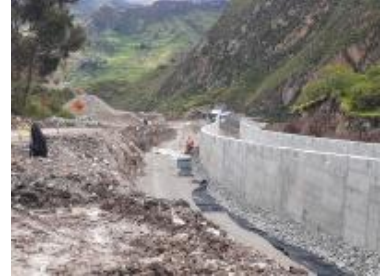
CANAL DE PROTECCION - RABI  
PROGRESIVA: KM 201+519.23 A KM 201+835.66 LADO DERECHO  
LAVADO Y COLOCACION DE MATERIAL FILTRO GRANULAR EN CARA ANTERIOR DE CANAL DE PROTECCION

-SE REALIZO EL CONTROL DE LAVADO Y COLOCACION DE MATERIAL FILTRO GRANULAR EN CARA ANTERIOR DE CANAL DE PROTECCION – RABI, KM 201+519.23 A KM 201+835.66 L/D

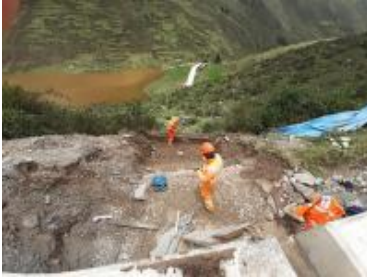
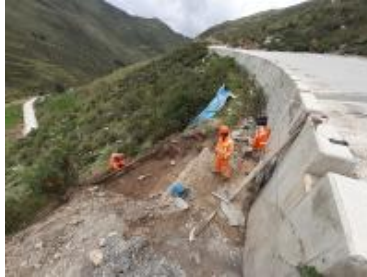
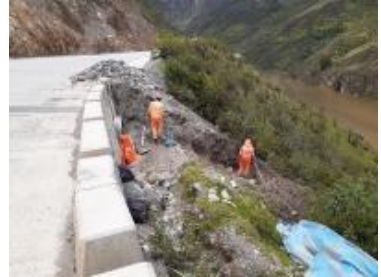
ALCANTARILLA TMC Ø 36"  
PROGRESIVA: KM 198+670 LADO DERECHO  
EXCAVACION Y PERFILADO PARA MAMPOSTERIA EN CANAL DE SALIDA DE ALCANTARILLA TMC

-SE REALIZO EL CONTROL DE EXCAVACION Y PERFILADO PARA MAMPOSTERIA EN CANAL DE SALIDA DE ALCANTARILLA TMC Ø 36", KM 198+670 L/D

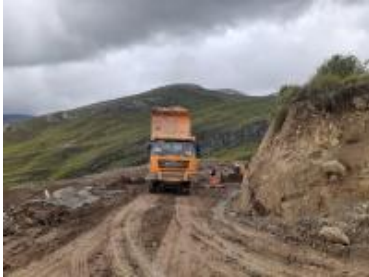
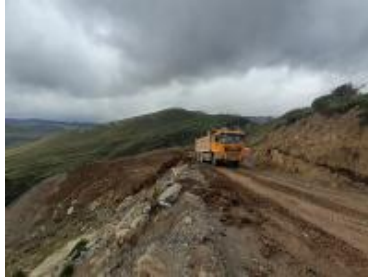
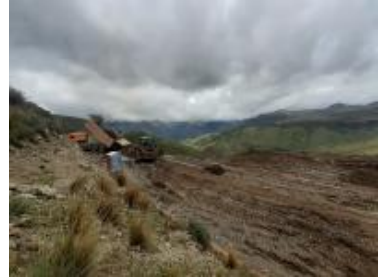
DME 20  
PROGRESIVA: KM 192+580 LADO DERECHO  
ACOPIO, CONFORMACION Y ACOMODO DEL MATERIAL EXCEDENTE DE CORTES EN DME

-SE REALIZO EL CONTROL DE ACOPIO, CONFORMACION Y ACOMODO DEL MATERIAL EXCEDENTE DE CORTES EN DME 20, KM 192+580 L/D
