BITACORA ELECTRÓNICA DE OBRA

OBRA: MEJORAMIENTO, CONSERVACIÓN POR NIVELES DE SERVICIO Y OPERACIÓN DEL CORREDOR VIAL: HUANUCO – LA UNIÓN – HUALLANCA – DV. ANTAMINA/ EMP. PE-3N (TINGO CHICO) – NUEVAS FLORES – LLATA – ANTAMINA, TRAMO III.

(TINGO CHICO - LA UNIÓN - HUALLANCA) TRAMO III DEL KM 102+819 AL KM 150+421
LONG: 47.602 KM

ENTIDAD: PROVÍAS NACIONAL / SUBDIRECCIÓN DE OBRAS DE CARRETERAS

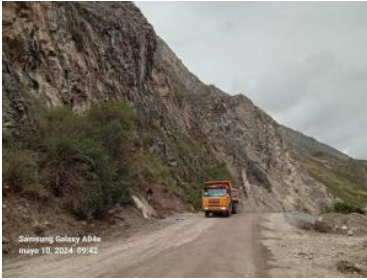
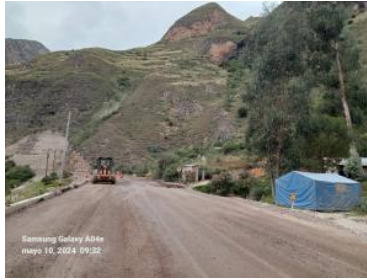
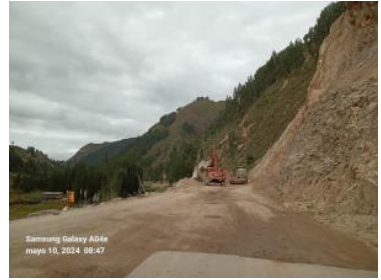
1

PROGRESIVA: KM 119+250

MANTENIMIENTO DE LA VIA:

MEJORAMIENTO DE LA VIA CON MAQUINARIA

PERSONAL UTILIZADO: 05 OPERADORES, 01 CONTROLADOR, 01 CAPATAZ, 03 PEONES, 02 VIGÍAS

MAQUINARIA Y EQUIPO UTILIZADO: 01 EXCAVADORA, 01 VOLQUETE, 01 MOTONIVELADORA, 01 RODILLO VIBRADOR, 01 CISTERNA DE AGUA NO POTABLE

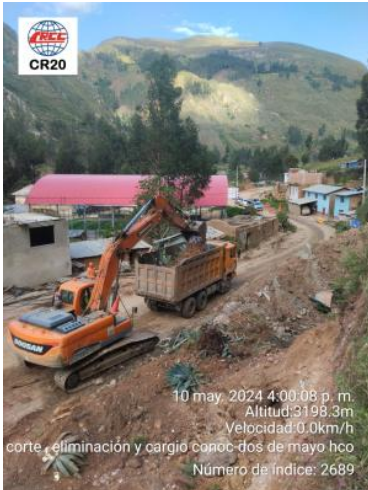
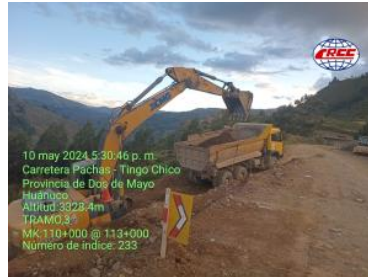
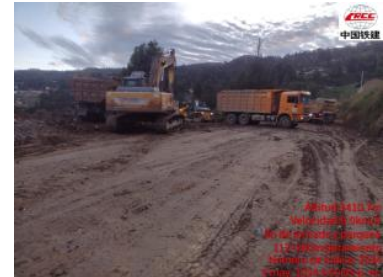
2

PROGRESIVA: KM 124+540, KM 110+000, KM 113+000, KM 112+260

CORTE DE TALUD

200. MOVIMIENTO DE TIERRAS

201. B DESBROCE Y LIMPIEZA EN ZONAS NO BOSCOSAS

202.A EXCAVACIÓN EN ROCA FIJA

202.B EXCAVACIÓN EN ROCA SUELTA

202.C EXCAVACIÓN EN MATERIAL SUELTO

203.A REMOCIÓN DE DERRUMBES

PERSONAL UTILIZADO: 09 OPERADORES, 01 CAPATAZ, 02 PEONES, 02 CONTROLADORES, 02 VIGÍAS

MAQUINARIA Y EQUIPO UTILIZADO: 03 EXCAVADORAS, 06 VOLQUETES, 01 HERRAMIENTAS MANUALES

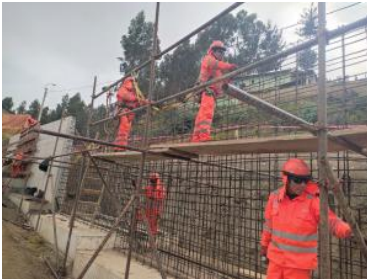
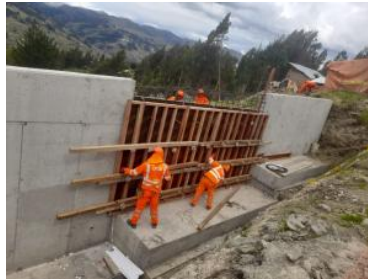
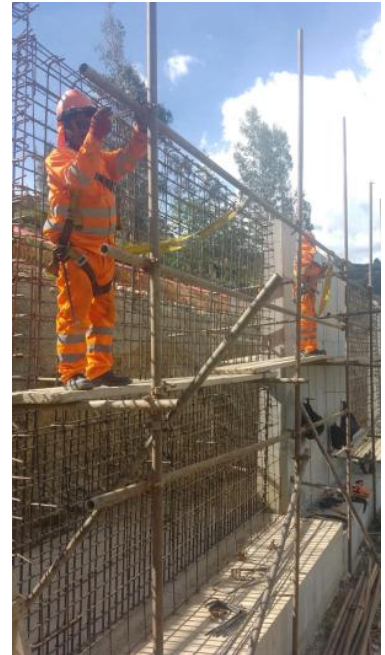
3

PROGRESIVA: KM 113+840

CONSTRUCCIÓN MURO DE CONTENCIÓN – (MCA)

EXCAVACIÓN Y ELIMINACIÓN DEL TERRENO NATURAL

ENCOFRADO DEL MURO CON PANELES FENÓLICOS METALICOS

COLOCACIÓN DE CONCRETO PARA SOLADO DE F'C = 100 KG/CM2

COLOCACIÓN DE CONCRETO PARA ZAPATA DE F'C = 210 KG/CM2

PERSONAL UTILIZADO: 04 OPERADORES, 02 CONTROLADORES, 01 CAPATAZ, 02 OPERARIOS, 04 OFICIALES, 10 PEONES, 02 VIGÍAS

MAQUINARIA Y EQUIPO UTILIZADO: 01 HERRAMIENTAS MANUALES

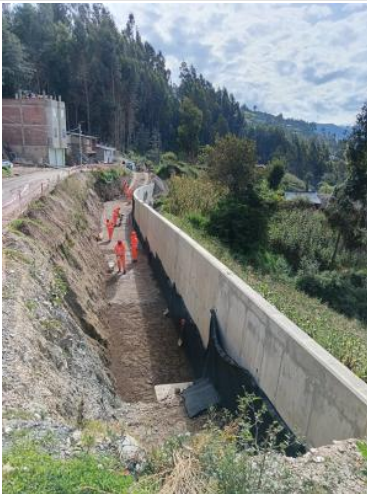
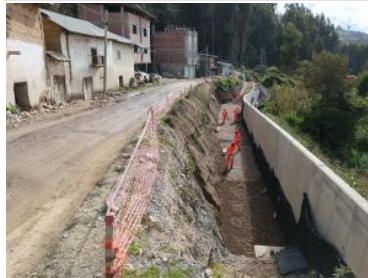
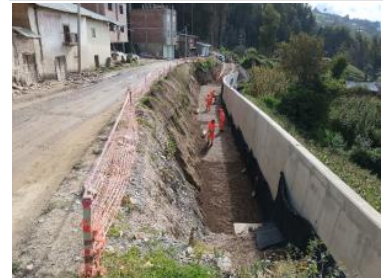
4

PROGRESIVA: KM 112+840

RELLENO DE MUROS

RELLENO DE MATERIAL ESTRUCTURAL POR CAPAS

RELLENO DE MATERIAL ESTRUCTURAL DE CANTERA

EL ENSAYO DE DENSIDAD DE CAMPO (CONO DE ARENA) MURO DE CONTENCIÓN

COLOCACIÓN DE RELLENO COMPACTADO POR CAPAS CADA 0.20 M EN LADO DERECHO DE LA VÍA, VERIFICADO POR TOPOGRAFÍA Y LABORATORIO DE SUELOS DE SUPERVISIÓN

PERSONAL UTILIZADO: 03 OPERADOR, 02 CONTROLADORES, 01 TECNICO DE LABORATORIO, 01 CAPATAZ, 03 PEONES, 02 VIGÍAS

MAQUINARIA Y EQUIPO UTILIZADO: 01 VOLQUETE, 01 RETROEXCAVADORA, 01 RODILLO BERMERO, 01 VIBRA PISÓN, 01 CONO DE ABRAMS, 01 HERRAMIENTAS MANUALES

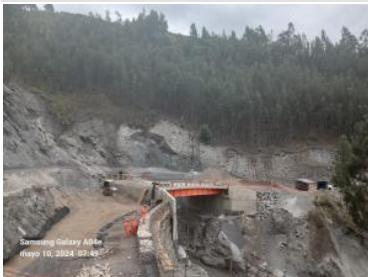
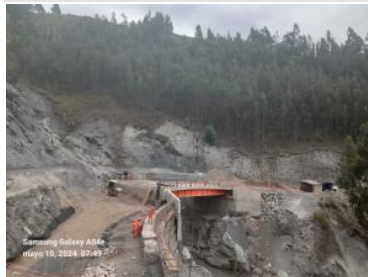
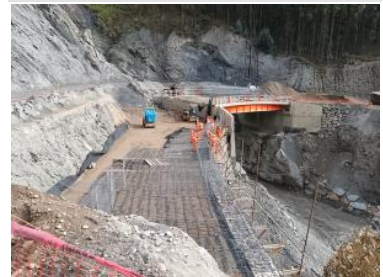
5

PROGRESIVA: KM 105+710 AL KM 105+735

1000 PUENTES

1000.E PUENTE S/N

CONSTRUCCIÓN DEL PUENTE S/N

SECCIÓN COMPUESTA VIGA METÁLICA- LOSA DE CONCRETO

RELLENO DE MATERIAL ESTRUCTURAL POR CAPAS

RELLENO DE MATERIAL ESTRUCTURAL DE CANTERA

PERSONAL UTILIZADO: 03 OPERADOR, 02 CONTROLADORES, 01 TECNICO DE LABORATORIO, 01 CAPATAZ, 03 PEONES, 02 VIGÍAS

MAQUINARIA Y EQUIPO UTILIZADO: 01 VOLQUETE, 01 RETROEXCAVADORA, 01 RODILLO BERMERO, 01 VIBRA PISÓN, 01 CONO DE ABRAMS, 01 HERRAMIENTAS MANUALES
