## BITACORA ELECTRÓNICA DE OBRA

OBRA: MEJORAMIENTO, CONSERVACIÓN POR NIVELES DE SERVICIO Y OPERACIÓN DEL CORREDOR VIAL: HUANUCO – LA UNIÓN – HUALLANCA – DV. ANTAMINA/ EMP. PE-3N (TINGO CHICO) – NUEVAS FLORES – LLATA – ANTAMINA, TRAMO III.

(TINGO CHICO - LA UNIÓN - HUALLANCA) TRAMO III DEL KM 102+819 AL KM 150+421  
LONG: 47.602 KM

## Panel Fotográfico de la Bitacora de Obras

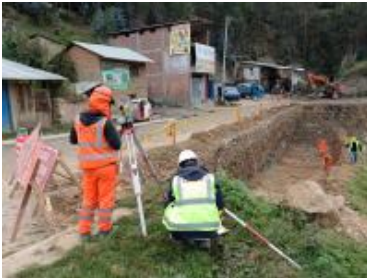
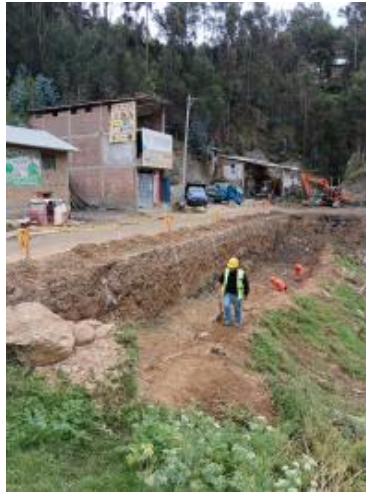
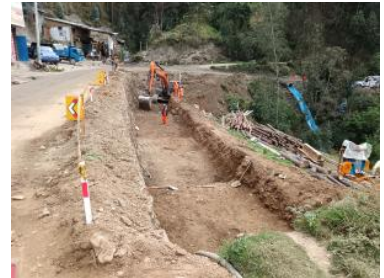
PROGRESIVA: KM 113+080

CONSTRUCCIÓN MURO DE CONTENCIÓN – (MCA)

EXCAVACIÓN Y ELIMINACIÓN DEL TERRENO NATURAL

ENCOFRADO DEL MURO CON PANELES FENÓLICOS METALICOS

COLOCACIÓN DE CONCRETO PARA SOLADO DE F'C = 100 KG/CM2

COLOCACIÓN DE CONCRETO PARA ZAPATA DE F'C = 210 KG/CM2

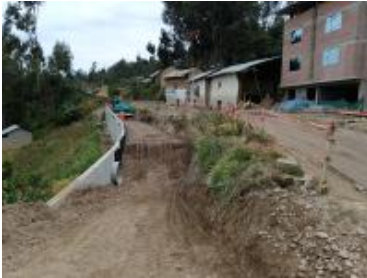
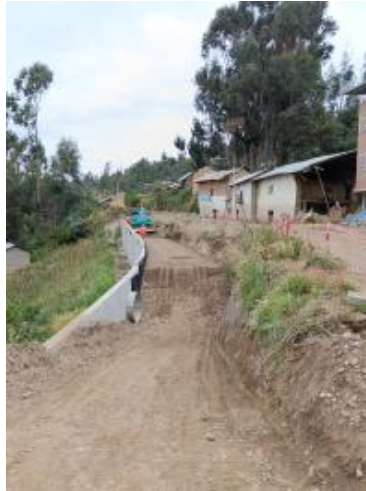
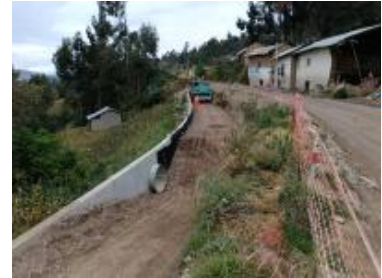
PROGRESIVA: KM 112+024

RELLENO DE MUROS

RELLENO DE MATERIAL ESTRUCTURAL POR CAPAS

RELLENO DE MATERIAL ESTRUCTURAL DE CANTERA

EL ENSAYO DE DENSIDAD DE CAMPO (CONO DE ARENA) MURO DE CONTENCIÓN

COLOCACIÓN DE RELLENO COMPACTADO POR CAPAS CADA 0.20 M EN LADO DERECHO DE LA VÍA, VERIFICADO POR TOPOGRAFÍA Y LABORATORIO DE SUELOS DE SUPERVISIÓN

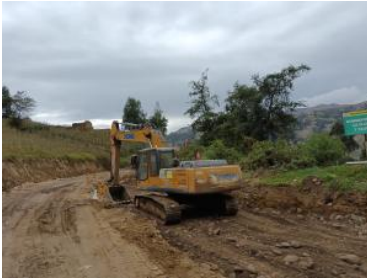
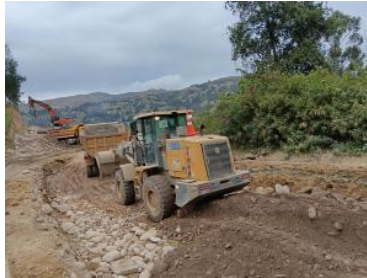
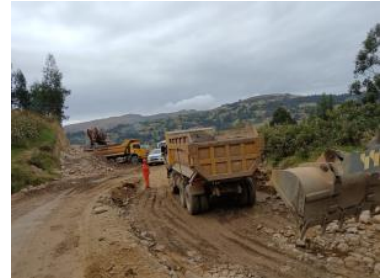
PROGRESIVA: KM 116+520

CONSTRUCCIÓN SUB RASANTE

MEJORAMIENTO DEL SUELO A NIVEL DE SUB RASANTE

SE VERIFICA LOS TRABAJOS DE CONFORMACIÓN EN LA SUBRASANTE

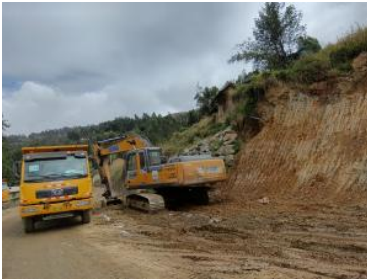
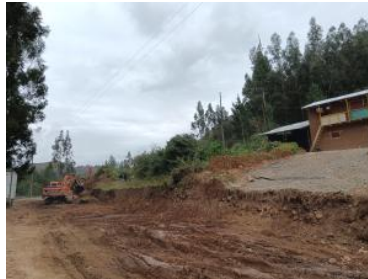
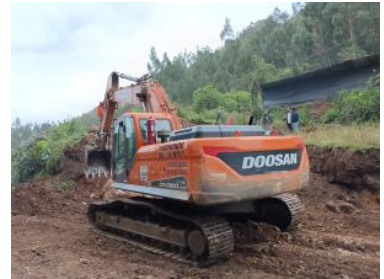
PROGRESIVA: KM 125+850

CORTE DE TALUD

200. MOVIMIENTO DE TIERRAS

201. B DESBROCE Y LIMPIEZA EN ZONAS NO BOSCOSAS

202.A EXCAVACIÓN EN ROCA FIJA

202.B EXCAVACIÓN EN ROCA SUELTA

202.C EXCAVACIÓN EN MATERIAL SUELTO

203.A REMOCIÓN DE DERRUMBES

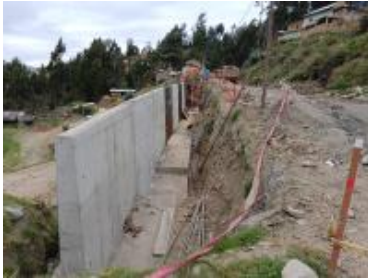
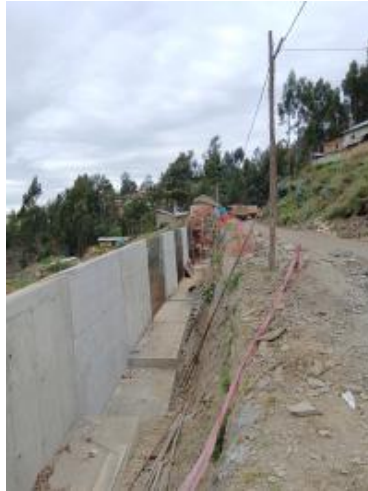
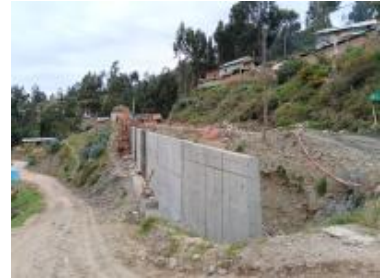
PROGRESIVA: KM 113+220

CONSTRUCCIÓN MURO DE CONTENCIÓN – (MCA)

EXCAVACIÓN Y ELIMINACIÓN DEL TERRENO NATURAL

ENCOFRADO DEL MURO CON PANELES FENÓLICOS METALICOS

COLOCACIÓN DE CONCRETO PARA SOLADO DE F'C = 100 KG/CM2

COLOCACIÓN DE CONCRETO PARA ZAPATA DE F'C = 210 KG/CM2
