BITACORA ELECTRÓNICA DE OBRA

OBRA: MEJORAMIENTO, CONSERVACIÓN POR NIVELES DE SERVICIO Y OPERACIÓN DEL CORREDOR VIAL: HUANUCO – LA UNIÓN – HUALLANCA – DV. ANAMINA/ EMP. PE-3N (TINGO CHICO) – NUEVAS FLORES – LLATA – ANAMINA, TRAMO III.

(TINGO CHICO - LA UNIÓN - HUALLANCA) TRAMO III DEL KM 102+819 AL KM 150+421
LONG: 47.602 KM

PANEL FOTOGRAFICO

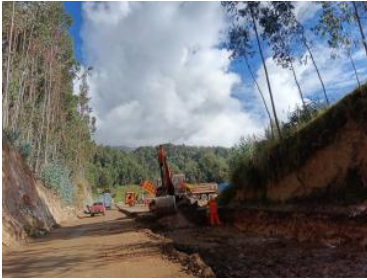
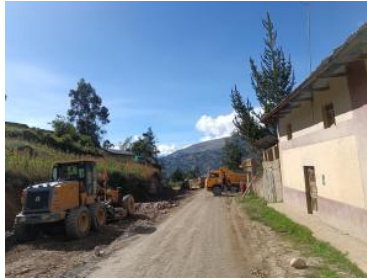
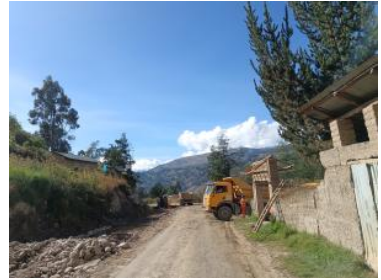
PROGRESIVA: KM 110+450

CONSTRUCCIÓN SUB RASANTE

MEJORAMIENTO DEL SUELO A NIVEL DE SUB RASANTE

SE VERIFICA LOS TRABAJOS DE CONFORMACIÓN EN LA SUBRASANTE

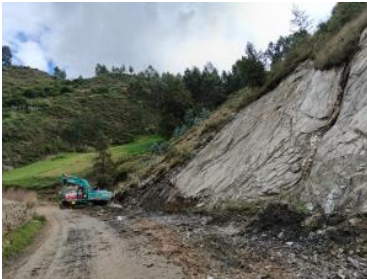
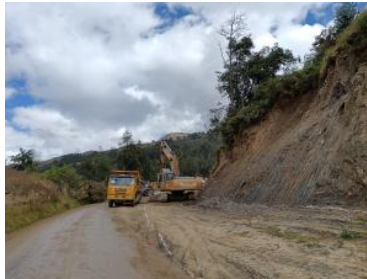
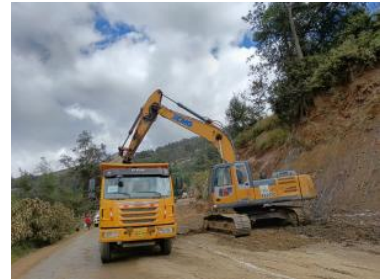
PROGRESIVA: KM 111+480

CORTE DE TALUD

202.A EXCAVACIÓN EN ROCA FIJA

202.B EXCAVACIÓN EN ROCA SUELTA

202.C EXCAVACIÓN EN MATERIAL SUELTO

203.A REMOCIÓN DE DERRUMBES

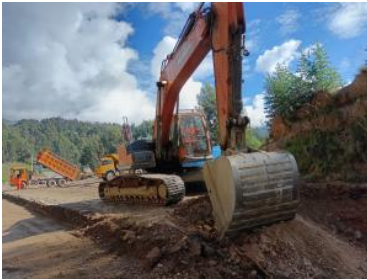
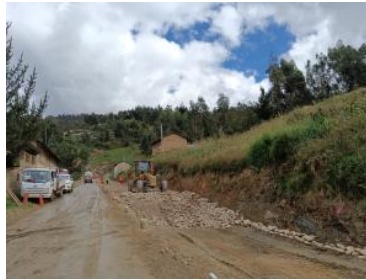
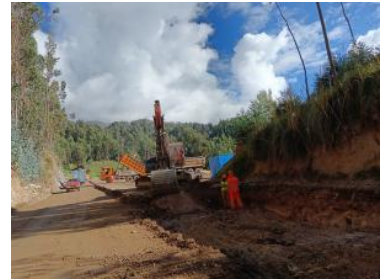
PROGRESIVA: KM 116+300

CONSTRUCCIÓN DE BASE GRANULAR

BATIDO Y CONFORMACIÓN BASE GRANULAR

SE VERIFICA LOS TRABAJOS DE CONFORMACIÓN A NIVEL DE BASE GRANULAR

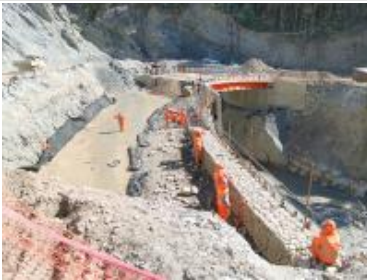
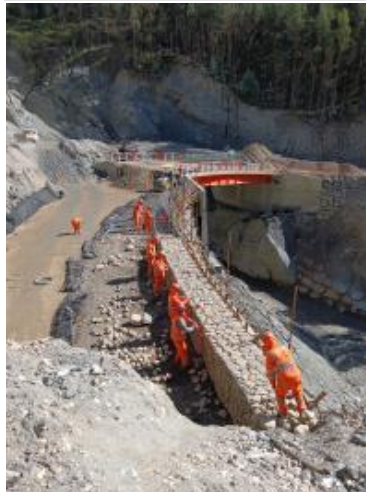
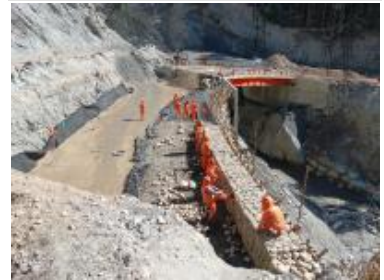
PROGRESIVA: KM 105+710 AL KM 105+735

CONSTRUCCIÓN DEL PUENTE S/N

SECCIÓN COMPUESTA VIGA METÁLICA- LOSA DE CONCRETO

RELLENO DE MATERIAL ESTRUCTURAL POR CAPAS

RELLENO DE MATERIAL ESTRUCTURAL DE CANTERA

EL ENSAYO DE DENSIDAD DE CAMPO (CONO DE ARENA) MURO DE CONTENCIÓN

COLOCACIÓN DE RELLENO COMPACTADO POR CAPAS CADA 0.25 M EN LADO DERECHO DE LA VÍA, VERIFICADO POR TOPOGRAFÍA Y LABORATORIO DE SUELOS DE SUPERVISIÓN

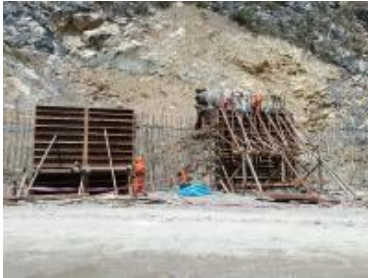
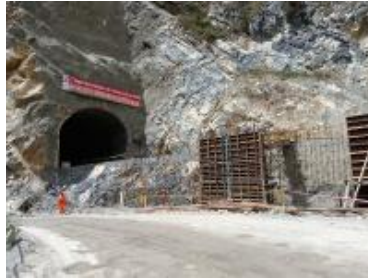
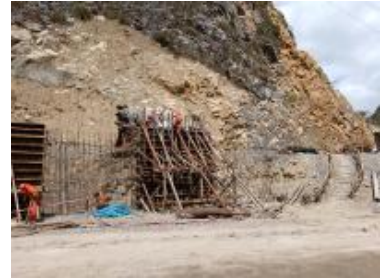
PROGRESIVA: KM 144+970

CONSTRUCCIÓN MURO DE CONTENCIÓN – (MCA)

EXCAVACIÓN Y ELIMINACIÓN DEL TERRENO NATURAL

ENCOFRADO DEL MURO CON PANELES FENÓLICOS METALICOS

COLOCACIÓN DE CONCRETO PARA SOLADO DE F'C = 100 KG/CM2

COLOCACIÓN DE CONCRETO PARA ZAPATA DE F'C = 210 KG/CM2
