BITACORA ELECTRÓNICA DE OBRA

Confirma Bitacora: Si	Nro Informe: 025 - 2024	Fecha Informe: 30 - 01 - 2024	Nombre De La Obra: OYÓN – AMBO, TR. 2	Personal Encargado: MANUEL GODOFREDO TREJO HUERTA
---------------------------------	-----------------------------------	---	---	---

I). OBRA: MEJORAMIENTO DE LA CARRETERA OYÓN – AMBO, TRAMO II, DESVIÓ CERRO DE PASCO (KM 181+000) – DV. CHACAYÁN (KM 230+000)

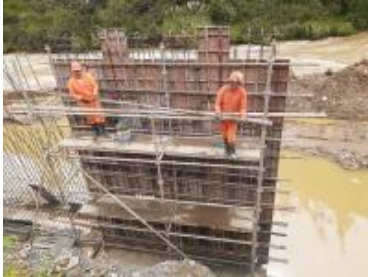
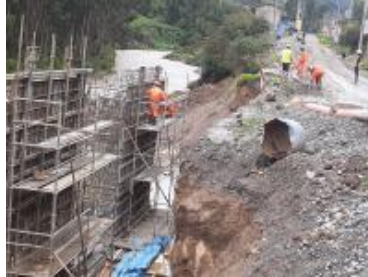
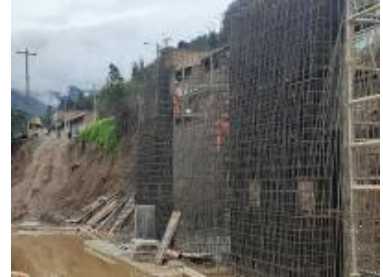
MURO DE CONCRETO ARMADO
PROGRESIVA: KM 223+030 A KM 223+105 LADO DERECHO
ENCOFRADO DE PANTALLA PAÑO 21 DE MURO DE CONCRETO ARMADO

PERSONAL UTILIZADO:
01 CAPATAZ, 01 OPERARIO, 01 OFICIAL, 01 PEON
MAQUINARIA Y EQUIPO UTILIZADO:
PANELES DE TRIPLAY FENÓLICO DE 18 MM ARMADO CON BASTIDORES DE MADERA PARA ENCOFRADO, LISTONES DE MADERA, TABLAS, HERRAMIENTAS MANUALES, PANELES METALICOS PARA ENCOFRADO, ANDAMIO METALICO

-SE REALIZO EL ENCOFRADO DE PANTALLA PAÑO 21 DE MURO DE CONCRETO ARMADO, KM 223+030 A KM 223+105 L/D

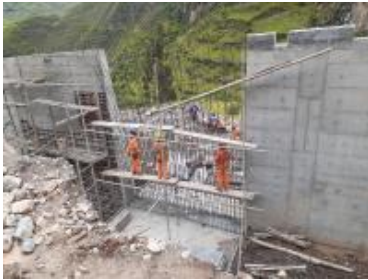
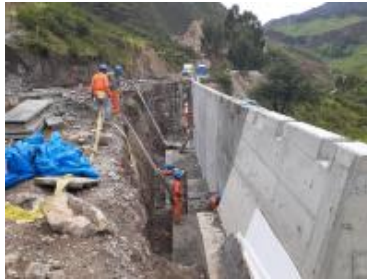
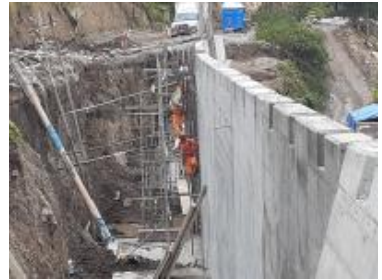
MURO DE CONCRETO ARMADO
PROGRESIVA: KM 201+980 A KM 202+050 LADO DERECHO
ARMADO DE ESTRUCTURA DE FIERRO DE PANTALLA PAÑO 7 DE MURO DE CONCRETO ARMADO
DESENCOFRADODE PANTALLA PAÑO 2 DE MURO DE CONCRETO ARMADO

PERSONAL UTILIZADO:
02 OPERARIOS, 03 OFICIALES, 03 PEONES
MAQUINARIA Y EQUIPO UTILIZADO:
HERRAMIENTAS MANUALES, ANDAMIO METALICO, ARNES DE SEGURIDAD Y LINEA DE VIDA

-SE REALIZO EL ARMADO DE ESTRUCTURA DE FIERRO DE PANTALLA PAÑO 7 DE MURO DE CONCRETO ARMADO, ASI COMO EL DESENCOFRADO DE PANTALLA PAÑO 2 DE MURO DE CONCRETO ARMADO, KM 201+980 A KM 202+050 L/D

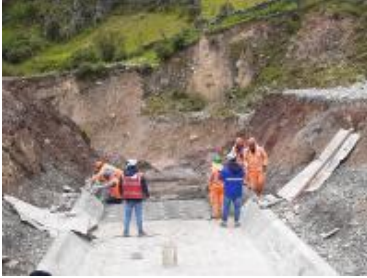
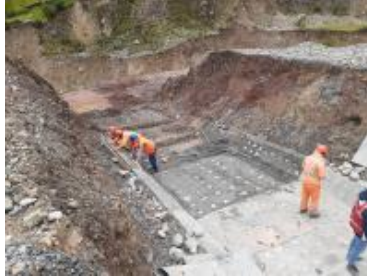
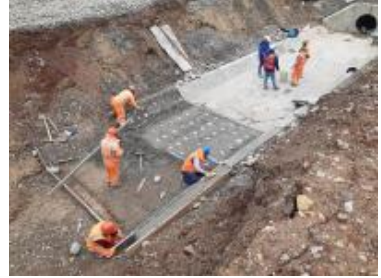
ALCANTARILLA TMC Ø 48"
PROGRESIVA: KM 201+865 LADO DERECHO
COLOCACIÓN DE CONCRETO F´C=175 KG/CM2 (3 M3) EN REVESTIMIENTO DE PIEDRA EMBOQUILLADA e=0.15 M DE CANAL DE SALIDA DE ALCANTARILLA TMC

PERSONAL UTILIZADO:
01 CAPATAZ, 01 OPERARIO, 02 OFICIAL, 02 PEONES, 01 OPERADOR DE MAQUINARIA
MAQUINARIA Y EQUIPO UTILIZADO:
HERRAMIENTAS MANUALES, LISTONES DE MADERA, CERCHAS DE MADERA, TABLAS, REGLA DE ALUMINIO, 01 CAMION CONCRETERO MIXER

-SE REALIZO LA ELABORACIÓN DE MEZCLA DE CONCRETO Y COLOCACIÓN DE CONCRETO F'c=175 KG/CM2 (3 M3) EN REVESTIMIENTO DE PIEDRA EMBOQUILLADA e=0.15 M DE CANAL DE SALIDA DE ALCANTARILLA TMC Ø 48", KM 201+865 L/D

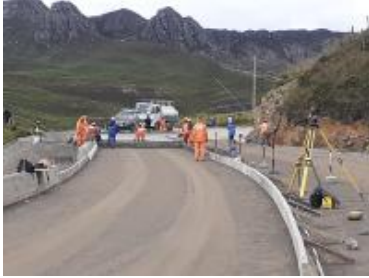
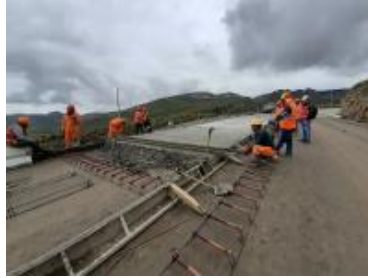
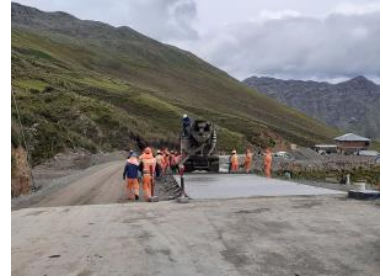
PAVIMENTO DE CONCRETO HIDRAULICO (MANUAL)
PROGRESIVA: KM 190+370 A KM 190+410 CARRIL DERECHO
COLOCACIÓN DE CONCRETO HIDRAULICO F´C=280 KG/CM2 (50 M3), e=0.25 M EN VIA CARRIL DERECHO

PERSONAL UTILIZADO:
01 CAPATAZ, 05 OPERARIOS, 05 OFICIALES, 04 PEONES, 02 VIGIAS, 03 OPERADORES DE MAQUINARIA
MAQUINARIA Y EQUIPO UTILIZADO:
HERRAMIENTAS MANUALES, TABICA PERIMETRAL DE METAL, 03 CAMIONES CONCRETEROS MIXER, 01 VIBRADOR DE CONCRETO, 01 CEPILLO TEXTURIZADOR, REGLA DE ALUMINIO, REGLA FLOTA PARA CONCRETO, CANASTILLA DE DOWELS, MOLDE PARA SONORIZADOR, BALIZAS, HILO GUIA, ALISADOR DE PAVIMENTO

-SE REALIZO EL CONTROL DE PAVIMENTACION (MANUAL): ELABORACIÓN DE MEZCLA DE CONCRETO Y COLOCACIÓN DE CONCRETO HIDRAULICO F'c=280 KG/CM2 (50 M3), e=0.25 M EN VIA CARRIL DERECHO, KM 190+370 A KM 190+410 L/D

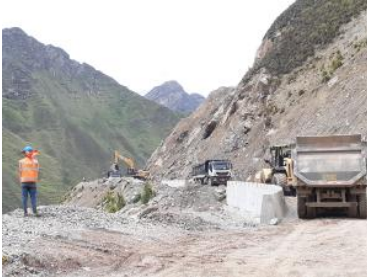
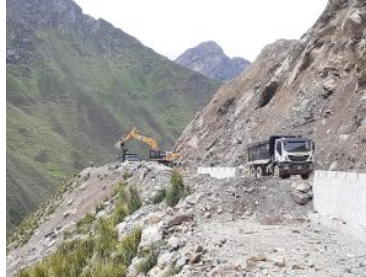
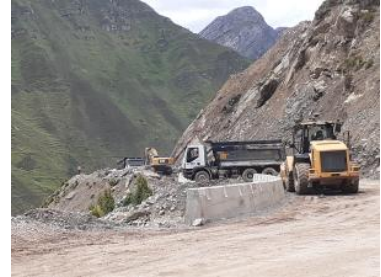
MOVIMIENTO DE TIERRA
PROGRESIVA: KM 195+190 A KM 195+200 LADO DERECHO
CORTE Y ELIMINACION DE MATERIAL ROCA SUELTA DE TALUD LADO DERECHO

PERSONAL UTILIZADO:
01 CONTROLADOR, 02 VIGIAS, 02 OPERADORES DE MAQUINARIA
MAQUINARIA Y EQUIPO UTILIZADO:
01 EXCAVADORA ORUGA, HERRAMIENTAS MANUALES, 01 CARGADOR FRONTAL

-SE REALIZÓ EL CORTE Y ELIMINACION DE MATERIAL ROCA SUELTA DE TALUD LADO DERECHO, KM 195+190 A KM 195+200 L/D
