BITACORA ELECTRÓNICA DE OBRA

Confirma Bitacora:	Nro Informe:	Fecha Informe:	Nombre De La Obra:	Personal Encargado:
Si	N ^o 017-2024-MTC/20.9/MJQY	21-05-2024	HUANUCO - LA UNION - HUALLANCA, TR 3	MICHAEL JESUS QUISPE YAURI.

OBRA: MEJORAMIENTO, CONSERVACIÓN POR NIVELES DE SERVICIO Y OPERACIÓN DEL CORREDOR VIAL: HUANUCO – LA UNIÓN – HUALLANCA – DV. ANTAMINA/ EMP. PE-3N (TINGO CHICO) – NUEVAS FLORES – LLATA – ANTAMINA, TRAMO III.

PANEL FOTOGRAFICO

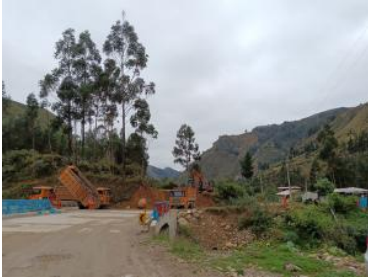
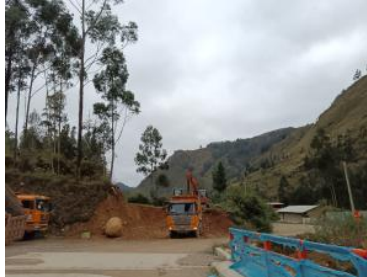
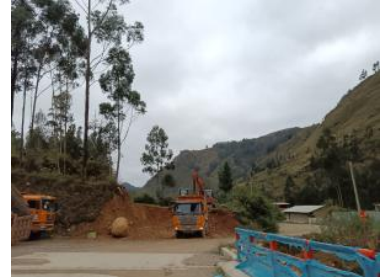
PROGRESIVA: KM 128+996

CORTE DE TALUD

202.A EXCAVACIÓN EN ROCA FIJA

202.B EXCAVACIÓN EN ROCA SUELTA

202.C EXCAVACIÓN EN MATERIAL SUELTO

203.A REMOCIÓN DE DERRUMBES

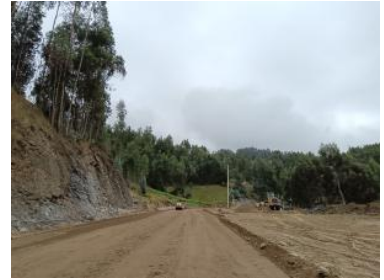
PROGRESIVA: KM 111+960

CONSTRUCCIÓN SUB RASANTE

MEJORAMIENTO DEL SUELO A NIVEL DE SUB RASANTE

SE VERIFICA LOS TRABAJOS DE CONFORMACIÓN EN LA SUBRASANTE

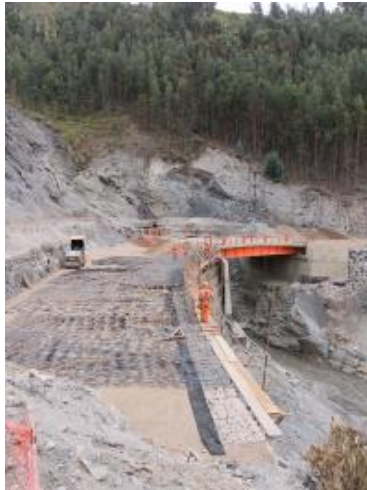
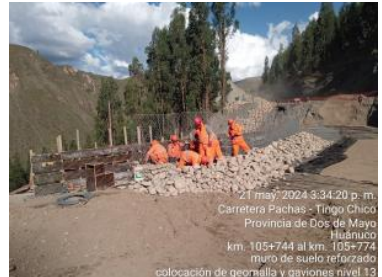
PROGRESIVA: KM 105+710 AL KM 105+735

CONSTRUCCIÓN DEL PUENTE S/N

SECCIÓN COMPUESTA VIGA METÁLICA- LOSA DE CONCRETO

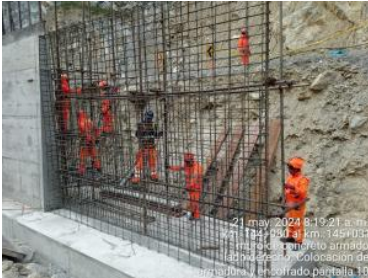
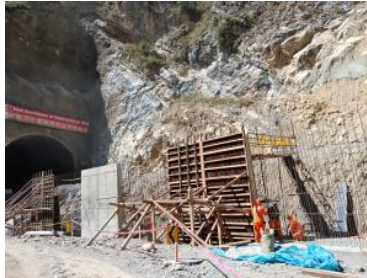
- PROGRESIVA: KM 144+980 AL KM 145+031
- CONSTRUCCIÓN MURO DE CONTENCIÓN – (MCA)
- EXCAVACIÓN Y ELIMINACIÓN DEL TERRENO NATURAL
- ENCOFRADO DEL MURO CON PANELES FENÓLICOS METALICOS
- COLOCACIÓN DE CONCRETO PARA SOLADO DE F'C = 100 KG/CM2
- COLOCACIÓN DE CONCRETO PARA ZAPATA DE F'C = 210 KG/CM2
