BITACORA ELECTRÓNICA DE OBRA

Confirma Bitacora:	Nro Informe:	Fecha Informe:	Nombre De La Obra:	Personal Encargado:
Si	N ^o 017-2024-MTC/20.9/MJQY	21-05-2024	HUANUCO - LA UNION - HUALLANCA, TR 3	MICHAEL JESUS QUISPE YAURI.

OBRA: MEJORAMIENTO, CONSERVACIÓN POR NIVELES DE SERVICIO Y OPERACIÓN DEL CORREDOR VIAL: HUANUCO – LA UNIÓN – HUALLANCA – DV. ANTAMINA/ EMP. PE-3N (TINGO CHICO) – NUEVAS FLORES – LLATA – ANTAMINA, TRAMO III.

(TINGO CHICO - LA UNIÓN - HUALLANCA) TRAMO III DEL KM 102+819 AL KM 150+421
LONG: 47.602 KM

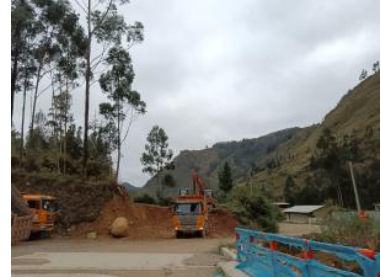
PROGRESIVA: KM 128+996

CORTE DE TALUD

202.A EXCAVACIÓN EN ROCA FIJA

202.B EXCAVACIÓN EN ROCA SUELTA

203.A REMOCIÓN DE DERRUMBES

MAQUINARIA Y EQUIPO UTILIZADO: 02 EXCAVADORAS, 04 VOLQUETES, 01 HERRAMIENTAS MANUALES

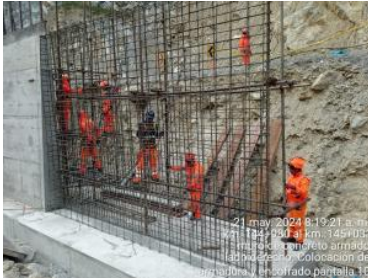
- PROGRESIVA: KM 144+980 AL KM 145+031
- CONSTRUCCIÓN MURO DE CONTENCIÓN – (MCA)
- EXCAVACIÓN Y ELIMINACIÓN DEL TERRENO NATURAL
- ENCOFRADO DEL MURO CON PANELES FENÓLICOS METALICOS
- COLOCACIÓN DE CONCRETO PARA SOLADO DE F'C = 100 KG/CM2
- COLOCACIÓN DE CONCRETO PARA ZAPATA DE F'C = 210 KG/CM2

MAQUINARIA Y EQUIPO UTILIZADO: 01 MIXER, 01 VIBRADOR DE CONCRETO, 01 HERRAMIENTAS MANUALES

MURO DE CA DEL KM. 144+980.00 AL KM. 145+031.00 SE CONTINUA CON LA LIBERACIÓN PARA VACIADO DE SOLADO PAÑOS 4 Y 5 LADO IZQUIERDO.
