BITACORA ELECTRÓNICA DE OBRA

Confirma Bitacora:	Nro Informe:	Fecha Informe:	Nombre De La Obra:	Personal Encargado:
Si	N ^o 017-2024-MTC/20.9/MJQY	21-05-2024	HUANUCO - LA UNION - HUALLANCA, TR 3	MICHAEL JESUS QUISPE YAURI.

OBRA: MEJORAMIENTO, CONSERVACIÓN POR NIVELES DE SERVICIO Y OPERACIÓN DEL CORREDOR VIAL: HUANUCO – LA UNIÓN – HUALLANCA – DV. ANTAMINA/ EMP. PE-3N (TINGO CHICO) – NUEVAS FLORES – LLATA – ANTAMINA, TRAMO III.

(TINGO CHICO - LA UNIÓN - HUALLANCA) TRAMO III DEL KM 102+819 AL KM 150+421
LONG: 47.602 KM

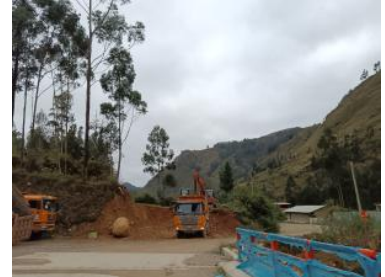
PROGRESIVA: KM 128+996

CORTE DE TALUD

200. MOVIMIENTO DE TIERRAS

201. B DESBROCE Y LIMPIEZA EN ZONAS NO BOSCOSAS

202.A EXCAVACIÓN EN ROCA FIJA

202.B EXCAVACIÓN EN ROCA SUELTA

202.C EXCAVACIÓN EN MATERIAL SUELTO

203.A REMOCIÓN DE DERRUMBES

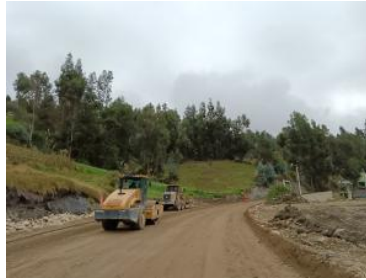
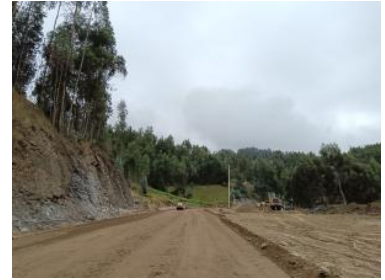
PROGRESIVA: KM 111+960

CONSTRUCCIÓN SUB RASANTE

MEJORAMIENTO DEL SUELO A NIVEL DE SUB RASANTE

SE VERIFICA LOS TRABAJOS DE CONFORMACIÓN EN LA SUBRASANTE

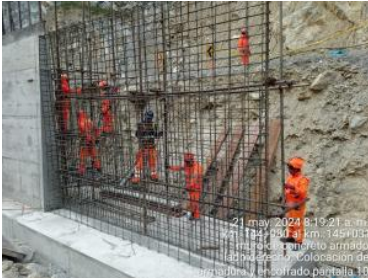
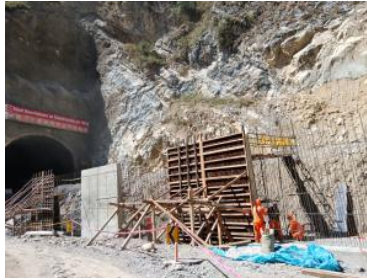
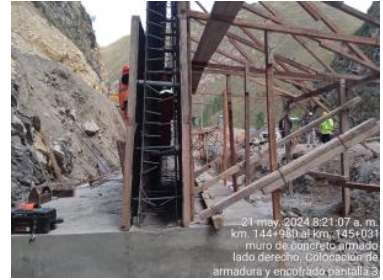
- PROGRESIVA: KM 144+980 AL KM 145+031
- CONSTRUCCIÓN MURO DE CONTENCIÓN – (MCA)
- EXCAVACIÓN Y ELIMINACIÓN DEL TERRENO NATURAL
- ENCOFRADO DEL MURO CON PANELES FENÓLICOS METALICOS
- COLOCACIÓN DE CONCRETO PARA SOLADO DE F'C = 100 KG/CM2
- COLOCACIÓN DE CONCRETO PARA ZAPATA DE F'C = 210 KG/CM2
