BITACORA ELECTRÓNICA DE OBRA

Confirma Bitacora:	Nro Informe:	Fecha Informe:	Nombre De La Obra:	Personal Encargado:
Si	N ^o 017-2024-MTC/20.9/MJQY	21-05-2024	HUANUCO - LA UNION - HUALLANCA, TR 3	MICHAEL JESUS QUISPE YAURI.

OBRA: MEJORAMIENTO, CONSERVACIÓN POR NIVELES DE SERVICIO Y OPERACIÓN DEL CORREDOR VIAL: HUANUCO – LA UNIÓN – HUALLANCA – DV. ANTAMINA/ EMP. PE-3N (TINGO CHICO) – NUEVAS FLORES – LLATA – ANTAMINA, TRAMO III.

(TINGO CHICO - LA UNIÓN - HUALLANCA) TRAMO III DEL KM 102+819 AL KM 150+421
LONG: 47.602 KM

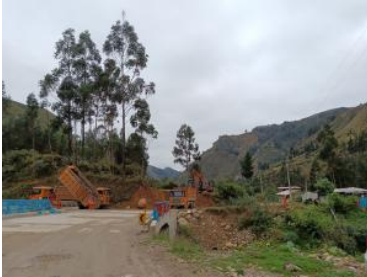
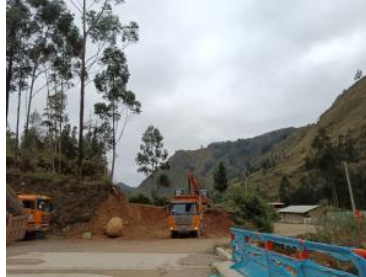
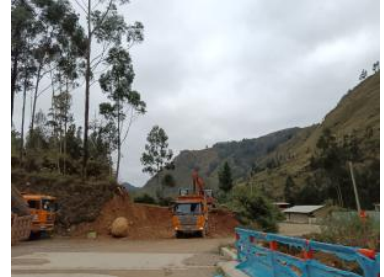
PROGRESIVA: KM 128+996

CORTE DE TALUD

PERSONAL UTILIZADO: 06 OPERADORES, 01 CAPATAZ, 02 PEONES, 02 CONTROLADORES, 02 VIGÍAS

MAQUINARIA Y EQUIPO UTILIZADO: 02 EXCAVADORAS, 04 VOLQUETES, 01 HERRAMIENTAS MANUALES

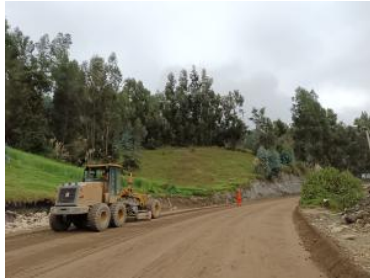
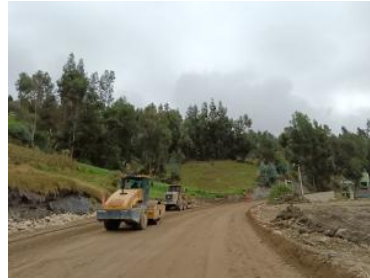
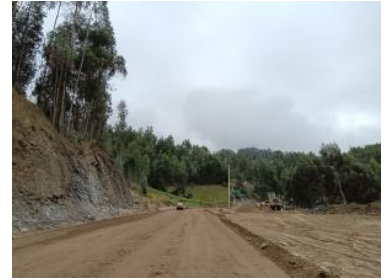
PROGRESIVA: KM 111+960

CONSTRUCCIÓN SUB RASANTE

MEJORAMIENTO DEL SUELO A NIVEL DE SUB RASANTE

SE VERIFICA LOS TRABAJOS DE CONFORMACIÓN EN LA SUBRASANTE

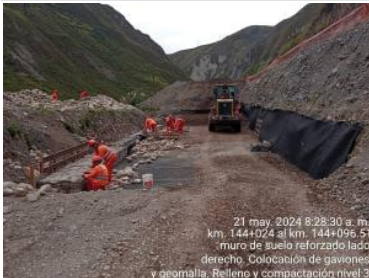
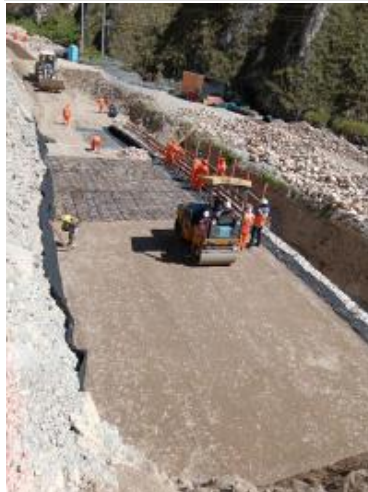
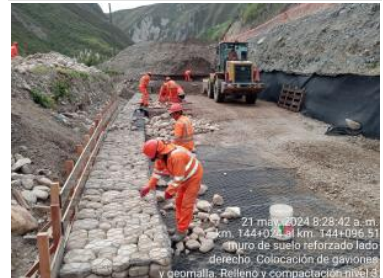
PROGRESIVA: KM 144+024 AL KM 144+096

CONSTRUCCIÓN MURO SUELO REFORZADO

EXCAVACIÓN, RELLENO POR CAPAS Y ELIMINACIÓN DEL TERRENO NATURAL

CONSTRUCCIÓN DE MURO DE GAVIONES

COLOCACIÓN DE GEOMALLAS GEOSINTÉTICO, PARA ESTABILIZAR SUPERFICIES, TERRENOS, CIMENTACIONES.

MURO DE SUELO REFORZADO LADO DERECHO. RELLENO Y COMPACTACIÓN

ESTA MASA USA SU PROPIO PESO Y RESISTENCIA INTERNA AL CORTE PARA RESISTIR LOS EFECTOS TANTO DEL DESLIZAMIENTO COMO DEL VUELCO PRODUCIDOS POR LAS PRESIONES ACTUANTES DEL SUELO RETENIDO
