## BITACORA ELECTRÓNICA DE OBRA

<b>Confirma Bitacora:</b> Si	<b>Nro Informe:</b> N 0 023 - 2024 - MTC/ 20.9/ MJQY	<b>Fecha Informe:</b> 28 - 05 - 2024	<b>Nombre De La Obra:</b> HUANUCO - LA UNION - HUALLANCA, TR 3	<b>Personal Encargado:</b> MICHAEL JESUS QUISPE YAURI.	
<b>Foto Bitacora:</b>  	<b>Foto Bitacora 2:</b>	<b>Foto Bitacora 3:</b>	<b>Foto Bitacora 4:</b>	<b>Foto Bitacora 5:</b>	<b>Foto Bitacora 6:</b>
<a href="#">Ver imagen completa</a>	<a href="#">Ver imagen completa</a>	<a href="#">Ver imagen completa</a>	<a href="#">Ver imagen completa</a>	<a href="#">Ver imagen completa</a>	<a href="#">Ver imagen completa</a>

OBRA: MEJORAMIENTO, CONSERVACIÓN POR NIVELES DE SERVICIO Y OPERACIÓN DEL CORREDOR VIAL: HUANUCO – LA UNIÓN – HUALLANCA – DV. ANTAMINA/ EMP. PE-3N (TINGO CHICO) – NUEVAS FLORES – LLATA – ANTAMINA, TRAMO III.

(TINGO CHICO - LA UNIÓN - HUALLANCA) TRAMO III DEL KM 102+819 AL KM 150+421  
LONG: 47.602 KM

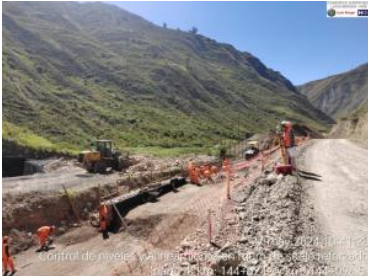
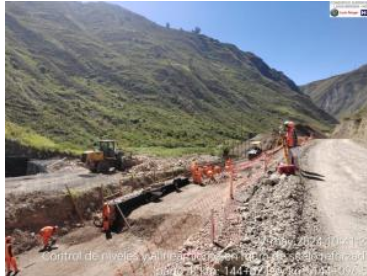
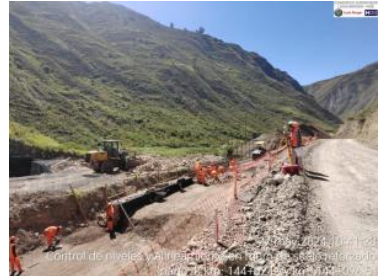
PROGRESIVA: KM 144+024 AL KM 144+096

CONSTRUCCIÓN MURO SUELO REFORZADO

EXCAVACIÓN, RELLENO POR CAPAS Y ELIMINACIÓN DEL TERRENO NATURAL

CONSTRUCCIÓN DE MURO DE GAVIONES

COLOCACIÓN DE GEOMALLAS GEOSINTÉTICO, PARA ESTABILIZAR SUPERFICIES, TERRENOS, CIMENTACIONES.

MURO DE SUELO REFORZADO LADO DERECHO. RELLENO Y COMPACTACIÓN

ESTA MASA USA SU PROPIO PESO Y RESISTENCIA INTERNA AL CORTE PARA RESISTIR LOS EFECTOS TANTO DEL DESLIZAMIENTO COMO DEL VUELCO PRODUCIDOS POR LAS PRESIONES ACTUANTES DEL SUELO RETENIDO

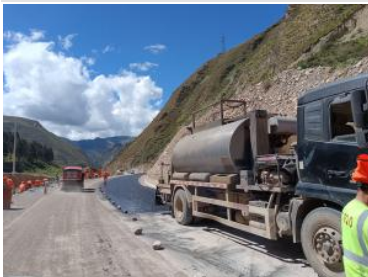
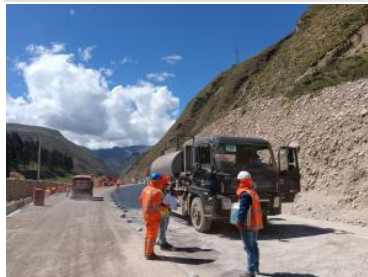
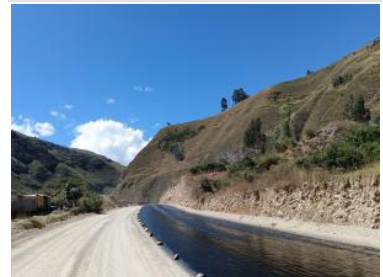
PROGRESIVA: KM 133+560

IMPRIMACIÓN ASFALTICO

SE VERIFICA LOS TRABAJOS DE LIMPIEZA CON LA ESCOBA MECÁNICA Y COMPRESORA LA PLATAFORMA DONDE SERÁ COLOCADO DEL ASFALTO LIQUIDO MC 30 EN EL TRAMO LIBERADO CARRIL DERECHO

SE REALIZA EL CONTROL DE LAS UNIFORMIDAD DE LA SUPERFICIE EN EL TRAMO LIBERADO CARRIL DERECHO

SE VERIFICA EL COLOCADO DEL ASFALTO LIQUIDO MC-30 (IMPRIMACIÓN) EN EL TRAMO LIBERADO

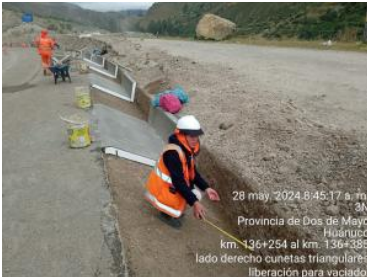
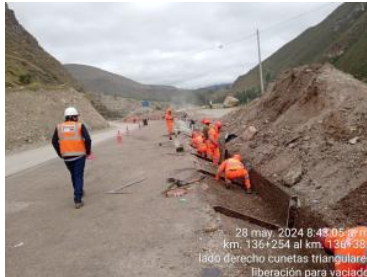
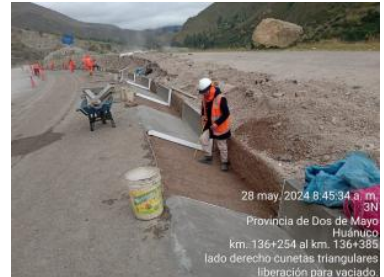
PROGRESIVA: KM 136+254 AL KM 136+385

CUNETAS

CONSTRUCCIÓN DE CUNETAS

LAS CUNETAS SON ZANJAS LONGITUDINALES UBICADA A UN LADO DE LA CARRETERA O, EN SU DEFECTO, A UN SOLO LADO, REVESTIDAS, CON EL OBJETO DE CAPTAR, CONDUCIR, Y EVACUAR EN FORMÁ ADECUADA LOS FLUJOS DE AGUA SUPERFICIAL

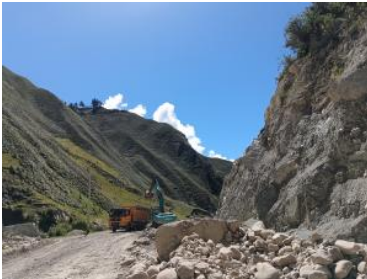
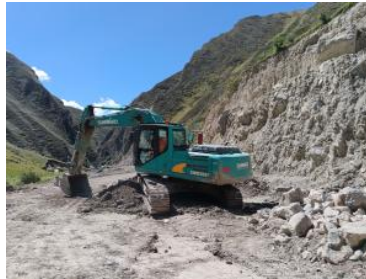
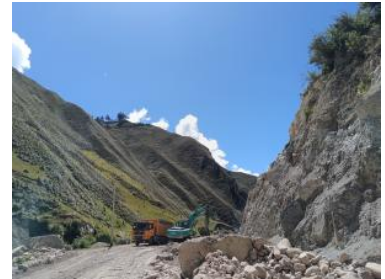
PROGRESIVA: KM 145+819

CORTE DE TALUD

200. MOVIMIENTO DE TIERRAS

202.A EXCAVACIÓN EN ROCA FIJA

202.B EXCAVACIÓN EN ROCA SUELTA

202.C EXCAVACIÓN EN MATERIAL SUELTO

203.A REMOCIÓN DE DERRUMBES

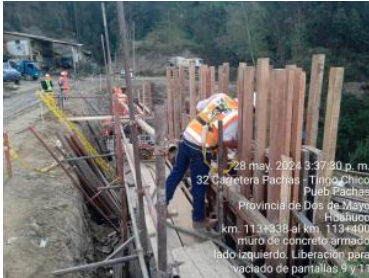
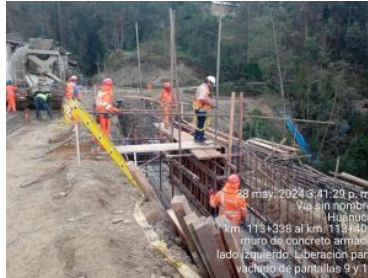
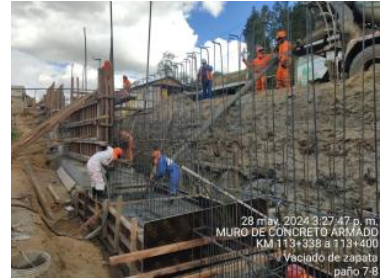
- PROGRESIVA: KM 113+338 AL KM 113+400
- CONSTRUCCIÓN MURO DE CONTENCIÓN – (MCA)
- EXCAVACIÓN Y ELIMINACIÓN DEL TERRENO NATURAL
- ENCOFRADO DEL MURO CON PANELES FENÓLICOS METALICOS
- COLOCACIÓN DE CONCRETO PARA SOLADO DE F'C = 100 KG/CM2
- COLOCACIÓN DE CONCRETO PARA ZAPATA DE F'C = 210 KG/CM2
