BITACORA ELECTRÓNICA DE OBRA

Confirma Bitacora: Si	Nro Informe: 0041	Fecha Informe: 03 - 07 - 2024	Nombre De La Obra: SELVA ALEGRE - LA CALZADA	Personal Encargado: BORIS WALTER AYLLÓN CARCELÉN
---------------------------------	-----------------------------	---	--	---

NUMERO DE INFORME No. 0040-2024
 CONTRATO DE OBRA: No. 031-2022-MTC/20.2 CON PRECIOS DE AGOSTO DE 2021
 EMPRESA CONTRATISTA: CHINA CIVIL ENGINEERING CONSTRUCTION CORPORATION SUCURSAL DEL PERU
 OBRA: SALDO DE OBRA: "CULMINACION DE OBRA DE MEJORAMIENTO DE LA CARRETERA RODRIGUEZ DE MENDOZA - EMPALME PE-5N (LA CALZADA), TRAMO: SELVA ALEGRE - EMPALME PE-5N (LA CALZADA)
 MONTO DE LA OBRA: S/44'873,763.87 PLAZO DE EJECUCION: 190 DIAS CALENDARIO
 SUPERVISOR: CONSORCIO SUPERVISOR ALEGRE LA CALZADA (PYUNGHWA ENGINEERING CONSULTANTS LTDA SUCURSAL DEL PERU y GEOTECNIA Y MECANICA DE SUELOS S.A.C.)
 CONTRATO DE CONSULTORIA DE OBRA N° 01-2022-MTC/20.2 FECHA: 19-01-2022
 MONTO SUPERVISION: 3,799,999.63 -Mediante OFICIO N° 905 - 2024-MTC/20.9 de fecha 23 de abril de 2024, la Entidad comunica el reinicio de ejecución de obra a partir del 22 de abril de 2024 LA OBRA ACTUALMENTE ESTA EN ACTIVIDAD DESDE 22-04-2024 ,

Panel Fotográfico de

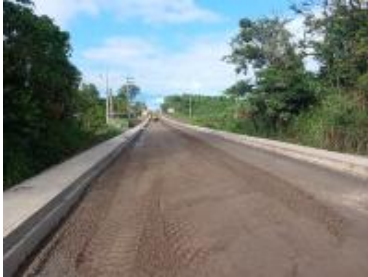
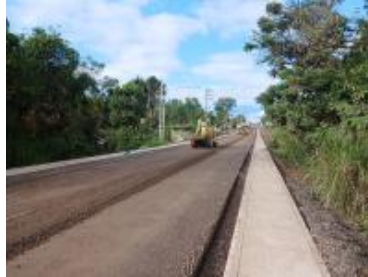
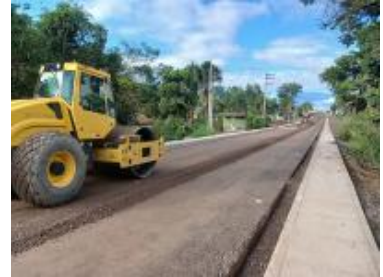
PROGRESIVAS KM. 10+420 AL KM. 10+520
VISITA DE SEGUIMIENTO Y MONITOREO A LAS ACTIVIDADES REALIZADOS EN LA VIA LA CALZADA - SELVA ALEGRE: CONSTRUCCION DE BASE GRANULAR
CODIGO 400 SUB BASE Y BASES
PARTIDA 403.A BASE GRANULAR

En las progresivas Km. 10+420 al Km. 10+520 se realiza visita de seguimiento y monitoreo a las actividades realizadas y en ejecución en la Vía la Calzada - Selva alegre donde se continua con la construcción de base granular en este sector, actualmente se realiza el extendido y compactación del material granular, en el sitio se utiliza: 1 motoniveladora ,2 compactadora de rodillo .1 camión cisterna. , trabajan 1capataz. 1 ing. de producción. 3 operadores, 1 chofer, 4 obreros y 2 vigías

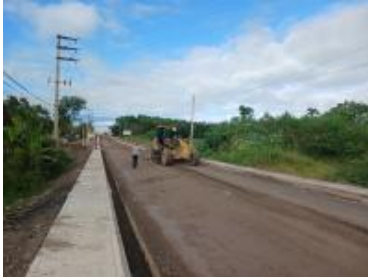
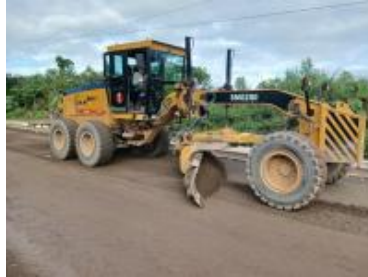
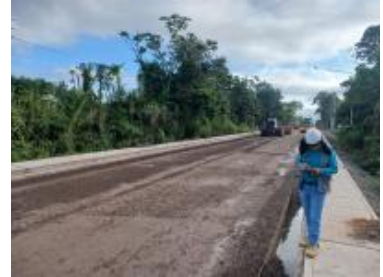
PROGRESIVAS KM. 10+520 AL KM. 10+680
VISITA DE SEGUIMIENTO Y MONITOREO A LAS ACTIVIDADES REALIZADOS EN LA VIA LA CALZADA - SELVA ALEGRE: CONSTRUCCION DE BASE GRANULAR
CODIGO 400 SUB BASE Y BASES
PARTIDA 403.A BASE GRANULAR

En las progresivas Km. 10+520 al Km. 10+680 se realiza visita de seguimiento y monitoreo a las actividades realizadas y en ejecución en la Vía la Calzada - Selva alegre donde se continua con la construcción de base granular en este sector, actualmente se realiza el extendido y compactación del material granular, en el sitio se utiliza: 1 motoniveladora ,2 compactadora de rodillo .1 camión cisterna. , trabajan 1capataz. 1 ing. de producción. 3 operadores, 1 chofer, 4 obreros y 2 vigías

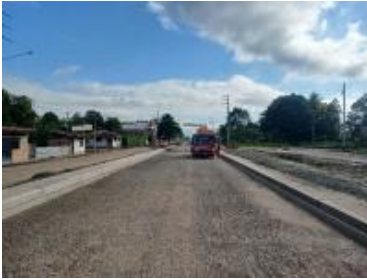
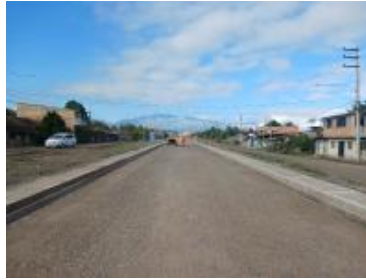
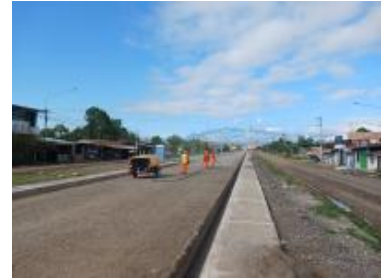
3

PROGRESIVA KM. 11+000 AL KM. 11+440

VISITA DE SEGUIMIENTO Y MONITOREO A LAS ACTIVIDADES EN EJECUCION EN LA VIA SELVA
ALEGRE - LA CALZADA: SOPLETEO PARA IMPRIMACION

En la progresiva Km. 11+000 al Km. 11+440 se ha iniciado el sopleteo de la base granular colocada para imprimación. se utiliza un compresor de aire y trabajan 1 capataz y 2 obreros, se verifica que la superficie a imprimir esta humeda, es necesario esperar que la superficie se seque, antes de imprimir,

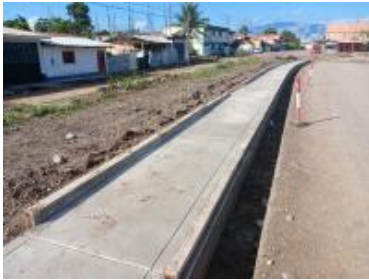
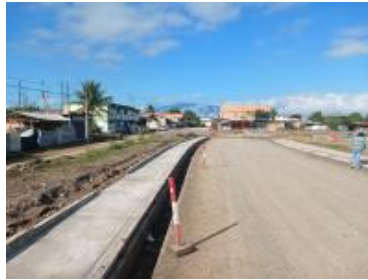
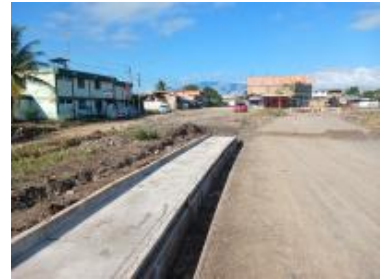
4

PROGRESIVA KM. 11+280 AL KM. 11+440 li
VISITA DE SEGUIMIENTO Y MONITOREO A LAS ACTIVIDADES REALIZADOS EN LA VIA LA CALZADA - SELVA ALEGRE: CONSTRUCCION DE VEREDAS
CODIGO 600 OBRAS COMPLEMENTARIAS
PARTIDA; 607,A VEREDA

En las progresivas Km. 11+280 a Km. 11+440 se realiza visita de seguimiento y monitoreo al tramo de vía la Calzada - Selva alegre, donde se ha realizado el vaciado de mezcla de concreto para la construcción de VEREDAS en el lado izquierdo de la vía, actualmente las veredas estan vaciadas, falta el desencofrado.

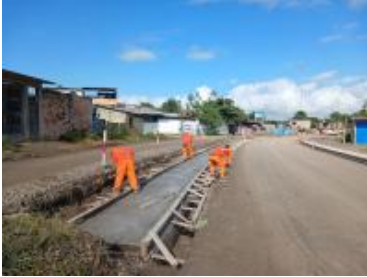
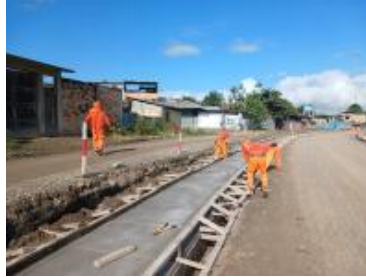
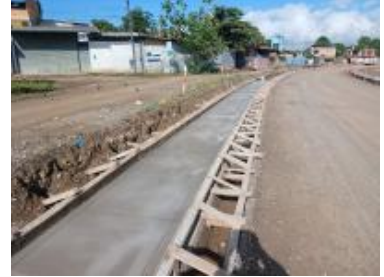
5

PROGRESIVA KM. 11+530 AL KM. 11+570 li
VISITA DE SEGUIMIENTO Y MONITOREO A LAS ACTIVIDADES REALIZADOS EN LA VIA LA CALZADA
- SELVA ALEGRE: CONSTRUCCION DE VEREDAS
CODIGO 600 OBRAS COMPLEMENTARIAS
PARTIDA; 607,A VEREDA

En las progresivas Km. 11+530 a Km. 11+570 se realiza visita de seguimiento y monitoreo al tramo de vía la Calzada - Selva alegre, donde se ha realizado el vaciado de mezcla de concreto para la construcción de VEREDAS en el lado izquierdo de la vía, actualmente las veredas estan vaciadas, falta el desencofrado.

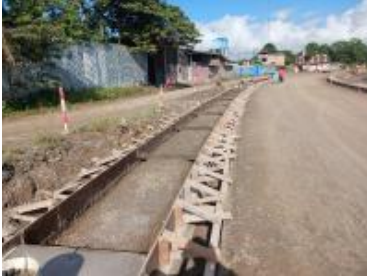
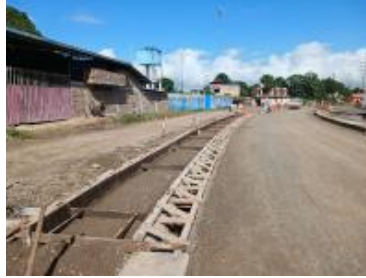
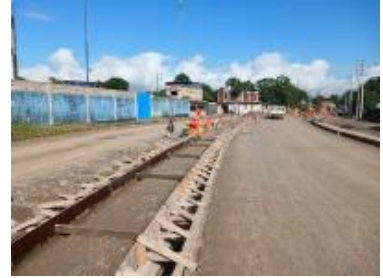
6

PROGRESIVA KM. 11+570 AL KM. 11+640 li
VISITA DE SEGUIMIENTO Y MONITOREO A LAS ACTIVIDADES REALIZADOS EN LA VIA LA CALZADA
- SELVA ALEGRE: CONSTRUCCION DE VEREDAS
CODIGO 600 OBRAS COMPLEMENTARIAS
PARTIDA; 607,A VEREDAS

En las progresivas Km. 11+570 a Km. 11+640 se realiza visita de seguimiento y monitoreo al tramo de vía la Calzada - Selva alegre, donde se ha realizado el relleno para la construcción de VEREDAS en el lado izquierdo de la vía, actualmente se realiza el encofrado, se utiliza herramientas menores y trabajan 1capataz y 8 obreros

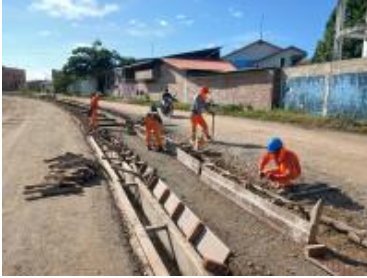
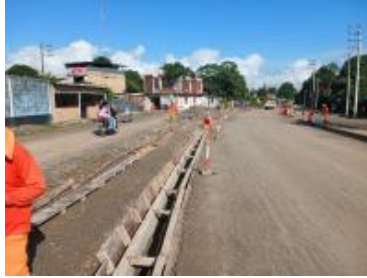
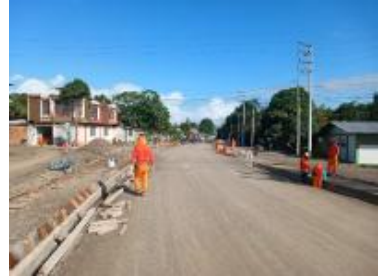
7

PROGRESIVA KM. 11+640 AL KM. 11+700 li
VISITA DE SEGUIMIENTO Y MONITOREO A LAS ACTIVIDADES REALIZADOS EN LA VIA LA CALZADA - SELVA ALEGRE: CONSTRUCCION DE VEREDAS
CODIGO 600 OBRAS COMPLEMENTARIAS
PARTIDA; 607,A VEREDAS

En las progresivas Km. 11+640 a Km. 11+7000 se realiza visita de seguimiento y monitoreo al tramo de vía la Calzada - Selva alegre, donde se ha realizado el relleno para la construcción de VEREDAS en el lado izquierdo de la vía, actualmente se realiza el encofrado, se utiliza herramientas menores y trabajan 1capataz y 8 obreros
