BITACORA ELECTRÓNICA DE OBRA

Confirma Bitacora: Si	Nro Informe: 0041	Fecha Informe: 03 - 07 - 2024	Nombre De La Obra: SELVA ALEGRE - LA CALZADA	Personal Encargado: BORIS WALTER AYLLÓN CARCELÉN
---------------------------------	-----------------------------	---	--	---

Panel Fotográfico de la Bitacora de Obras

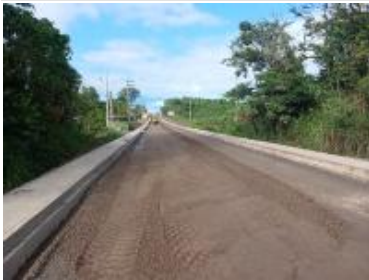
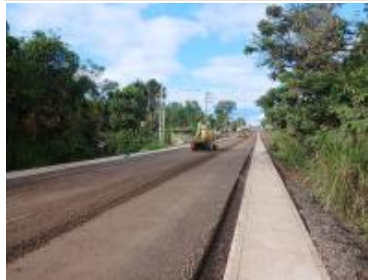
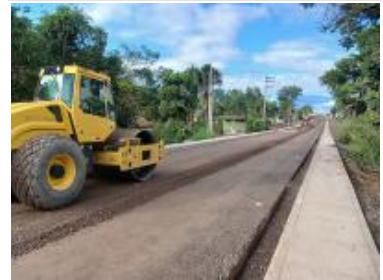
PROGRESIVAS KM. 10+420 AL KM. 10+520
VISITA DE SEGUIMIENTO Y MONITOREO A LAS ACTIVIDADES REALIZADOS EN LA VIA LA CALZADA - SELVA ALEGRE: CONSTRUCCION DE BASE GRANULAR
CODIGO 400 SUB BASE Y BASES
PARTIDA 403.A BASE GRANULAR

En las progresivas Km. 10+420 al Km. 10+520 se realiza visita de seguimiento y monitoreo a las actividades realizadas y en ejecución en la Vía la Calzada - Selva alegre donde se continua con la construcción de base granular en este sector, actualmente se realiza el extendido y compactación del material granular, en el sitio se utiliza: 1 motoniveladora ,2 compactadora de rodillo .1 camión cisterna. , trabajan 1capataz. 1 ing. de producción. 3 operadores, 1 chofer, 4 obreros y 2 vigías

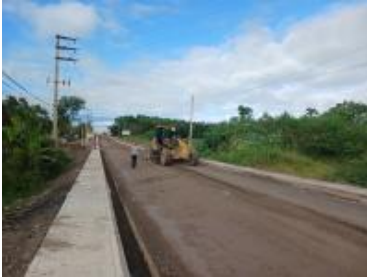
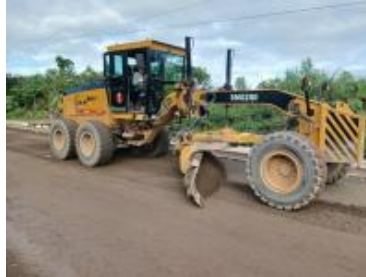
PROGRESIVAS KM. 10+520 AL KM. 10+680
VISITA DE SEGUIMIENTO Y MONITOREO A LAS ACTIVIDADES REALIZADOS EN LA VIA LA CALZADA
- SELVA ALEGRE: CONSTRUCCION DE BASE GRANULAR
CODIGO 400 SUB BASE Y BASES
PARTIDA 403.A BASE GRANULAR

En las progresivas Km. 10+520 al Km. 10+680 se realiza visita de seguimiento y monitoreo a las actividades realizadas y en ejecución en la Vía la Calzada - Selva alegre donde se continua con la construcción de base granular en este sector, actualmente se realiza el extendido y compactación del material granular, en el sitio se utiliza: 1 motoniveladora ,2 compactadora de rodillo .1 camión cisterna. , trabajan 1capataz. 1 ing. de producción. 3 operadores, 1 chofer, 4 obreros y 2 vigías

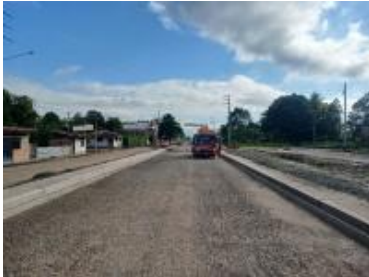
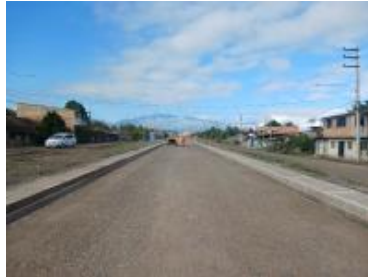
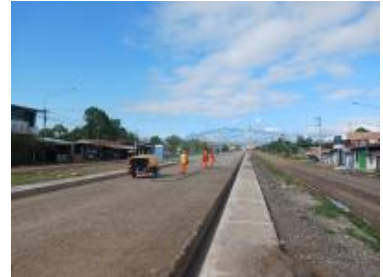
3

PROGRESIVA KM. 11+000 AL KM. 11+440
VISITA DE SEGUIMIENTO Y MONITOREO A LAS ACTIVIDADES EN EJECUCION EN LA VIA SELVA ALEGRE - LA CALZADA: SOPLETEO PARA IMPRIMACION

En la progresiva Km. 11+000 al Km. 11+440 se ha iniciado el sopleteo de la base granular colocada para imprimación. se utiliza un compresor de aire y trabajan 1 capataz y 2 obreros, se verifica que la superficie a imprimir esta humeda, es necesario esperar que la superficie se seque, antes de imprimir,

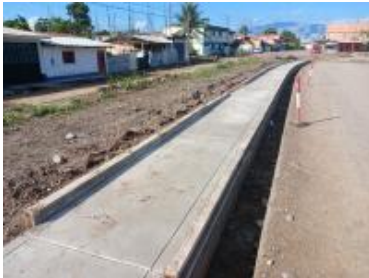
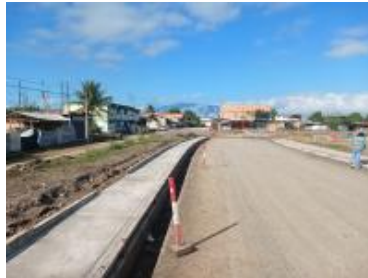
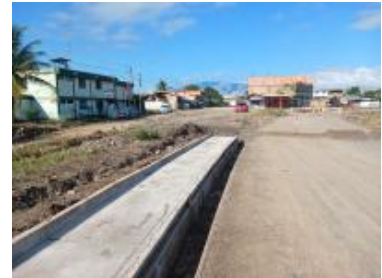
4

PROGRESIVA KM. 11+280 AL KM. 11+440 li
VISITA DE SEGUIMIENTO Y MONITOREO A LAS ACTIVIDADES REALIZADOS EN LA VIA LA CALZADA - SELVA ALEGRE: CONSTRUCCION DE VEREDAS
CODIGO 600 OBRAS COMPLEMENTARIAS
PARTIDA; 607,A VEREDA

En las progresivas Km. 11+280 a Km. 11+440 se realiza visita de seguimiento y monitoreo al tramo de vía la Calzada - Selva alegre, donde se ha realizado el vaciado de mezcla de concreto para la construcción de VEREDAS en el lado izquierdo de la vía, actualmente las veredas estan vaciadas, falta el desencofrado.

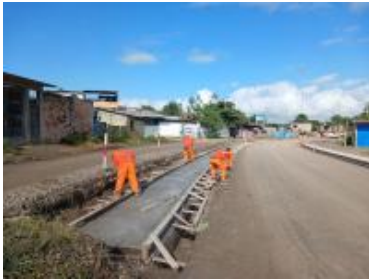
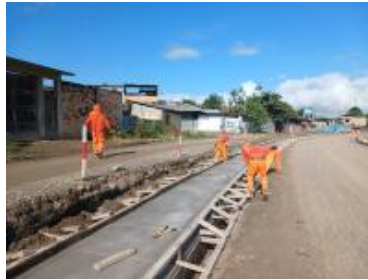
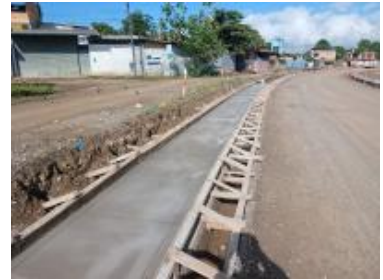
5

PROGRESIVA KM. 11+530 AL KM. 11+570 li
VISITA DE SEGUIMIENTO Y MONITOREO A LAS ACTIVIDADES REALIZADOS EN LA VIA LA CALZADA - SELVA ALEGRE: CONSTRUCCION DE VEREDAS
CODIGO 600 OBRAS COMPLEMENTARIAS
PARTIDA; 607,A VEREDA

En las progresivas Km. 11+530 a Km. 11+570 se realiza visita de seguimiento y monitoreo al tramo de vía la Calzada - Selva alegre, donde se ha realizado el vaciado de mezcla de concreto para la construcción de VEREDAS en el lado izquierdo de la vía, actualmente las veredas estan vaciadas, falta el desencofrado.

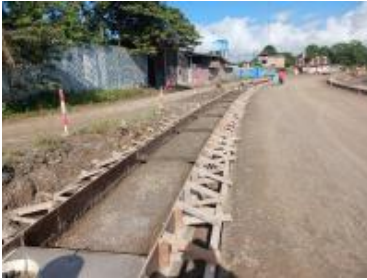
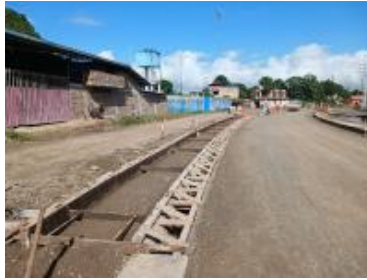
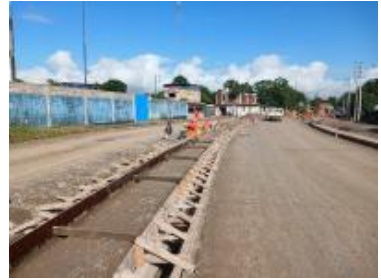
6

PROGRESIVA KM. 11+570 AL KM. 11+640 li
VISITA DE SEGUIMIENTO Y MONITOREO A LAS ACTIVIDADES REALIZADOS EN LA VIA LA CALZADA - SELVA ALEGRE: CONSTRUCCION DE VEREDAS
CODIGO 600 OBRAS COMPLEMENTARIAS
PARTIDA; 607,A VEREDAS

En las progresivas Km. 11+570 a Km. 11+640 se realiza visita de seguimiento y monitoreo al tramo de vía la Calzada - Selva alegre, donde se ha realizado el relleno para la construcción de VEREDAS en el lado izquierdo de la vía, actualmente se realiza el encofrado, se utiliza herramientas menores y trabajan 1capataz y 8 obreros

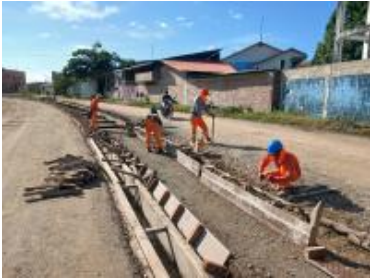
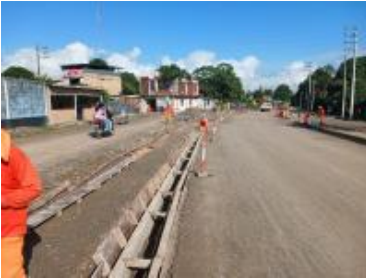
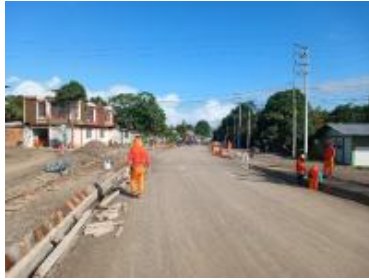
7

PROGRESIVA KM. 11+640 AL KM. 11+700 li
VISITA DE SEGUIMIENTO Y MONITOREO A LAS ACTIVIDADES REALIZADOS EN LA VIA LA CALZADA - SELVA ALEGRE: CONSTRUCCION DE VEREDAS
CODIGO 600 OBRAS COMPLEMENTARIAS
PARTIDA; 607,A VEREDAS

En las progresivas Km. 11+640 a Km. 11+7000 se realiza visita de seguimiento y monitoreo al tramo de vía la Calzada - Selva alegre, donde se ha realizado el relleno para la construcción de VEREDAS en el lado izquierdo de la vía, actualmente se realiza el encofrado, se utiliza herramientas menores y trabajan 1capataz y 8 obreros
