BITACORA ELECTRÓNICA DE OBRA

Confirma Bitacora: Si	Nro Informe: 0054	Fecha Informe: 20 - 07 - 2024	Nombre De La Obra: SELVA ALEGRE - LA CALZADA	Personal Encargado: BORIS WALTER AYLLÓN CARCELÉN
---------------------------------	-----------------------------	---	--	--

NUMERO DE INFORME No. 0054-2024
 CONTRATO DE OBRA: No. 031-2022-MTC/20.2 CON PRECIOS DE AGOSTO DE 2021
 EMPRESA CONTRATISTA: CHINA CIVIL ENGINEERING CONSTRUCTION CORPORATION SUCURSAL DEL PERU
 OBRA: SALDO DE OBRA: "CULMINACION DE OBRA DE MEJORAMIENTO DE LA CARRETERA RODRIGUEZ DE MENDOZA - EMPALME PE-5N (LA CALZADA), TRAMO: SELVA ALEGRE - EMPALME PE-5N (LA CALZADA)
 MONTO DE LA OBRA: S/44'873,763.87 PLAZO DE EJECUCION: 190 DIAS CALENDARIO
 SUPERVISOR: CONSORCIO SUPERVISOR ALEGRE LA CALZADA (PYUNGHWA ENGINEERING CONSULTANTS LTDA SUCURSAL DEL PERU y GEOTECNIA Y MECANICA DE SUELOS S.A.C.)
 CONTRATO DE CONSULTORIA DE OBRA N° 01-2022-MTC/20.2 FECHA: 19-01-2022
 MONTO SUPERVISION: 3,799,999.63 -Mediante OFICIO N° 905 - 2024-MTC/20.9 de fecha 23 de abril de 2024, la Entidad comunica el reinicio de ejecución de obra a partir del 22 de abril de 2024 LA OBRA ACTUALMENTE ESTA EN ACTIVIDAD DESDE 22-04-2024 ,

VISITA DE SEGUIMIENTO

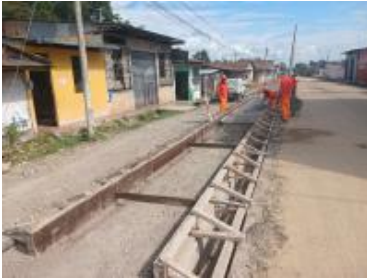
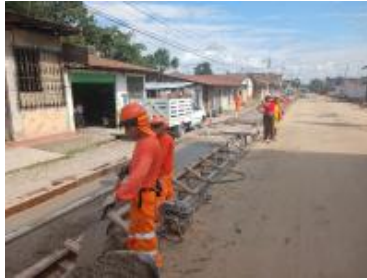
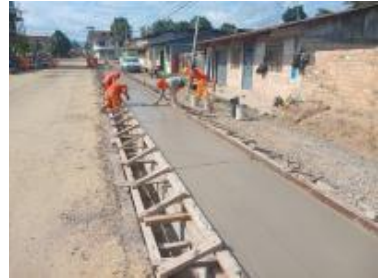
PROGRESIVAS KM. 12+900 a 12+950 Id

VISITA DE SEGUIMIENTO Y MONITOREO A LAS ACTIVIDADES REALIZADOS EN LA VIA LA CALZADA - SELVA ALEGRE: CONSTRUCCION DE VEREDAS CODIGO 600 OBRAS COMPLEMENTARIAS PARTIDA; 607,A VEREDAS

En las progresivas Km. 12+900 a Km. 12+950 se realiza visita de seguimiento y monitoreo al tramo de vía la Calzada - Selva alegre, donde se ha realizado el relleno y el encofrado para la construcción de VEREDAS en el lado izquierdo actualmente se continua con el encofrado y se alista para el vaciado, se utiliza herramientas menores, trabajan 1capataz 2 operadores y 10 obreros

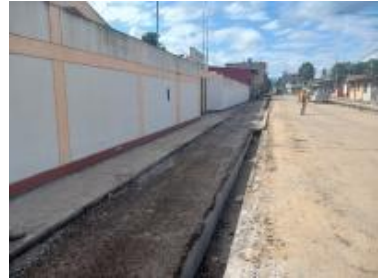
PROGRESIVAS KM. 12+830 a 12+870 li
VISITA DE SEGUIMIENTO Y MONITOREO A LAS ACTIVIDADES REALIZADOS EN LA VIA LA CALZADA - SELVA ALEGRE: CONSTRUCCION DE VEREDAS
CODIGO 600 OBRAS COMPLEMENTARIAS
PARTIDA; 607,A VEREDAS

En las progresivas Km. 12+830 a Km. 12+870 se realiza visita de seguimiento y monitoreo al tramo de vía la Calzada - Selva alegre, donde se ha realizado el relleno y el encofrado para la construcción de VEREDAS en el lado izquierdo de la vía, utilizando una mini compactadora de rodillos y un mini cargador frontal y herramientas menores, trabajaron 1capataz 2 operadores y 10 obreros

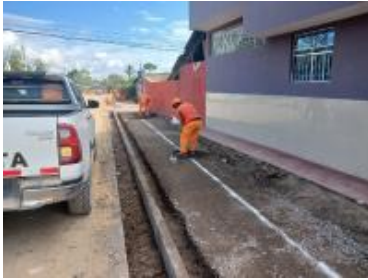
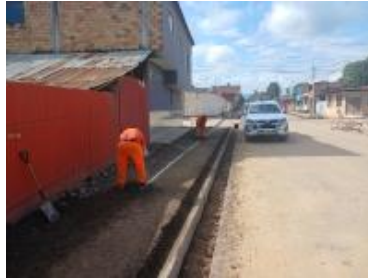
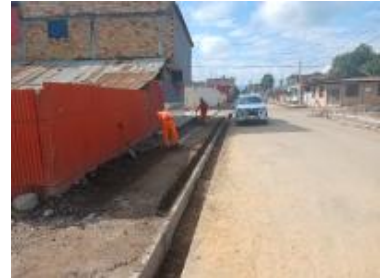
PROGRESIVAS KM. 12+800 a 12+850 li
VISITA DE SEGUIMIENTO Y MONITOREO A LAS ACTIVIDADES REALIZADOS EN LA VIA LA CALZADA - SELVA ALEGRE: CONSTRUCCION DE VEREDAS
CODIGO 600 OBRAS COMPLEMENTARIAS
PARTIDA; 607,A VEREDAS

En las progresivas Km. 12+830 a Km. 12+870 se realiza visita de seguimiento y monitoreo al tramo de vía la Calzada - Selva alegre, donde se ha realizado el relleno y se inicia la excavacion de la uña para luego continuar con el encofrado para la construcción de VEREDAS en el lado izquierdo de la vía, utilizando herramientas menores, trabajaron 1capataz y 8 obreros

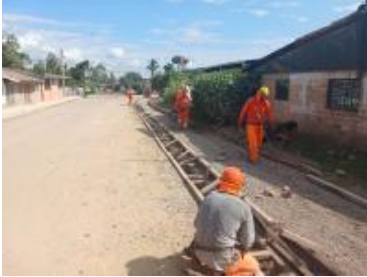
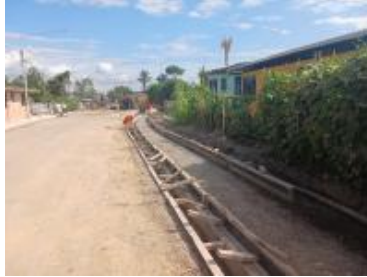
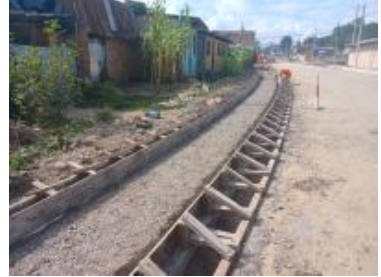
PROGRESIVAS KM. 12+730 a 12+780 Id
VISITA DE SEGUIMIENTO Y MONITOREO A LAS ACTIVIDADES REALIZADOS EN LA VIA LA CALZADA - SELVA ALEGRE: CONSTRUCCION DE VEREDAS
CODIGO 600 OBRAS COMPLEMENTARIAS
PARTIDA; 607,A VEREDA

En las progresivas Km. 12+730 a Km. 12+780 se realiza visita de seguimiento y monitoreo al tramo de vía la Calzada - Selva alegre, donde se realiza el relleno y el encofrado para la construcción de VEREDAS en el lado derecho de la vía, utilizando herramientas menores, trabajan 1capataz 2 operadores y 10 obreros

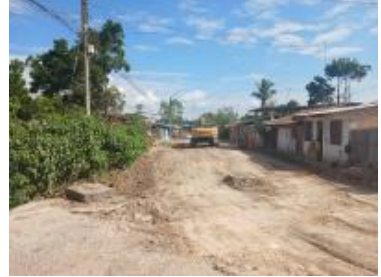
PROGRESIVAS KM. 13+725 Id
VISITA DE SEGUIMIENTO Y MONITOREO A LAS ACTIVIDADES REALIZADOS EN LA VIA LA CALZADA
- SELVA ALEGRE: EXCAVACION (ACCESO)
CODIGO 200 MOVIMIENTO DE TIERRAS
PARTIDA 203.A EXCAVACION

En la progresiva Km. 13+725 se realiza visita de seguimiento y monitoreo a las actividades realizadas y en ejecución en la Vía la Calzada - Selva alegre donde se realiza la excavación se utiliza una excavadora de oruga , trabajan 1 capataz. 1 operadores, 2 obreros

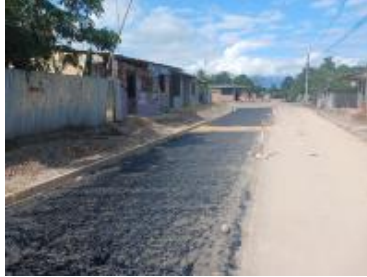
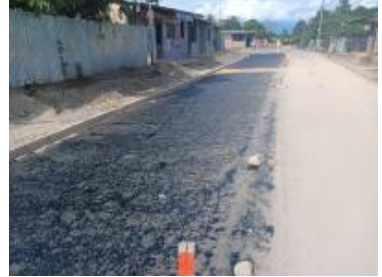
PROGRESIVAS KM. 12+500 AL KM. 12+700 li
VISITA DE SEGUIMIENTO Y MONITOREO A LAS ACTIVIDADES EJECUTADAS Y EN EJECUCION EN
LA VIA SELVA ALEGRE - LA CALZADA: IMPRIMACION ASFALTICA REALIZA

En las progresivas 12+500 al Km, al KM. 12+700 se realiza visita de seguimiento y monitoreo a las actividades en ejecución en la vía Selva Alegre - La calzada, donde se verifica que ha realizado la imprimación asfáltica, en el lado izquierdo de la vía. Se utilizó un compresor, barredora y camión imprimador, trabajaron 1 capataz, 1 operador, 1 técnico, 4 obreros y 2 vigias

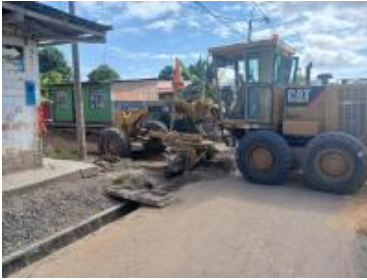
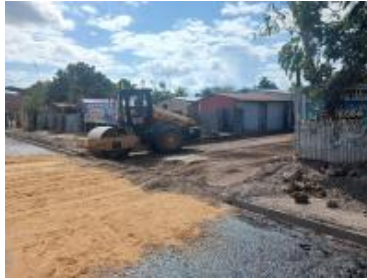
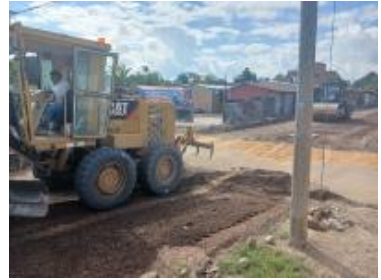
PROGRESIVA KM. 12+660 li y ld
VISITA DE SEGUIMIENTO Y MONITOREO A LAS ACTIVIDADES REALIZADOS EN LA VIA LA CALZADA - SELVA ALEGRE: CONSTRUCCION DE SUB BASE GRANULAR (ACCESOS)
CODIGO 400 SUB BASE Y BASES
PARTIDA 402.A SUB BASE GRANULAR CON MATERIAL TRITURADO

En la progresiva Km. 12+660 se realiza visita de seguimiento y monitoreo a las actividades realizadas y en ejecución en la Vía la Calzada - Selva alegre donde se realiza la construcción de sub base granular en ambos lados de los accesos , en el sitio se utiliza: 1 motoniveladora , 1 compactadora de rodillo 1 camion cisterna, trabajan 1 capataz. 2 operadores, 1 chofer, 2 obreros 2 vigias

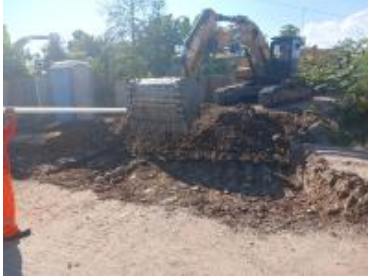
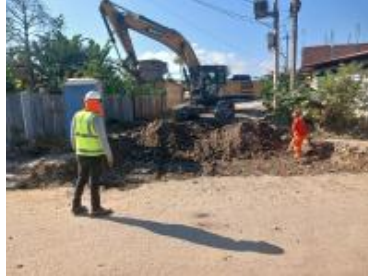
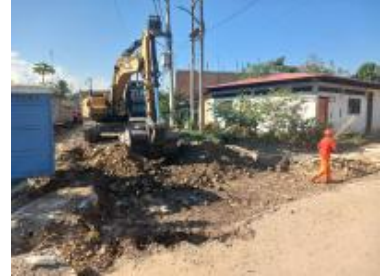
PROGRESIVAS KM. 12+403 li
VISITA DE SEGUIMIENTO Y MONITOREO A LAS ACTIVIDADES REALIZADOS EN LA VIA LA CALZADA - SELVA ALEGRE: EXCAVACION (ACCESO)
CODIGO 200 MOVIMIENTO DE TIERRAS
PARTIDA 203.A EXCAVACION

En la progresiva Km. 12+403 se realiza visita de seguimiento y monitoreo a las actividades realizadas y en ejecución en la Vía la Calzada - Selva alegre donde se realiza la excavación en el acceso lado izquierdo, se utiliza una excavadora de oruga , trabajan 1 capataz. 1 operadores, 2 obreros
