**BITACORA ELECTRÓNICA DE OBRA**

<b>N°- INFORME</b>		<b>FECHA DE INFORME</b>	
0108		28-09-2024	
<b>NOMBRE DE LA OBRA :</b>		<b>CONFIRMACION BITACORA :</b>	<b>PERSONAL ENCARGADO :</b>
SELVA ALEGRE - LA CALZADA		Si	BORIS WALTER AYLLÓN CARCELÉN
<b>DATOS MULTIMEDIA - FOTOS BITACORA :</b>			
<b>Cuaderno De Obra 1:</b>	<b>Cuaderno De Obra 2:</b>	<b>Cuaderno De Obra 3:</b>	
<a href="#">Ver imagen completa</a>	<a href="#">Ver imagen completa</a>	<a href="#">Ver imagen completa</a>	
<b>Cuaderno De Obra 4:</b>	<b>Cuaderno De Obra 5:</b>		
<a href="#">Ver imagen completa</a>	<a href="#">Ver imagen completa</a>		
<b>ASUNTO :</b>			
<p>NUMERO DE INFORME No. 0108-2024          CONTRATO DE OBRA: No. 031-2022-MTC/20.2 CON PRECIOS DE AGOSTO DE 2021          EMPRESA CONTRATISTA: CHINA CIVIL ENGINEERING CONSTRUCTION CORPORATION SUCURSAL DEL PERU          OBRA: SALDO DE OBRA: "CULMINACION DE OBRA DE MEJORAMIENTO DE LA CARRETERA RODRIGUEZ DE MENDOZA - EMPALME PE-5N (LA CALZADA), TRAMO: SELVA ALEGRE - EMPALME PE-5N (LA CALZADA)          MONTO DE LA OBRA: S/44'873,763.87 PLAZO DE EJECUCION: 190 DIAS CALENDARIO          SUPERVISOR: CONSORCIO SUPERVISOR ALEGRE LA CALZADA (PYUNGHWA ENGINEERING CONSULTANTS

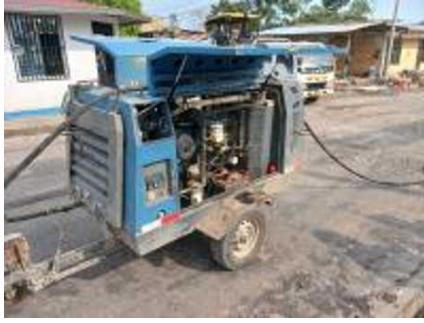
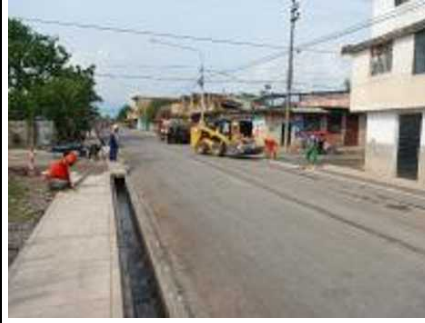
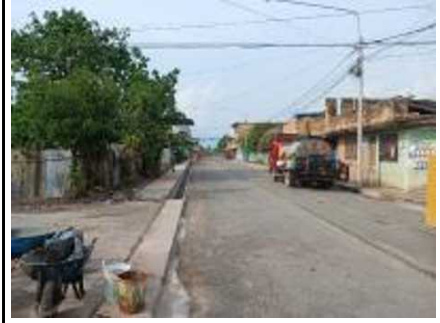
**3 PANEL FOTOGRÁFICO**

Progresivas Km. 12+243 AL km. 12+500 II  
VISITA DE SEGUIMIENTO Y MONITOREO A LAS ACTIVIDADES EN EJECUCION EN LA VIA SELVA ALEGRE - LA CALZADA: PREPARACION DE SUPERFICIE (ACCESO)

En la progresivas Km. 12+243 al Km. 12+500 se realiza el seguimiento y monitoreo a las actividades en ejecución en el tramo de vía Selva Alegre - La Calzada, donde en horas de la tarde se reinicia labores de limpieza de la superficie para el asfaltado del carril izquierdo de la vía ( se realizara el dia domingo) , utilizando las siguientes maquinarias y equipos : 1 pavimentadora de oruga, 1 compactadora de doble rodillo, 1 compactadora neumática y 2 volquetes, donde trabajan 1 capataz, 3 operadores, 2 choferes, 12 obreros , 2 vigías. Las actividades fueron de preparacion del terreno, hoy no se asfalto.
