BITACORA ELECTRÓNICA DE OBRA

N°- INFORME		FECHA DE INFORME	
0109		30-09-2024	
NOMBRE DE LA OBRA :		CONFIRMACION BITACORA :	PERSONAL ENCARGADO :
SELVA ALEGRE - LA CALZADA		Si	BORIS WALTER AYLLÓN CARCELÉN
DATOS MULTIMEDIA - FOTOS BITACORA :			
ASUNTO :			
<p>NUMERO DE INFORME No. 0109-2024 CONTRATO DE OBRA: No. 031-2022-MTC/20.2 CON PRECIOS DE AGOSTO DE 2021 EMPRESA CONTRATISTA: CHINA CIVIL ENGINEERING CONSTRUCTION CORPORATION SUCURSAL DEL PERU OBRA: SALDO DE OBRA: "CULMINACION DE OBRA DE MEJORAMIENTO DE LA CARRETERA RODRIGUEZ DE MENDOZA - EMPALME PE-5N (LA CALZADA), TRAMO: SELVA ALEGRE - EMPALME PE-5N (LA CALZADA) MONTO DE LA OBRA: S/44'873.763.87 PLAZO DE EJECUCION: 190 DIAS CALENDARIO SUPERVISOR: CONSORCIO SUPERVISOR ALEGRE LA CALZADA (PYUNGHWA ENGINEERING CONSULTANTS LTDA SUCURSAL DEL PERU y GEOTECNIA Y MECANICA DE SUELOS S.A.C.) CONTRATO DE CONSULTORIA DE OBRA N° 01-2022-MTC/20.2 FECHA: 19-01-2022 MONTO SUPERVISION: 3,799,999.63 -Mediante OFICIO N° 905 - 2024-MTC/20.9 de fecha 23 de abril de 2024, la Entidad comunica el reinicio de ejecución de obra a partir del 22 de abril de 2024 LA OBRA ACTUALMENTE ESTA EN ACTIVIDAD DESDE 22-04-2024 SEGUIMIENTO Y MONITOREO A LAS OFICINAS DE

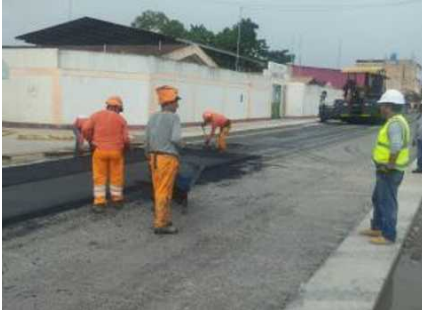
**Foto Frente De Trabajo 1:**

No Aplica	Km. 12+240 al Km. 12+825 (CARRIL IZQUIERDO)	30-09-2024	02-10-2024
<b>ACTIVIDADES :</b>			
Progresivas Km. 12+240 al Km. 12+825 li VISITA DE SEGUIMIENTO Y MONITOREO A LAS ACTIVIDADES EN EJECUCION EN LA VIA SELVA ALEGRE - LA CALZADA: ASFALTADO EN CALIENTE ( REALIZADO EL DOMINGO 29-09-2024)

En las progresivas Km. 12+240 al Km. 12+825 se realiza el seguimiento y monitoreo a las actividades ejecutadas el día domingo 29-09 en el tramo de vía Selva Alegre - La Calzada, donde se ha realizado el asfaltado del carril izquierdo de la vía, utilizando las siguientes maquinarias y equipos : 1 pavimentadora de oruga, 1 compactadora de doble rodillo, 1 compactadora neumática y 7 volquetes, donde trabajaron 1 capataz, 3 operadores, 7 choferes, 12 obreros , 2 vigías

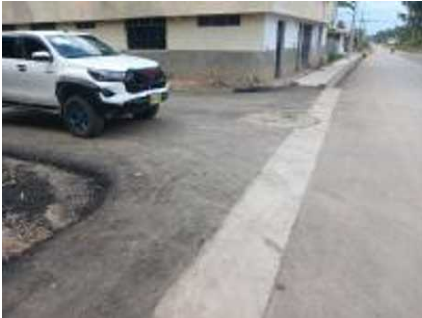
**Foto Frente De Trabajo 1:**

Progresivas Km. 12+189 Ld  
VISITA DE SEGUIMIENTO Y MONITOREO A LAS ACTIVIDADES EN EJECUCION EN LA VIA SELVA ALEGRE - LA CALZADA: ASFALTADO (ACCESO)

En la progresiva Km. 12+180 lado derecho del acceso se realiza el seguimiento y monitoreo a las actividades en ejecución en el tramo de vía Selva Alegre - La Calzada, donde se verifica que el día domingo 29-09-2024 la Contratista ha realizado actividades de asfaltado, utilizando las siguientes maquinarias y equipos: 1 pavimentadora de oruga, 1 compactadora de doble rodillo, 1 compactadora neumática y 2 volquetes, donde trabajaron 1 capataz, 3 operadores, 2 choferes, 12 obreros , 2 vigías, hoy no se asfalto
