Escuela Definitiva del Proyecto de Rehabilitación y Mejoramiento de la Carretera HUAURA - SAYAN - CHURIN Km. 26+630 al 26+790. PLAZA NOROCCIDENTAL, BOYERÍA, LIMA - PERU.

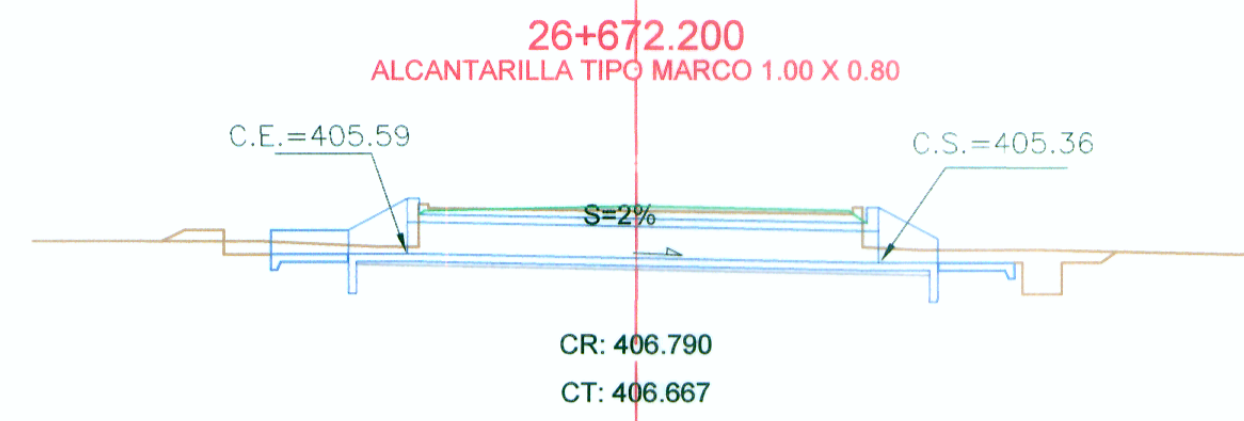
Tipo	Area
CORTE	0.62
RELLENO	0.25
BASE COMPLEMENTO	0.25
BASE EXISTENTE	2.91

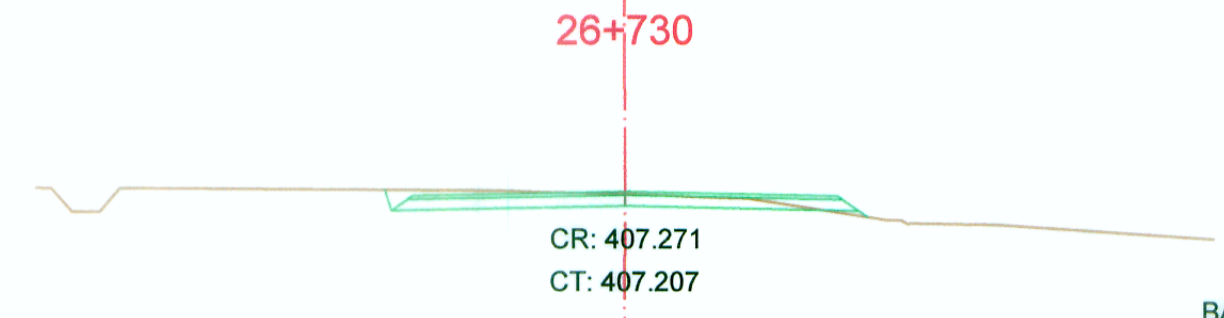
Tipo	Area
CORTE	1.02
RELLENO	0.57
BASE COMPLEMENTO	0.50
BASE EXISTENTE	2.66

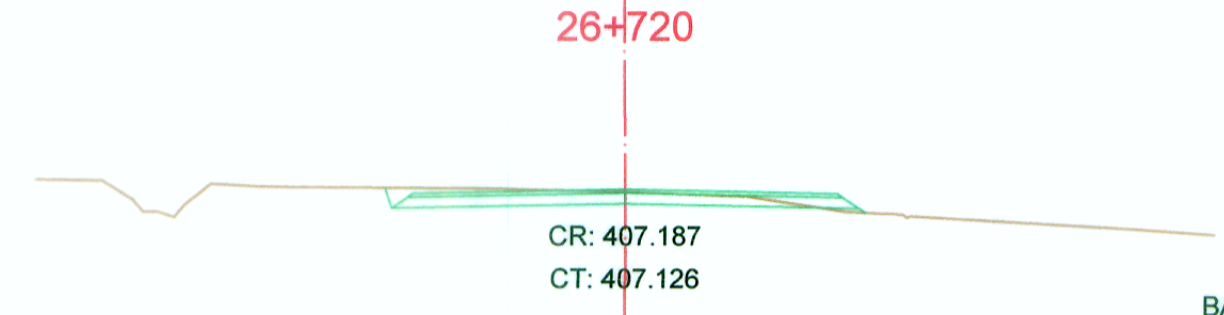
Tipo	Area
CORTE	1.00
RELLENO	0.58
BASE COMPLEMENTO	0.52
BASE EXISTENTE	2.64

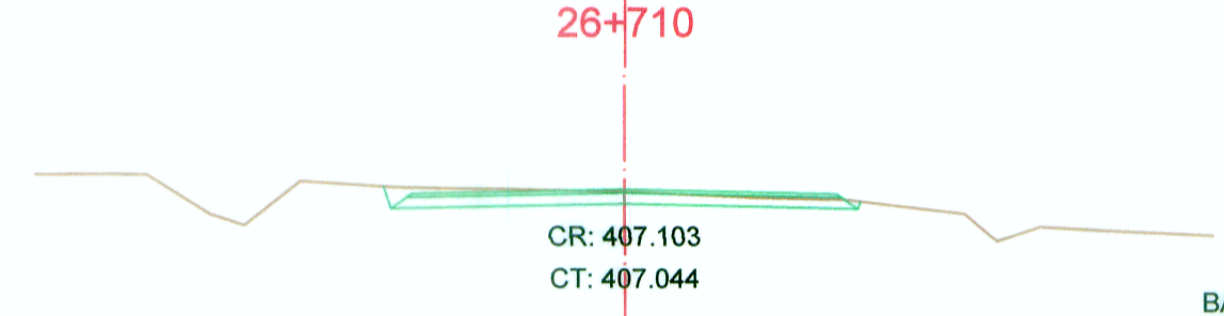
Tipo	Area
CORTE	1.07
RELLENO	0.14
BASE COMPLEMENTO	0.14
BASE EXISTENTE	3.02

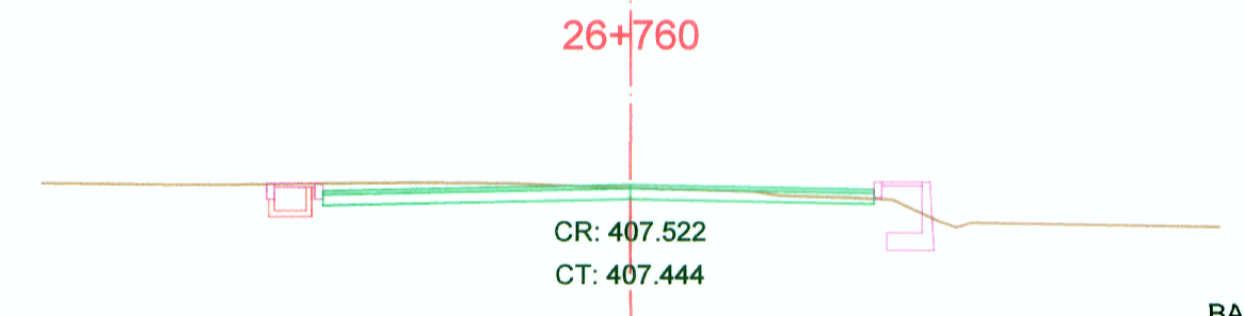
Tipo	Area
CORTE	1.51
RELLENO	0.85
BASE COMPLEMENTO	0.35
BASE EXISTENTE	3.52
