ESTUDIO DEFINITIVO PARA LA REHABILITACION Y MEJORAMIENTO DE LA CARRETERA AYACUCHO-ABANCAJ  
 TRAMO : DV.KISHUARA - PTE. SAHUINTO

PLANO:  
**SECCIONES TRANSVERSALES  
 CANTERA  
 CERRO Km 331+080 - Km 331+430**

ESCALA: 1/400  
 FECHA: ENERO 2011  
 LAMINA: **CA -03**

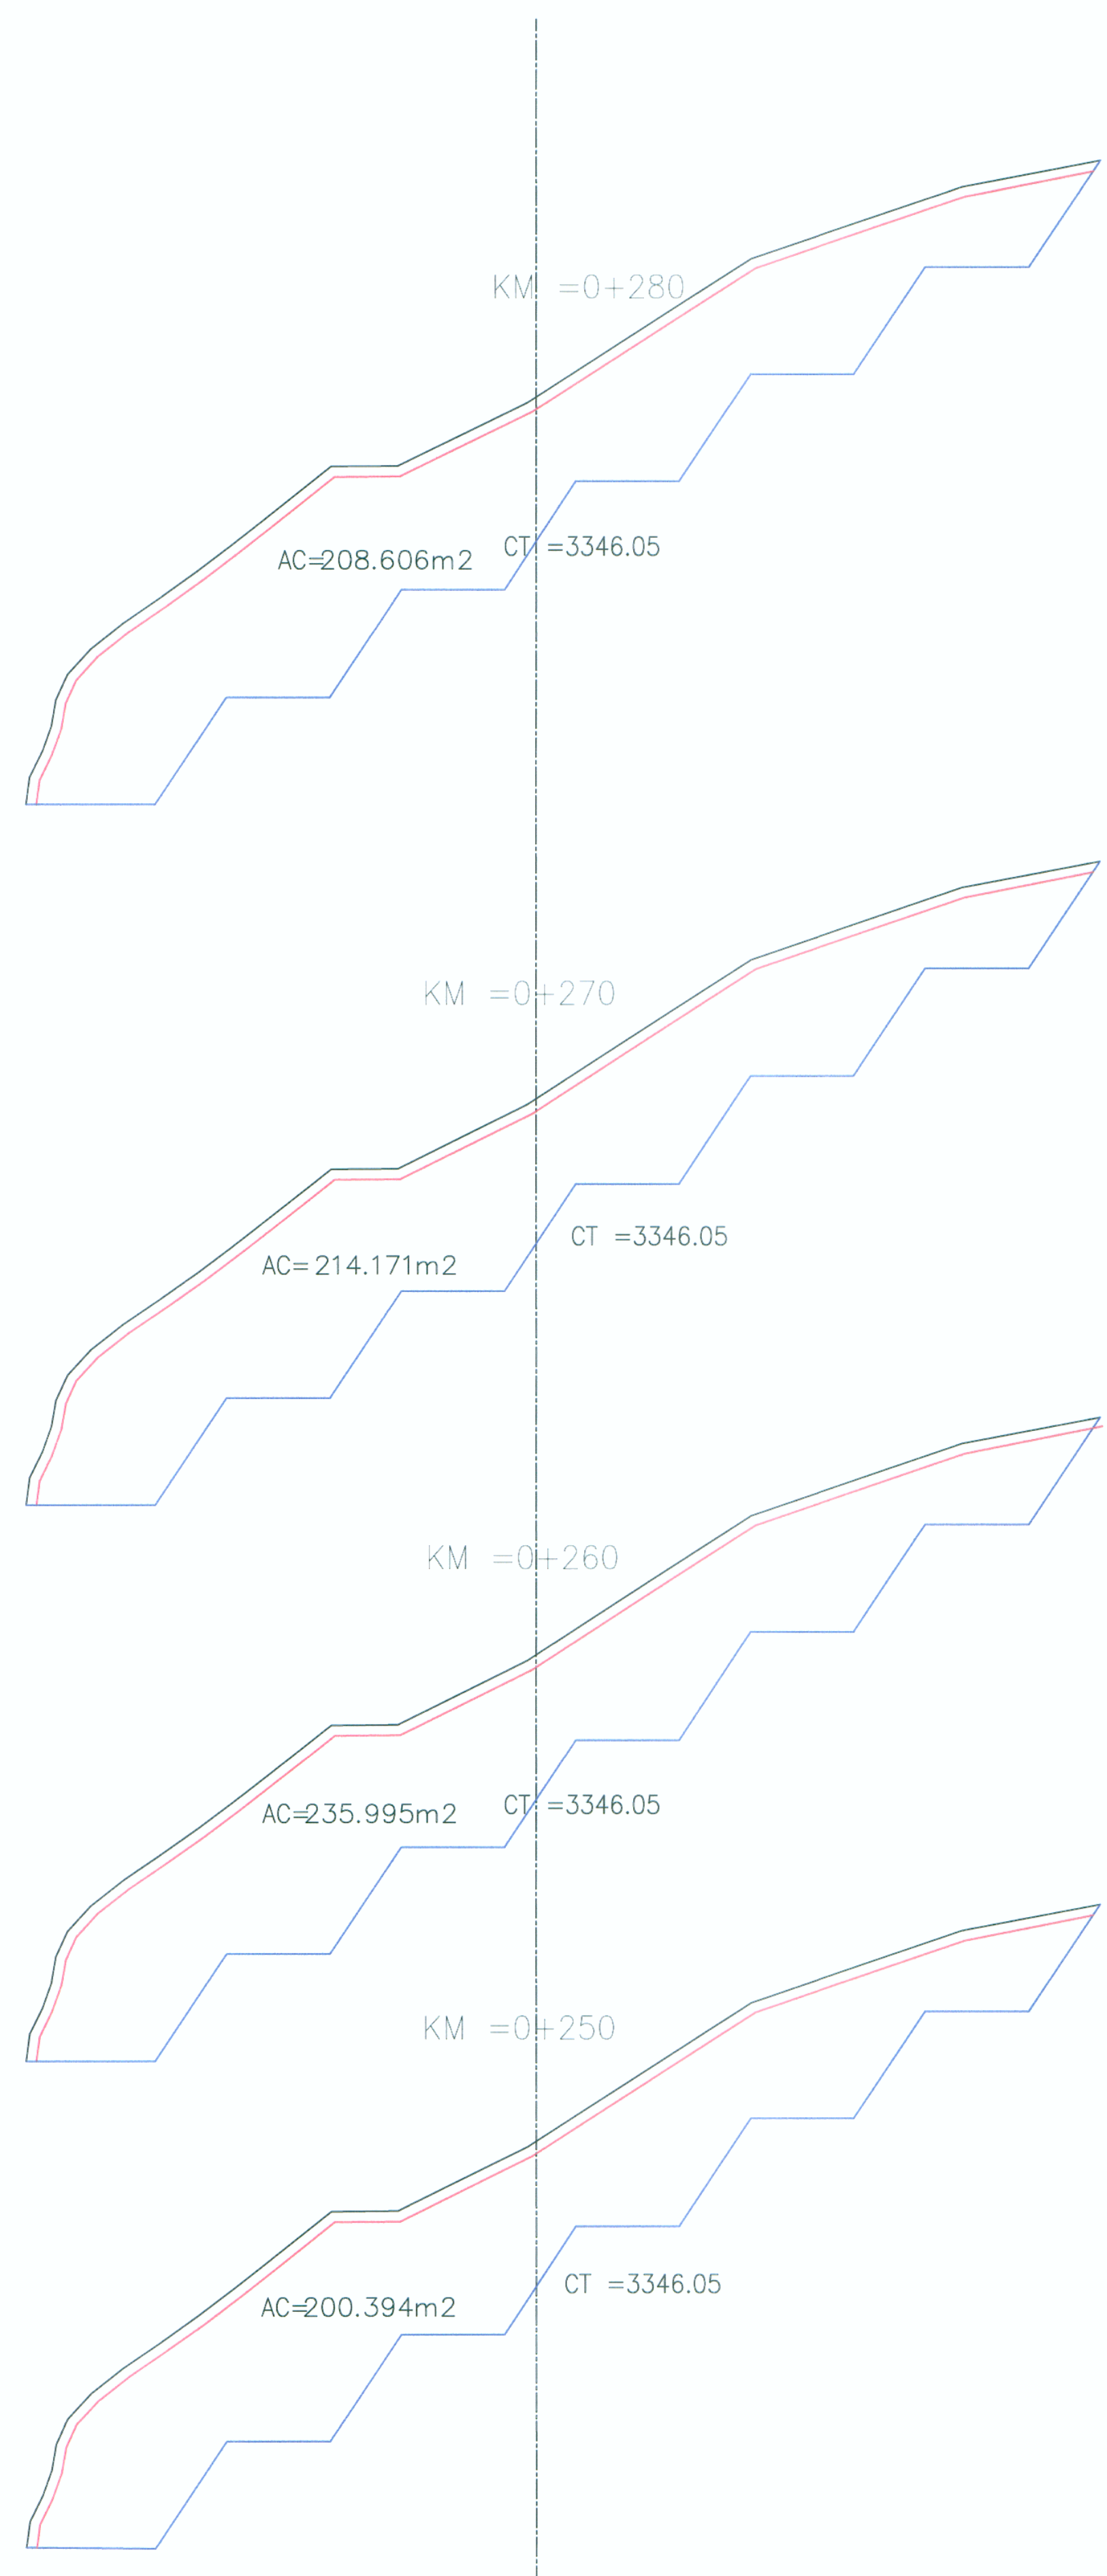
3 CANTERA CERRO KM 331+080 - KM 331+430		
Ubicación	Km 331+080 - Km 331+430, Lado derecho	
Acceso	Lado derecho del eje Km 331+080, A 150m (*)	
Propietario	Municipalidad Distrital de Pacobamba	
Periodo de Explotación	Todo el año. (**)	
Altura de explotación	10 metros aproximadamente	
Cobertura vegetal	0.45 m.	
Material	Grava bien graduada y Arena Limosa, Clasificación SUCS: GW-GM	
Origen	Cerro roca fracturada	
Forma	Angulosa y Subangulosa.	
Volumen Bruto Total	62,523.00m <sup>3</sup>	
Volumen de Cubierta Vegetal	5,538.78m <sup>3</sup>	
Volumen Capa Granular	56,984.22m <sup>3</sup> ; Representa el Volumen Neto Explotable	
Area de Cantera	12,500.0m <sup>2</sup>	
Color	Marron claro	
Textura	Caras fracturadas	
Dureza	Alta	
Tamaño maximo	14"	
<b>USOS</b>	<b>RENDIMIENTO</b>	<b>TRATAMIENTO</b>
R	88%	Z
MEJ	88%	Z
SB	84%	Z

- El acceso se encuentra dentro de la propiedad de la cantera
- La extracción se realizara de forma escalonada de arriba hacia abajo para evitar accidentes.
- La cantera cumple con los requerimientos exigidos para alturas mayores de 3000 m.s.n.m.
- En campo es evidente que el volumen de material a explotar es mucho mayor que la indicada en el estudio, los volúmenes explotables se ha calculado con las dimensiones del área evaluada que satisface los requerimientos de cantidad de material para las diferentes usos. En el proceso constructivo se podrá explotar mayor área (Ver planos de canteras) siempre y cuando se realicen los ensayos de calidad respectivos.
- En el estudio de impacto ambiental se ha considerado la afectación a la propiedad de áreas utilizadas como cantera.

Progresiva	Area	Volumen
0+010	222.616	
0+020	208.682	2156.49
0+030	178.822	1937.52
0+040	237.447	2081.345
0+050	242.251	2398.49
0+060	235.439	2388.45
0+070	210.289	2228.64
0+080	180.786	1955.375
0+090	181.14	1809.63
0+100	211.282	1962.11
0+110	248.279	2297.805
0+120	169.949	2091.14
0+130	242.251	2061
0+140	235.439	2388.45
0+150	210.289	2228.64
0+160	180.786	1955.375
0+170	223.49	2021.38
0+180	208.682	2160.86
0+190	178.822	1937.52
0+200	237.476	2081.49
0+210	181.14	2093.08
0+220	211.282	1962.11
0+230	248.279	2297.805
0+240	169.949	2091.14
0+250	200.394	1851.715
0+260	235.995	2181.945
0+270	214.171	2250.83
0+280	208.606	2113.885
<b>Volumen de Capa Granular</b>	<b>56984.22</b>

Progresiva	Area	Volumen
0+010	19.26	
0+020	19.963	196.115
0+030	19.747	198.55
0+040	20.497	201.22
0+050	20.567	205.32
0+060	20.689	206.28
0+070	20.712	207.005
0+080	21.454	210.83
0+090	21.619	215.365
0+100	20.217	209.18
0+110	20.559	203.88
0+120	20.025	202.92
0+130	20.567	202.96
0+140	20.689	206.28
0+150	20.712	207.005
0+160	21.456	210.84
0+170	20.105	207.805
0+180	19.963	200.34
0+190	19.648	198.055
0+200	20.373	200.105
0+210	21.619	209.96
0+220	20.217	209.18
0+230	20.559	203.88
0+240	20.025	202.92
0+250	20.066	200.455
0+260	20.08	200.73
0+270	21.08	205.8
0+280	22.08	215.8
<b>Volumen Cubierta Vegetal</b>	<b>5538.78</b>
