**I. Volumen N° 1  
Memoria Descriptiva y Estudios Básicos**

**7.0 Estudio de Pavimentos**

**INFORME N° 06 INFORME FINAL**

**ESTUDIO DEFINITIVO  
PARA LA REHABILITACION Y MEJORAMIENTO DE LA CARRETERA YAURI –  
NEGROMAYO – OSCOLLO – IMATA  
TRAMO: DV. IMATA – OSCOLLO – NEGROMAYO**

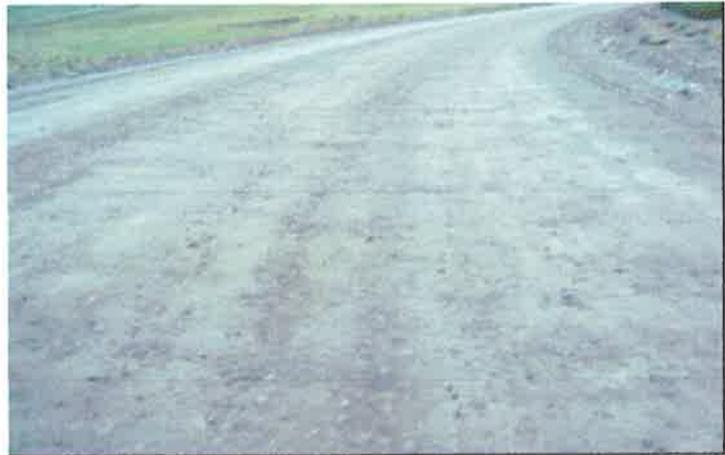
En los sectores comprendidos por las progresivas km 6+000 - km 7+000, así como también, km 47+000 - km 49+000, el encalaminado ha alcanzado un nivel medio severidad (con desniveles que se encuentran 2,5 y 7,5 cm).

En la vista fotográfica se aprecia una de estas fallas, típicas en las zonas de curvas.

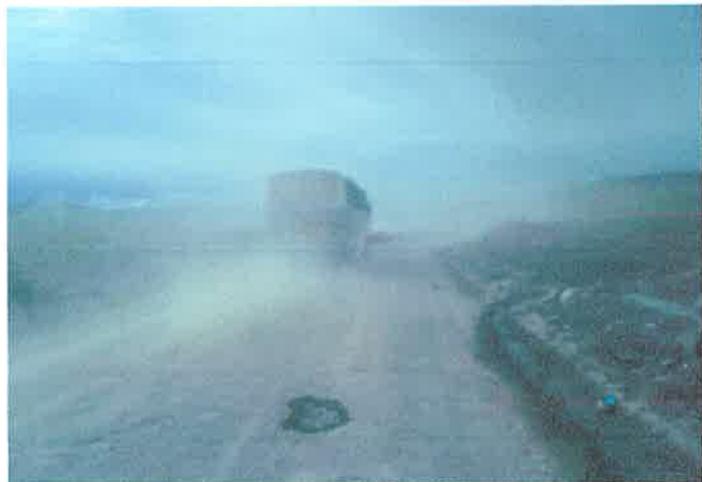
En toda la carretera se aprecia la generación de polvo, dado que la superficie de rodadura es un afirmado; siendo el nivel de severidad preponderante de nivel medio a alto.

Foto del km 52+500, donde se aprecia el alto desprendimiento de material particulado con el transitar de vehículos. La superficie de rodadura está compuesta arenas limosas principalmente, con pocas gravas, y escasa o nula plasticidad.

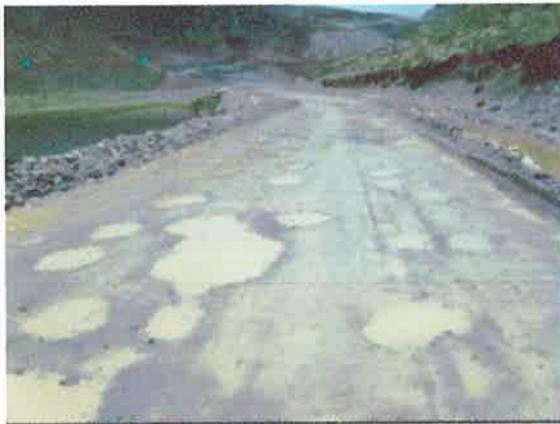
km 45+000.

**km 45+000 - km 59+000:** Alta concentración de baches, siendo el nivel de severidad entre Alto y Moderado.

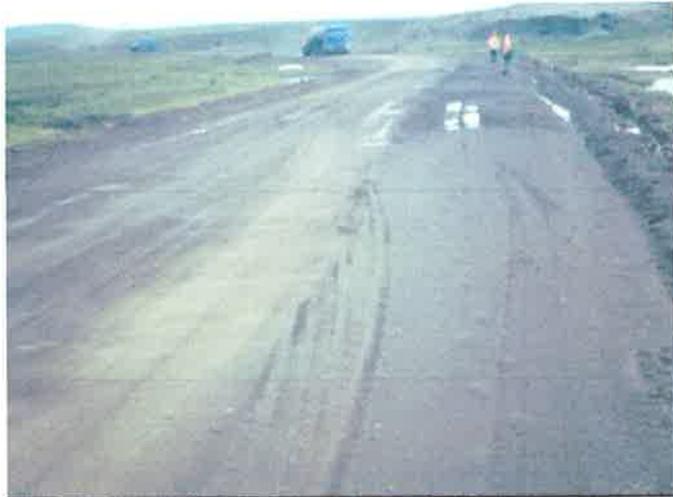
**km 11+000 – km 32+000:** Se tienen áreas donde el nivel de severidad en su mayoría es alto; encontrándose también los de severidad Media y Leve. En la vista se aprecia la falla existente en el km 13+480, y el agua acumulada en la plataforma y áreas aledañas, que la han provocado.

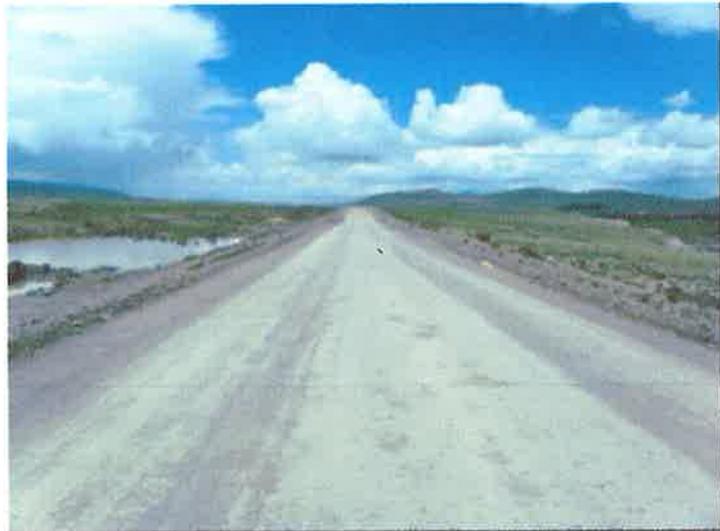
El mayor daño se observa en los sectores donde se tiene mayor fricción neumático-carretera, es decir en las zonas de curvas, ya sea horizontales y verticales.

En la vista se aprecia el km 9+250, donde se observa los agregados gruesos segregados en los bordes de la carretera, mientras que en el centro de la plataforma vial se encuentran las partículas de menor tamaño. El material fino, ha sido transportado por el viento.
