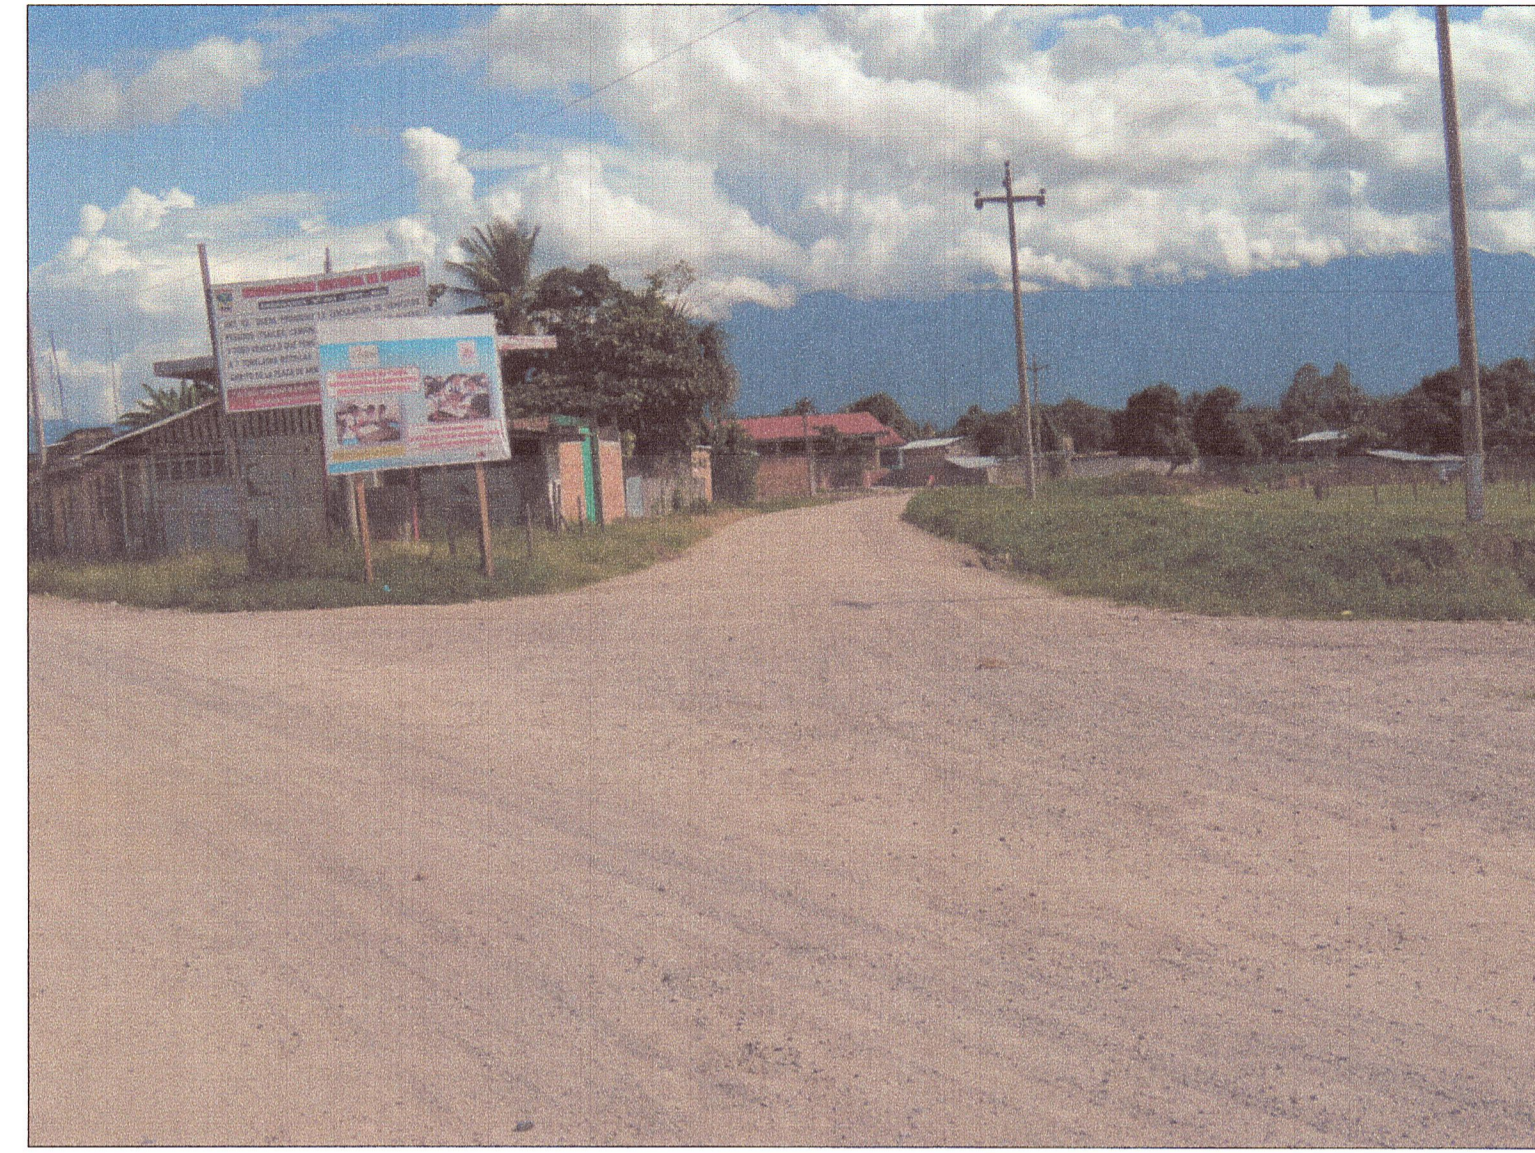
FOTO N°14

Sobre ambos flancos de la via, se observa crecimiento urbanístico.
