CONTRATO N° 094-2017- MTC/20

SERVICIO DE GESTIÓN, MEJORAMIENTO Y CONSERVACIÓN VIAL POR NIVELES DE SERVICIO DEL CORREDOR VIAL:

“EMP. PE-3N (LA CIMA) - CONOCANCHA—EMP. PE-22 (CHINCHAN)”

TOMO I.1: DESCRIPCIÓN GENERAL DEL CORREDOR

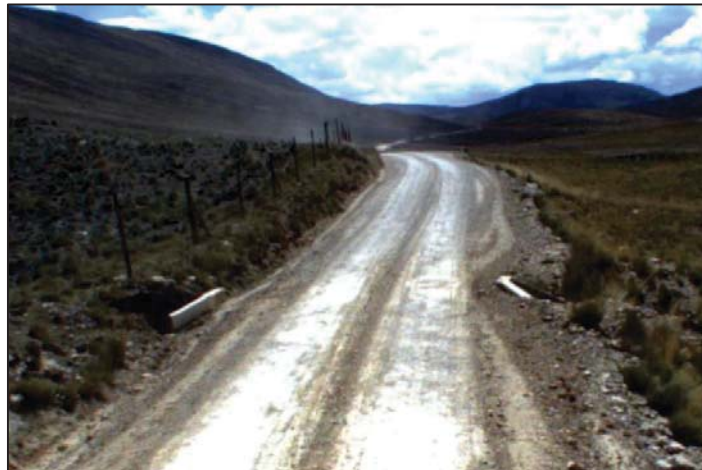
Imagen 1: Tramo I (km 4+715)

Es un tramo en el que se realizarán trabajos de transitabilidad, de conservación antes del mejoramiento, mejoramiento y conservación después del mejoramiento.

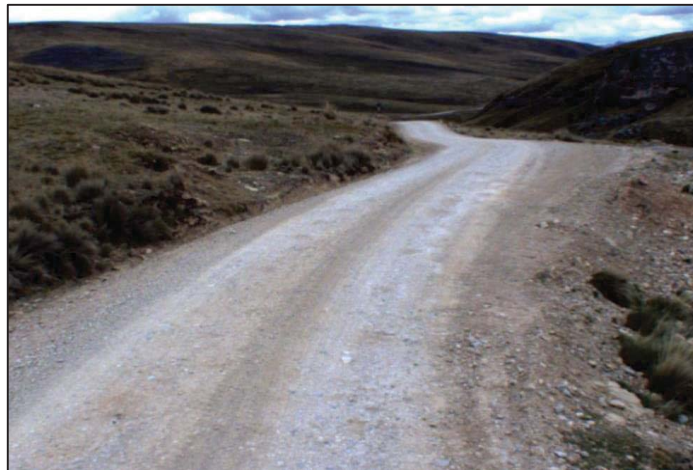
Imagen 3: Tramo II (Km 30+485)

El tramo II tiene una longitud aproximada de 19.60 Km. Se inicia en el centro poblado de Atocsaico, el trazo discurre en dirección noroeste, la plataforma existente es de un material granular de regular a mal estado de conservación, los espesores del afirmado en la mayoría de su recorrido varía entre 0.15 y 0.25m, con inapropiada gradación, y deficiente compactación, situación por la cual se observa agregados sueltos, con la presencia de ahuellamiento y baches severos en algunos sectores, por acción del agua proveniente de las precipitaciones y por ausencia de cunetas, el ancho de la calza en

Es un tramo en el que se realizarán trabajos de transitabilidad, de conservación antes del mejoramiento, mejoramiento y conservación después del mejoramiento.

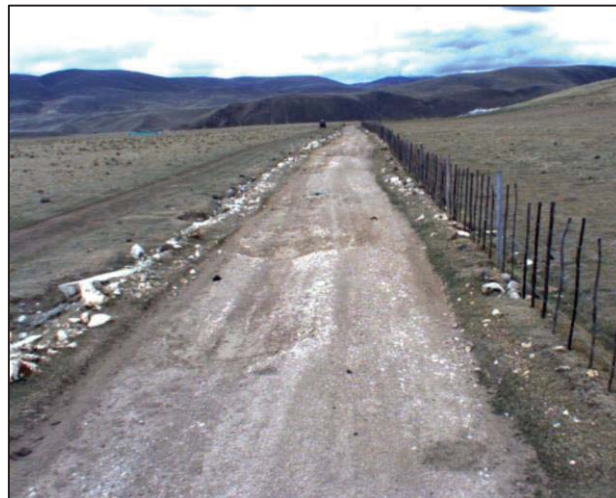
Imagen 5: Tramo III (Km. 45+128)

El tramo III tiene una longitud de 37.66 Km., se inicia en la salida del centro poblado de ConocanCHA, el trazo discurre en dirección noroeste, la superficie de rodadura se encuentra a nivel de trocha en terreno natural desde el Km 43+500 hasta aproximadamente el Km 50+423, el resto del tramo se encuentra a nivel de afirmado (material granular), y se encuentra en mal estado de conservación, los espesores del afirmado varía entre 0.15 y 0.25 m, en algunos sectores del tramo, la gradación es inapropiada y la compactación es deficiente, situación por la cual se observa agregados sueltos, con la presencia de ahuellamientos y baches severos por acción del agua proveniente de las

En el tramo III se realizarán trabajos de transitabilidad, de conservación antes del mejoramiento, mejoramiento y conservación después del mejoramiento.

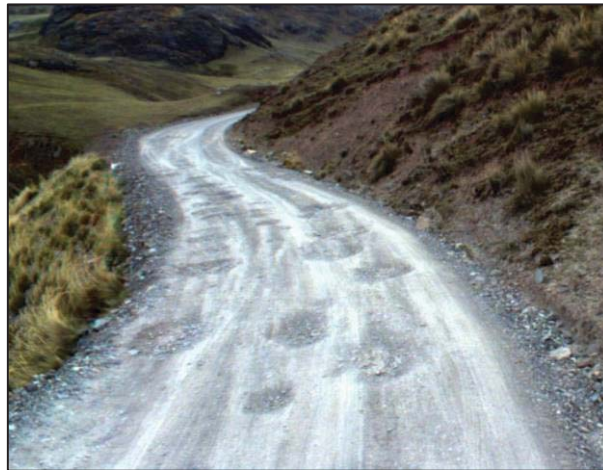
Imagen 7: Tramo IV (Km 90+354)

El tramo se inicia en el cruce de la entrada a Marcapomacocha, el trazo discurre en dirección noroeste, la superficie de rodadura es afirmada, de material granular en mal estado, el espesor del afirmado varía entre 0.15 y 0.25m, con inapropiada gradación y deficiente compactación por lo que se observa agregados sueltos, presenta baches de regular tamaño y ahuellamientos por acción del agua proveniente de las precipitaciones, el ancho de la calzada se encuentra entre 3.40m a 7.90m.

En el tramo IV se realizarán trabajos de transitabilidad, de conservación antes de la conservación periódica inicial, conservación periódica inicial, y conservación después de la conservación periódica.
