BITACORA ELECTRÓNICA DE OBRA

Confirma Bitacora:	Nro Informe:	Fecha Informe:	Nombre De La Obra:	Personal Encargado:
Si	176	24-10-2021	Carretera Oyon- Ambo, Tramo II: Dv. Cerro de Pasco- Dv. Chacayan	BORIS WALTER AYLLÓN CARCELÉN

NUMERO DE INFORME : 0176
CONTRATO DE OBRA: No. 167-2018-MTC/ 20.2 de fecha 20/12/2018- Con precios de Octubre del 2017
EMPRESA CONTRATISTA: CONSORCIO CARRETERO DEL PERU (CHINA GEZHOUBA,GROUP COMPANY LIMITED SUCURSAL DEL PERU Y EIVI S.AC.)
OBRA: MEJORAMIENTO DE LA CARRETERA OYON - AMBO TRAMO 2 DESVIO CERRO DE PASCO DESVIO CHACAYAN
TRAMO 2 progresiva km. 181+000 a la progresiva km. 230+000
Visita de monitoreo desde la Ciudad de Yanahuanca hasta la progresiva Km. 181 (Desvio Cerro de Pasco)

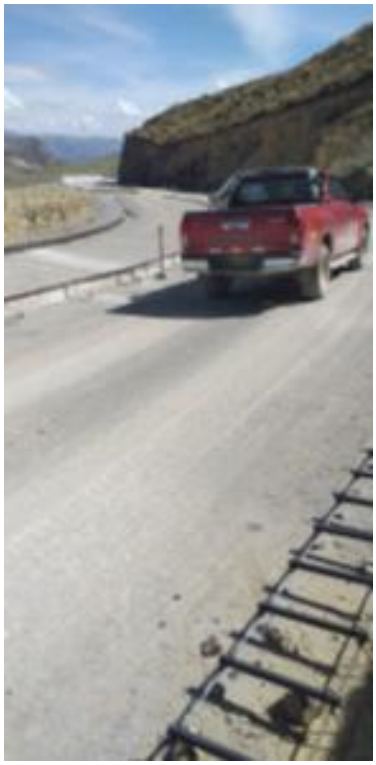
5

PROGRESIVA KM. 182+740 A KM. 182+780
500,0 PAVIMENTOS DE CONCRETO HIDRAULICO
501.B PAVIMENTO DE CONCRETO HIDRAULICO S'S= 45 KG/CM2 (MANUAL)

En las progresivas Km. 182+740 a Km. 182+780 se verifica el vaciado en el lado izquierdo de la vía, para la construcción manual de pavimentos de concreto hidráulico. Se utilizo equipo menor, 2 camión mixer,, trabajaron: 1 capataz, 2 operadores de camión mixer, 15 obreros, 2 vigía
