BITACORA ELECTRÓNICA DE OBRA

Confirma Bitacora:	Nro Informe:	Fecha Informe:	Nombre De La Obra:	Personal Encargado:
Si	260	11-12-2021	Carretera Chuquicara-Puente Quiroz – Tauca-Cabana-Huandoval-Pallasca, Tramo: Tauca- Pallasca	NATALY SUSI CABALLON PAUCAR

INFORME DIARIO N°260-2021-MNT. TAUCA-PALLASCA/NSCP

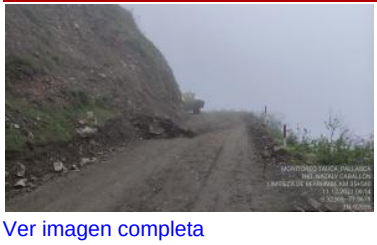
Foto2:

LIMPIEZA DE DERRUMBE EN EL KM 35+540.

3 MO: 1 INGENIERO ESPECIALISTA DE PRODUCCIÓN, 1ASISTENTE DE SEGURIDAD, 1 CAPATAZ, 1 OFICIAL, 1 OPERARIO, 1 CONDUCTOR, 2 VIGÍAS EM: 1 CARGADOR FRONTAL, 1 CAMIONETA.
