BITACORA ELECTRÓNICA DE OBRA

Confirma Bitacora:	Nro Informe:	Fecha Informe:	Nombre De La Obra:	Personal Encargado:
Si	227-NACM-ESC-DO PVN	14-12-2021	Carretera Moquegua - Omate - Arequipa Tramo: II km. 35 al km. 153.50	CUTIPA MONZON NESTOR ARNULFO

INFORME N° 227-NACM-ESC-DO PVN

REPORTE DEL MARTES 14 DE DICIEMBRE DEL 2021

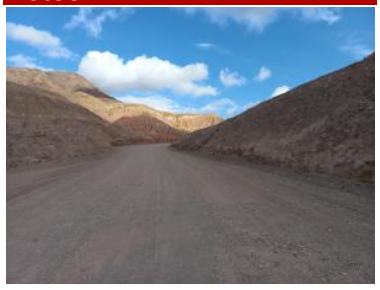
Foto3:

UBICACION: PROGRESIVA KM 47+500

SE VERIFICA EN COMPAÑIA DE LA SUPERVISION LOS TRABAJOS DE PERFILADO Y LIMPIEZA DE LA PLATAFORMA.
