BITACORA ELECTRÓNICA DE OBRA

Confirma Bitacora:	Nro Informe:	Fecha Informe:	Nombre De La Obra:	Personal Encargado:
Si	N ° 012-PVN-MJQY-2022	29-01-2022	MEJORAMIENTO DE LA CARRETERA HUANUCO-CONOCOCHA, SECTOR: HUANUCO-LA UNION-HUALLANCA, RUTA PE-3N, HUANUCO - LA UNION - HUALLANCA, TR 3	MICHAEL JESUS QUISPE YAURI.

OBRA: MEJORAMIENTO, CONSERVACIÓN POR NIVELES DE SERVICIO Y OPERACIÓN DEL CORREDOR VIAL: HUANUCO – LA UNIÓN – HUALLANCA – DV. ANTAMINA/ EMP. PE-3N (TINGO CHICO) – NUEVAS FLORES – LLATA – ANTAMINA, TRAMO III.

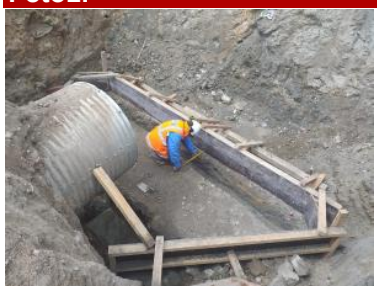
PROGRESIVA: KM 103+363.16

CONSTRUCCIÓN DE ALCANTARILLA TIPO MARCO DE CONCRETO ARMADO TMC

DE LA CAJA DE ENTRADA Y ALERO DE SALIDA EN LA ALC. TMC Ø36"
