## BITACORA ELECTRÓNICA DE OBRA

<b>Confirma Bitacora:</b> Si	<b>Nro Informe:</b> 104	<b>Fecha Informe:</b> 29-05-2019	<b>Nombre De La Obra:</b> Carretera Juanjui-Tocache, tramo Pizana - La Polvora - Pizarron - Perlamayo - Campanilla	<b>Personal Encargado:</b> BORIS WALTER AYLLÓN CARCELÉN
---------------------------------	----------------------------	-------------------------------------	--	---

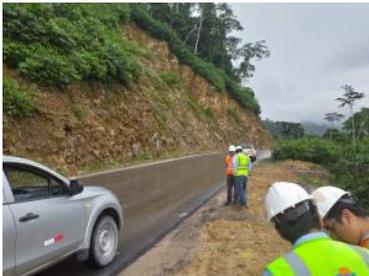
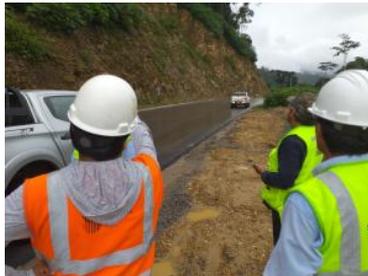
**CDescripcion\_\_\_\_\_:**  
 En la progresiva 43+240 los consultores de AZIZE, observan los sitios criticos e inestables conjuntamente con especialistas de la supervisión y empresas contratistas
