## BITACORA ELECTRÓNICA DE OBRA

### REGISTRO DE LA BITACORA Y FOTO DEL CUADERNO DE OBRA

<b>Confirma Bitacora:</b> Si	<b>Nro Informe:</b> 138	<b>Fecha Informe:</b> 20-07-2019	<b>Nombre De La Obra:</b> Carretera Moquegua - Omate - Arequipa Tramo: Il km. 35 al km. 153,50	<b>Personal Encargado:</b> LUZMILA GUERRA MOTTA	
<b>Foto Bitacora:</b>	<b>Foto Bitacora 2:</b>	<b>Foto Bitacora 3:</b>	<b>Foto Bitacora 4:</b>	<b>Foto Bitacora 5:</b>	<b>Foto Bitacora 6:</b>

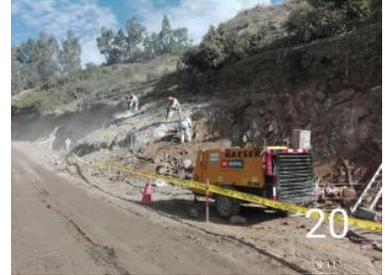
**Foto3:**

- Con el apoyo de un tractor sobre orugas se realizan trabajos de corte en el lomo del talud superior lado derecho (foto N° 1)
- Con el apoyo de una excavadora sobre orugas se viene realizando trabajos de corte y limpieza desde la plataforma existente (foto N° 2)
- Perforación en roca fija en talud con el apoyo de martillos neumáticos (foto N° 3)
- Se ha tomado conocimiento que el material excedente es eliminado en el DME ubicado en el km 107+270 aproximadamente.
- Se cuenta con vigías equipadas con radios para una mejor comunicación.
