## BITACORA ELECTRÓNICA DE OBRA

<b>Confir ma Bitaco ra:</b>	<b>Nro Inform e:</b>	<b>Fecha Informe:</b>	<b>Nombre De La Obra:</b>	<b>Personal Encargado:</b>
	41	02-03-2020	Carretera Oyon - Ambo, Tramo I: Oyon - Desvío Cerro de Pasco	NATALY SUSI CABALLON PAUCAR

INFORME DIARIO N° 41

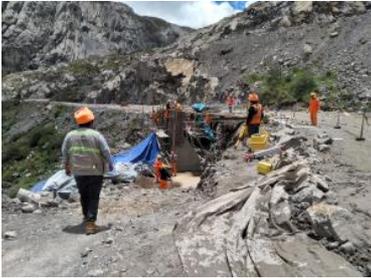
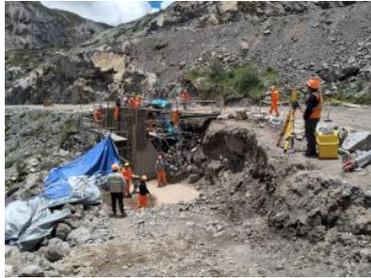
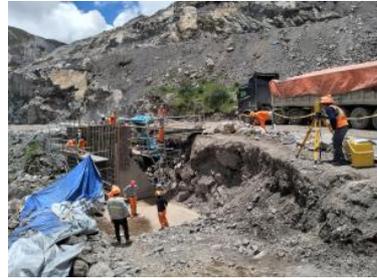
**Actividades:**  
ENCOFRADO Y RELLENO KM 151+253.

**CDescripcion** \_\_\_\_\_:  
PERSONAL: 3 OPERADORES, 1 AUXILIAR DE CONTROL DE CALIDAD DE SUPERVISIÓN, 1 TOPOGRAFO.  
EQUIPOS Y MÁQUINARIAS: 2 VIBROAPISONADOR.
