# BITACORA ELECTRÓNICA DE OBRA

**Confirma Bitacora:** Si  
**Nro Informe:** 20  
**Fecha Informe:** 03-09-2020  
**Nombre De La Obra:** Corredor vial Lima-Canta-Huayllay-Dv. Cochamarca-Emp. PE 3N Obras de Rehabilitación y Mejoramiento  
**Personal Encargado:** LUZMILA GUERRA MOTTA

**Asunto:**  
SALDO DE OBRA: “MEJORAMIENTO, REHABILITACIÓN Y CONSERVACIÓN POR NIVELES DE SERVICIO DEL CORREDOR VIAL, LIMA – CANTA – HUAYLLAY – DV. COCHAMARCA – EMPALME PE 3N”

## Panel Fotográfico de la Bitacora de Obras

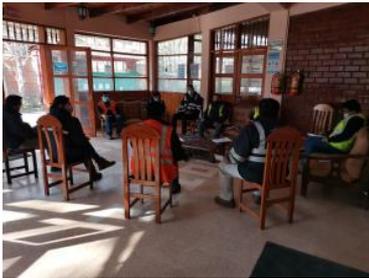
**Foto1:**

Con la participación de representantes del Contratista CRBC, Supervisión de obra CESEL CALY MAYOR y PVN ingenieros Mariel Gamarra, Carlos Vásquez y Víctor Poma – Coordinadora de Proyecto SOC- PVN, Administrados de Contrato y especialista en trazo y topografía respectivamente, se sostuvo la reunión de coordinación, siendo los puntos tratados: i) Se toma conocimiento que los Especialistas de obras de arte del Contratista y Supervisión sostuvieron coordinación técnica previa en la que absolvieron las controversias suscitadas respecto a la ejecución del MCA ubicada entre los kms 39+990 a 40+129, y ii) Se trataron respecto a criterios a seguir para el tratamiento de adicionales y mayores cantidades.
