BITACORA ELECTRÓNICA DE OBRA

Confirma Bitacora: Si	Nro Informe: 32	Fecha Informe: 17-09-2020	Nombre De La Obra: Corredor vial Lima-Canta-Huayllay-Dv. Cochamarca-Emp. PE 3N Obras de Rehabilitación y Mejoramiento	Personal Encargado: LUZMILA GUERRA MOTTA
---------------------------------	---------------------------	-------------------------------------	---	--

SALDO DE OBRA: "MEJORAMIENTO, REHABILITACIÓN Y CONSERVACIÓN POR NIVELES DE SERVICIO DEL CORREDOR VIAL, LIMA – CANTA – HUAYLLAY – DV. COCHAMARCA – EMPALME PE 3N"

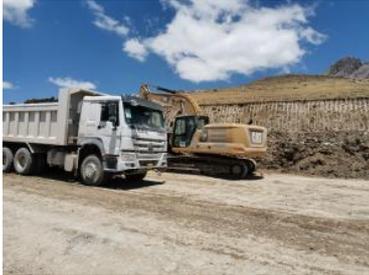
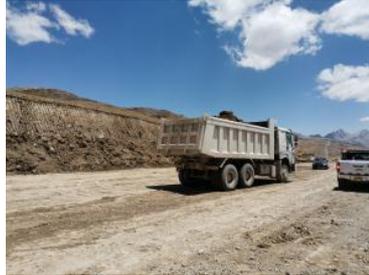
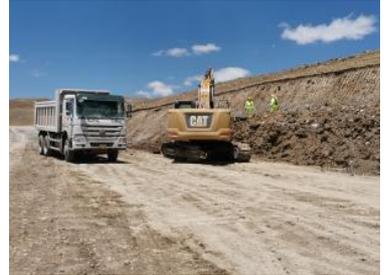
Se toma conocimiento que el material excedente producto de excavaciones es transportado al DME ubicado en el km 55+800

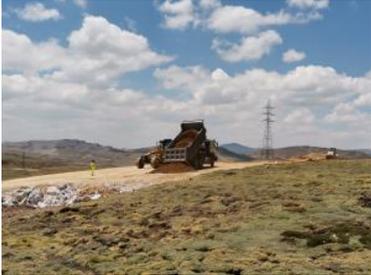
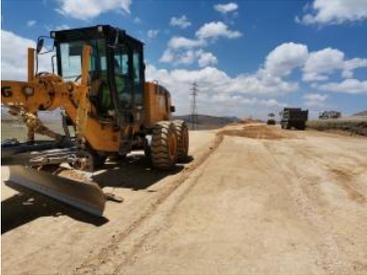
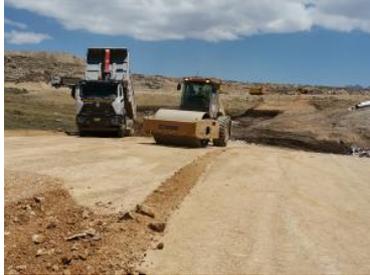
CDescripcion _____ :
Personal: 1 Capataz, 1 ayudante, 1 vigías
Equipos: 1 rodillo, 1 motoniveladora, 3 volquetes, con sus respectivos operadores
El material granular es transportado de la cantera volcán 1, en el km 77+000 aproximadamente.

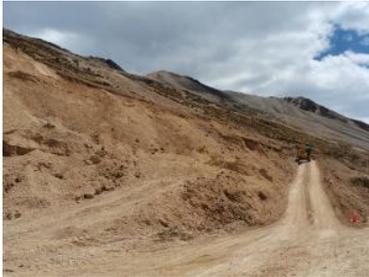
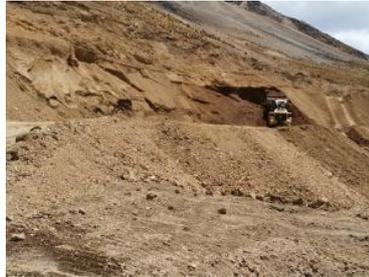
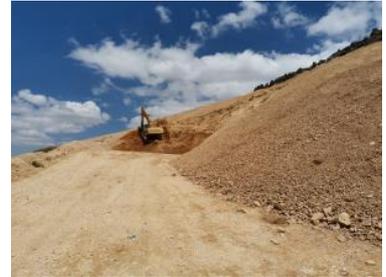
OBRAS INICIALES: TRAMO 2
PROGRESIVA: 77+000
CANTERA VOLCAN 1

Personal: 1 capataz, 1 vigia

Maquinaria: 1 excavadora sobre oruga y 1 cargador sobre oruga con sus respectivos operadores.

En esta cantera se viene preparando y cargando material para conformación de terraplenes, mejoramiento de suelos y rellenos para estructuras.
