## BITACORA ELECTRÓNICA DE OBRA

| Si | N °<br>044-<br>PVN<br>-<br>MJQ<br>Y -<br>2021 | 03-02-2021 | HUANUCO - HUALLANCA<br>(T1) | MICHAEL JESUS QUISPE<br>YAURI. |

OBRA N° 127-2018-MTC/20.2 CON LA EMPRESA CONTRATISTA CR20-(CHINA RAILWAY 20 BUREAU GROUP CORPORATION) PARA LA EJECUCIÓN DE LA OBRA "MEJORAMIENTO, CONSERVACIÓN POR NIVELES DE SERVICIO Y OPERACIÓN DE CORREDOR VIAL HUÁNUCO-LA UNIÓN-HUALLANCA-DV. ANTAMINA/EMP. PE-3N (TINGO CHICO)-NUEVAS FLORES-LLATA-ANTAMINA", TRAMO I: INICIA (HUÁNUCO) KM 00+000 Y CULMINA (PUNTO UNIÓN) KM 52+920.

## Panel Fotográfico de la Bitacora de Obras

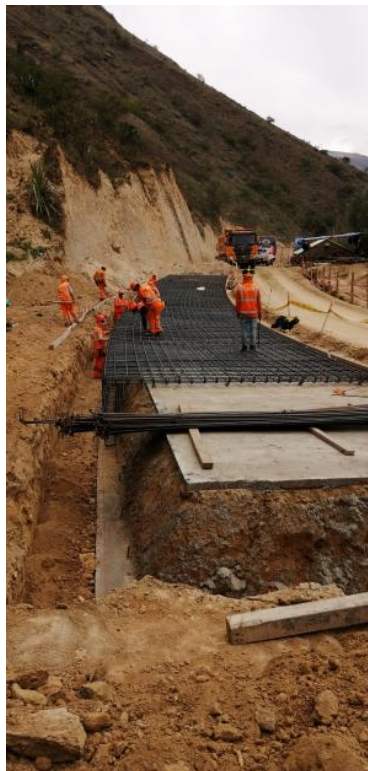
Foto2:

BADÉN LONG. 40.00 METROS CONTRACTUAL, VACIADO DE CONCRETO PARA  
SOLADO F' C 100 KG/CM2 EN LADO DERECHO DE BADÉN AGUAS ARRIBA.COLOCACIÓN DE ARMADURA DE FIERRO SOBRE EL SOLADO PARA LA  
CONSTRUCCIÓN DE LA LOSA DEL BADEN
