## **BITACORA ELECTRÓNICA DE OBRA**

| | 6 | 04-02-2021 | Carretera Chuquicara-Puente Quiroz – Taucu-Cabana-Huandoval-Pallasca, Tramo: Taucu- Pallasca | NATALY SUSI CABALLON PAUCAR |

INFORME DIARIO N°06

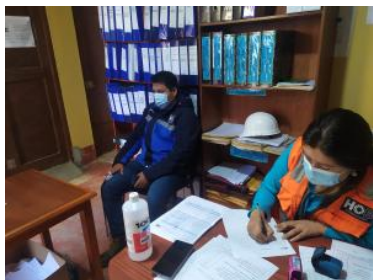
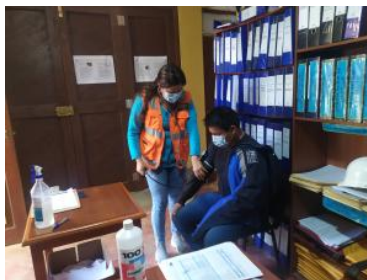
TRIAJE REALIZADO POR LA LIC. MARITA VERGARAY ENFERMERA DE SUPERVISIÓN.

TRIAJE AL PERSONAL QUE SE REINCORPORA A LA OBRA KEVIN ESPINOZA- NIVELADOR N°2

NOTA: ES NECESARIO MENCIONAR QUE EL PERSONAL EN MENCIÓN TUVO DESCANSO MEDICO POR COVID-19, YA DADO DE ALTA SE REINCORPORA A OBRA PARA REALIZAR SUS FUNCIONES.

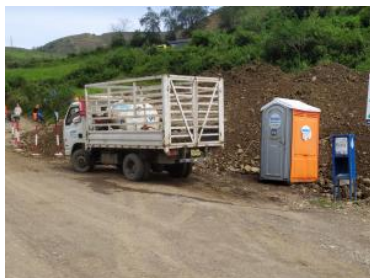
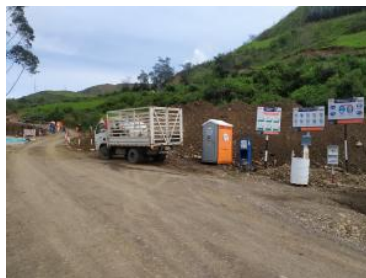
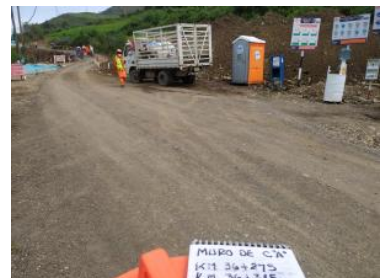
LIMPIEZA DE BAÑOS PORTATILES

PERSONAL: 1 OPERADOR.

MAQUINARIAS Y EQUIPOS: CAMION DE BOMBA DE VACIO PARA SANITARIOS PORTATILES

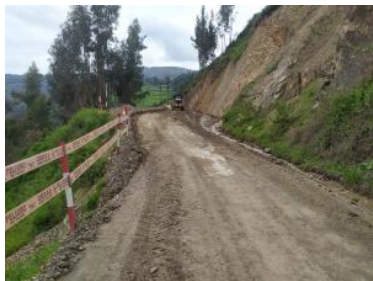
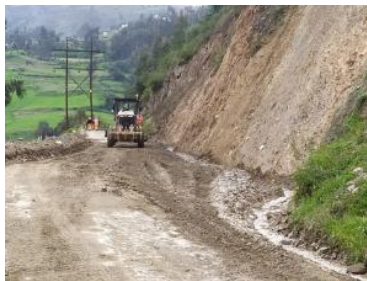
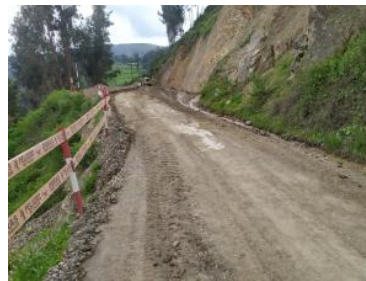
**PERÚ****Ministerio  
de Transportes  
y Comunicaciones****MINISTERIO DE TRANSPORTES Y COMUNICACIONES****Panel Fotográfico de la Bitacora de Obras****Personal Encargado:****NATALY SUSI CABALLON  
PAUCAR****Nivel:****No Aplica****Fecha De Fotografia:****04-02-2021****Actividades:****MANTENIMIENTO DE VIA DEL KM 14+700- KM 14+900.****CDescripcion\_\_\_\_\_:****PERSONAL: 1 OFICIAL, 2 VIGIAS, 1 OPERADOR, 1 PEON.  
MAQUINARIAS UY EQUIPOS: 1 MOTONIVELADORA, 2 RADIOS  
HERRAMIENTAS MANUALES.****Foto1:**

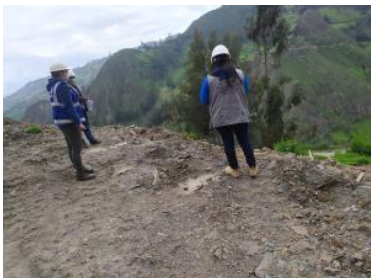
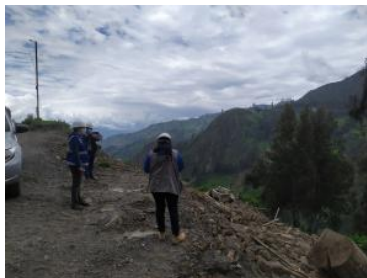
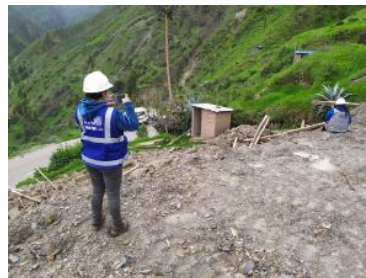
**PERÚ****Ministerio  
de Transportes  
y Comunicaciones****MINISTERIO DE TRANSPORTES Y COMUNICACIONES****Panel Fotográfico de la Bitacora de Obras****Personal Encargado:****NATALY SUSI CABALLON  
PAUCAR****Nivel:****No Aplica****Fecha De Fotografia:****04-02-2021****Actividades:****PACRI DE SUPERVISIÓN Y PACRI DE PVN: NOTIFICACIÓN DE RESOLUCIÓN DE  
EJECUCIÓN COACTIVA (7DÍAS)****CDescripcion\_\_\_\_\_:****PACRI DE SUPERVISIÓN Y PACRI DE PVN: NOTIFICACIÓN DE RESOLUCIÓN DE  
EJECUCIÓN COACTIVA (7DÍAS)****Foto1:**

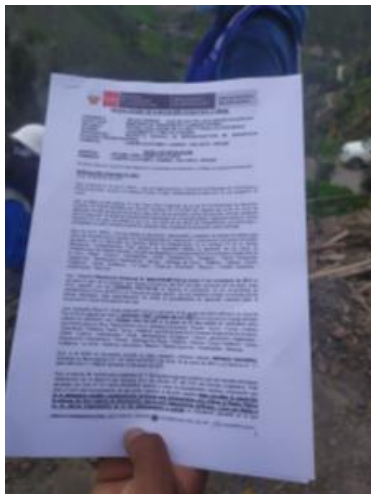
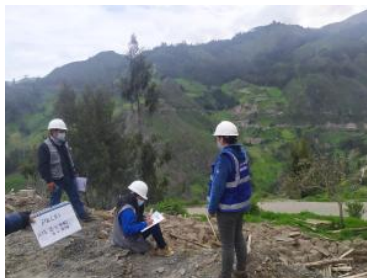
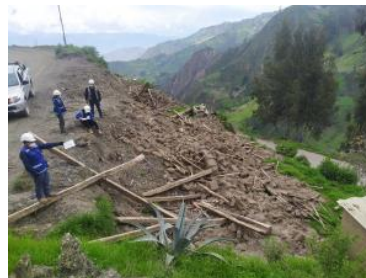
PACRI DE SUPERVISIÓN Y PACRI DE PVN: NOTIFICACIÓN DE RESOLUCIÓN DE  
EJECUCIÓN COACTIVA (7DÍAS)

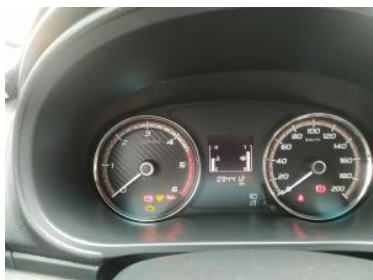
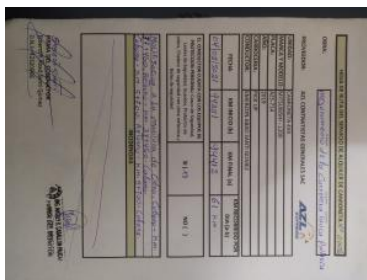
CONTROL DEL KILOMETRAJE DE LA CAMIONETA
