BITACORA ELECTRÓNICA DE OBRA

Confirma Bitacora: Si
Nro Informe: 52
Fecha Informe: 10-02-2021
Nombre De La Obra: Carretera Oyon - Ambo, Tramo I: Oyon - Desvío Cerro de Pasco
Personal Encargado: LUZMILA GUERRA MOTTA

MEJORAMIENTO DE LA CARRETERA OYON - AMBO TRAMO 1: OYON DV. CERRO DE PASCO

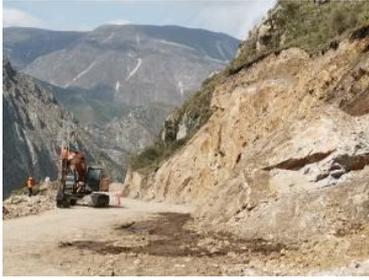
Foto1:

PERSONAL VERIFICADO EN CAMPO: 4 CAPATAZ, 58 OPERARIO, 30 OFICIAL, 30 PEÓN Y 6 VIGÍA
 EQUIPOS VERIFICADOS EN CAMPO: 2 RETROEXCAVADORA, 2 BUS, 2 COASTER, 1 CAMIÓN BARANDA, 2 RODILLO BERMERO, 1 MINI CARGADOR Y 1 VOLQUETE CON SUS RESPECTIVOS OPERADORES, ADEMÁS DE 9 VIBRO PISÓN, 3 VIBRADORA DE CONCRETO Y 4 TORRE DE ILUMINACIÓN
 ACTIVIDADES VERIFICADAS POR PERSONAL TÉCNICO Y AUXILIAR DEL CVA Y CSO. SE SUGIERE EL CONTROL ADECUADO DE LOS PROCESOS CONSTRUCTIVOS POR PARTE DEL CSO, A FIN DE GARANTIZAR LA CALIDAD Y DURABILIDAD DE LA OBRA.
 LA FOTOGRAFÍA N° 1 CORRESPONDE A UN MARTILLO NEUMÁTICO EN STANBY, PARA LAS ACTIVIDADES DE MOVIMIENTO DE TIERRA EN EL KM 145+100 Y LAS FOTOGRAFÍAS N°S 2 Y 3 A LAS ACTIVIDADES DE CONSTRUCCIÓN DE CABEZAL

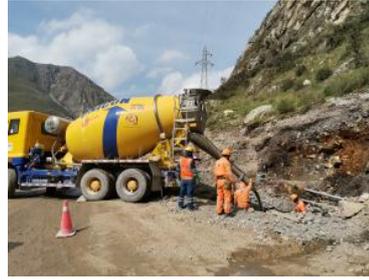
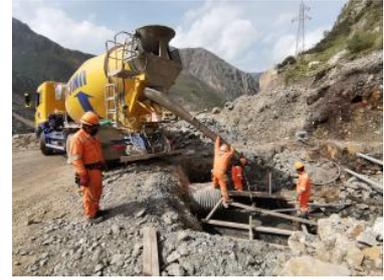
DE INGRESO EN LA ALCANTARILLA EN EL KM 145+212

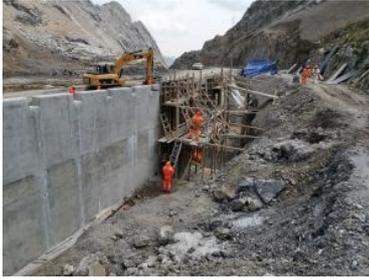
Foto1:

PERSONAL VERIFICADO EN CAMPO: 4 CAPATAZ, 58 OPERARIO, 30 OFICIAL, 30 PEÓN Y 6 VIGÍA
 EQUIPOS VERIFICADOS EN CAMPO: 2 RETROEXCAVADORA, 2 BUS, 2 COASTER, 1 CAMIÓN BARANDA, 2 RODILLO BERMERO, 1 MINI CARGADOR Y 1 VOLQUETE CON SUS RESPECTIVOS OPERADORES, ADEMÁS DE 9 VIBRO PISÓN, 3 VIBRADORA DE CONCRETO Y 4 TORRE DE ILUMINACIÓN
 ACTIVIDADES VERIFICADAS POR PERSONAL TÉCNICO Y AUXILIAR DEL CVA Y CSO. SE SUGIERE EL CONTROL ADECUADO DE LOS PROCESOS CONSTRUCTIVOS POR PARTE DEL CSO, A FIN DE GARANTIZAR LA CALIDAD Y DURABILIDAD DE LA OBRA.
 LAS FOTOGRAFÍAS N°S 1 Y 3 CORRESPONDEN A LA CONSTRUCCIÓN DEL MURO DE CONTENCIÓN EN EL KM 167+514 AL KM 167+581 Y LA FOTOGRAFÍA N° 2 A LAS ACTIVIDADES DE CONSTRUCCIÓN DE MURO DE CONTENCIÓN EN EL KM

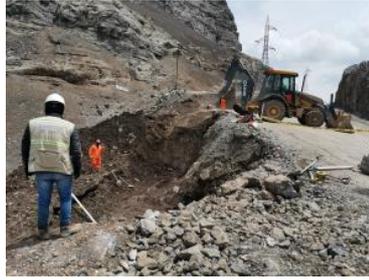
Foto2:

167+145 AL KM 167+165
