## **BITACORA ELECTRÓNICA DE OBRA**

### **REGISTRO DE LA BITACORA Y FOTO DEL CUADERNO DE OBRA**

| Si | 11 | 10-02-2021 | Carretera Chuquicara-Puente Quiroz – Tauca-Cabana-Huandoval-Pallasca, Tramo: Tauca- Pallasca | NATALY SUSI CABALLON PAUCAR |

**Asunto:****INFORME DIARIO N°11****Foto Bitacora 6:**

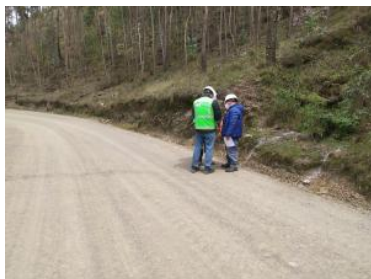
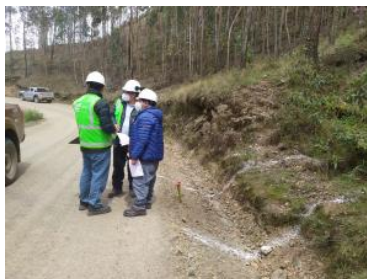
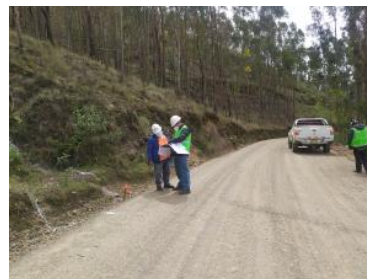
VERIFICACIÓN DE LA UBICACIÓN DE LA ALCANTARILLA TMC 36 KM 41+608.

EL ING. WILDER CHILON ESPECIALISTA DE TOPOGRAFIA DEL CONTRATISTA Y EL ING. ADOLFO SALAZAR ESPECIALISTA ING. ESPECIALISTA EN PUENTES Y OBRAS DE ARTE DE LA SUPERVISIÓN CONJUNTAMENTE CON INGENIERO ASISTENTE DE TOPOGRAFÍA DEL CONTRATISTA REALIZAN LA VERIFICACIÓN DE LA UBICACIÓN DE LA ALCANTARILLA TMC 36 KM 41+608.

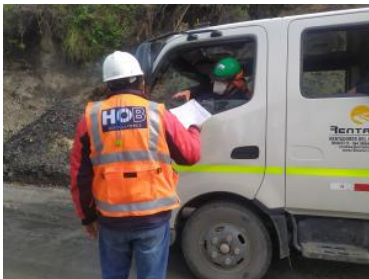
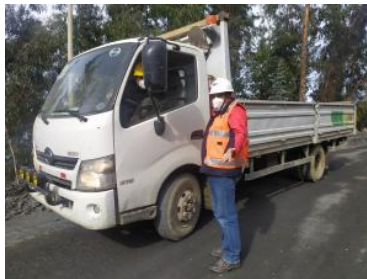
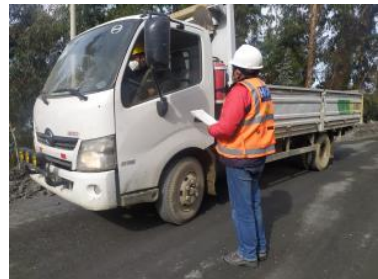
INSPECCIÓN DE LAS UNIDADES DE TRANSPORTE EN OBRA

ING. RUBINO CRUZ ESPECIALISTA EN SEGURIDAD DE LA SUPERVISIÓN  
INSPECCIONANDO LAS UNIDADES DE TRANSPORTE.

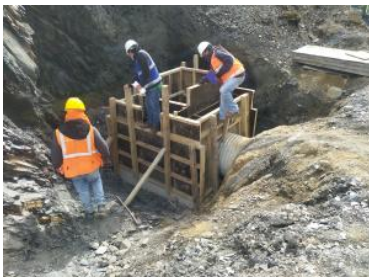
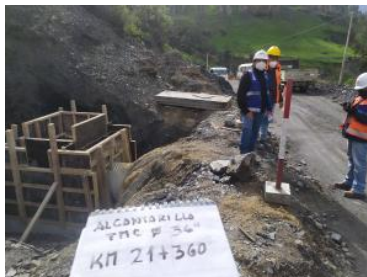
VERIFICACIÓN DE ENCOFRADO ALCANTARILLA TMC 36 KM 21+360

PERSONAL: 2 TÉCNICOS DE OBRAS DE ARTE DE LA SUPERVISIÓN.

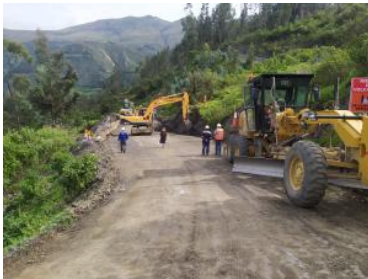
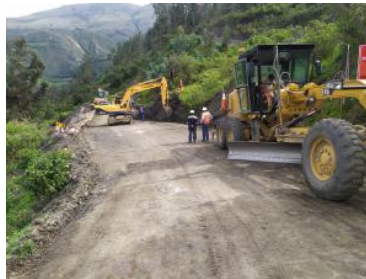
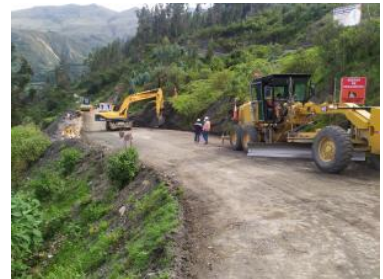
**PERÚ****Ministerio  
de Transportes  
y Comunicaciones****MINISTERIO DE TRANSPORTES Y COMUNICACIONES****Panel Fotográfico de la Bitacora de Obras****Personal Encargado:****NATALY SUSI CABALLON  
PAUCAR****Nivel:****No Aplica****Fecha De Fotografia:****10-02-2021****Actividades:****AMPLIACION, CONFORMACIÓN Y COMPACTADO EN TRAMO DE FALLA  
GEOLOGICA KM 34+580 - KM34+610****CDescripcion\_\_\_\_\_:****PERSONAL: 1 OFICIAL, 2 AYUDANTES DE PISO, 3 OPERADORES, 2 VIGIAS  
EQUIPOS Y MAQUINARIAS: 1 MOTONIVELADORA, 1 RODILLO, 1 EXCAVADORA  
SOBRE LLANTAS.****Foto1:**

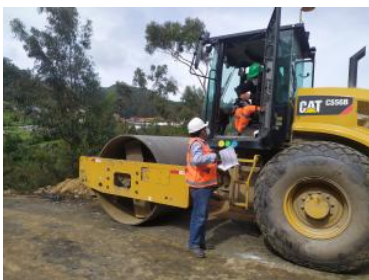
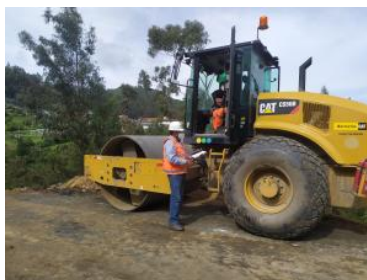
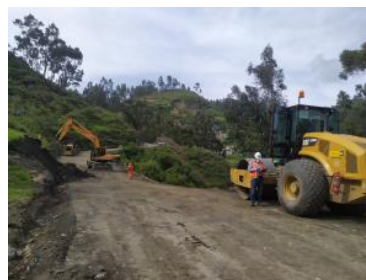
INSPECCIÓN DE LAS UNIDADES DE TRANSPORTE EN OBRA.

ING. RUBINO CRUZ ESPECIALISTA EN SEGURIDAD DE LA SUPERVISIÓN  
INSPECCIONANDO LAS UNIDADES DE TRANSPORTE.

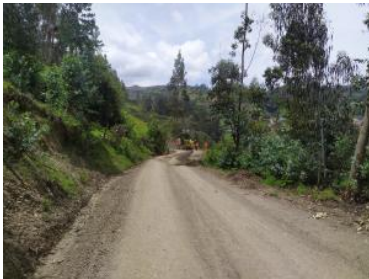
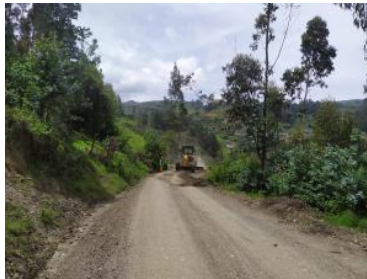
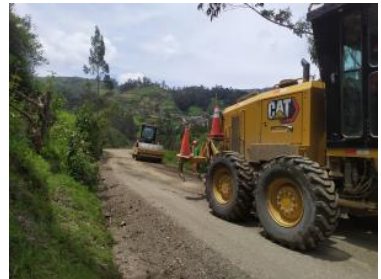
MANTENIMIENTO DE VIA PARA TRANSITABILIDAD KM34+740 KM 34+ 900.

**CDescripcion\_\_\_\_\_:**PERSONAL: 1 OFICIAL, 2 VIGIAS, 2 OPERADORES, 1 PEON.  
MAQUINARIAS Y EQUIPOS: 1 MOTONIVELADORA, 1 RODILLO  
HERRAMIENTAS MANUALES.**Foto1:**

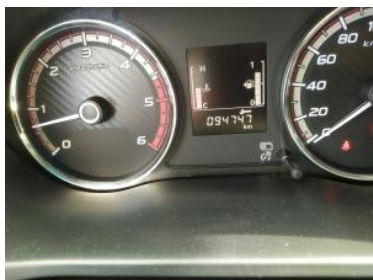
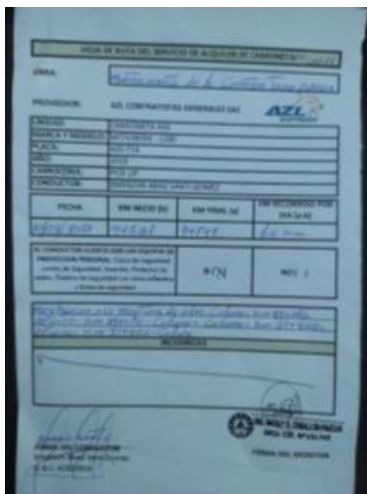
CONTROL DEL KILOMETRAJE DE LA CAMIONETA PARA LOS TRABAJOS DE MONITOREO.

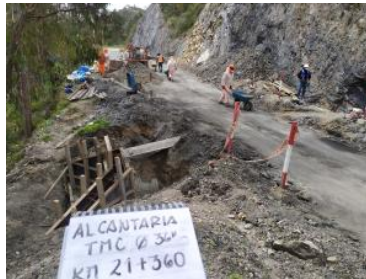
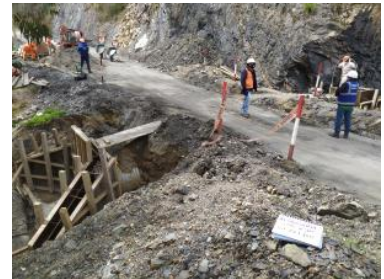
**Actividades:**VACIADO DE LA CAJA DE ENTRADA Y ALEROS DE SALIDA ALCANTARILLA TMC  
36 K M21+360**CDescripcion\_\_\_\_\_:**PERSONAL: 1 CAPATAZ, 1 OFICIAL, 3 OPERARIOS, 3 PEONES.  
MAQUINARIAS Y EQUIPOS: 1 MEZCLADORA DE CONCRETO.  
HERRAMIENTAS MANUALES.**Foto1:****Foto2:**
