## BITACORA ELECTRÓNICA DE OBRA

### REGISTRO DE LA BITACORA Y FOTO DEL CUADERNO DE OBRA

MEJORAMIENTO DE LA CARRETERA OYON - AMBO TRAMO 1: OYON DV. CERRO DE PASCO

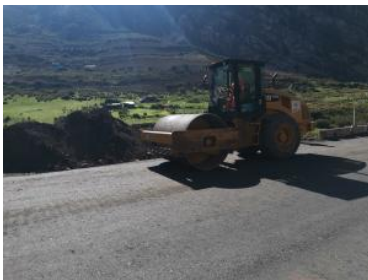
Foto1:

ACTIVIDADES VERIFICADAS POR PERSONAL TÉCNICO Y AUXILIAR DEL CVA Y CSO. SE SUGIERE EL CONTROL ADECUADO DE LOS PROCESOS CONSTRUCTIVOS POR PARTE DEL CSO, A FIN DE GARANTIZAR LA CALIDAD Y DURABILIDAD DE LA OBRA

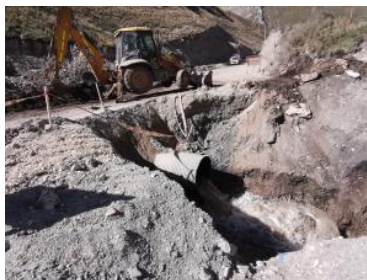
**Foto2:**

POSIBLE CONTAMINACIÓN EN LAGUNA PATÓN POR DESBORDE DE AGUA APARENTEMENTE CONTAMINADA.

DE LA DESCARGA DE AGUA EN EL KM 150+860, QUE ATRAVIESA ZONAS DE CANAL NATURAL (DE TIERRA) Y CANAL DE CONCRETO, LA ESTRUCTURA PROVISIONAL CONSTRUIDA (TIPO DIQUE) EN EL KM 149+610, HA CEDIDO, POR LO QUE, EL AGUA APARENTEMENTE CONTAMINADA ESTÁ SIENDO EVACUADA A LA LAGUNA PATÓN (FOTO N° 1), LO CUAL PODRÍA CAUSAR CONTAMINACIÓN EN LA LAGUNA .

SE VIENE REALIZANDO LA REPOSICIÓN DE ESTRUCTURA PROVISIONAL PARA EL ADECUADO ENCAUZAMIENTO DE AGUA POR PARTE DEL CONTRATISTA. SE SUGIERE EL MONITOREO CORRESPONDIENTE.

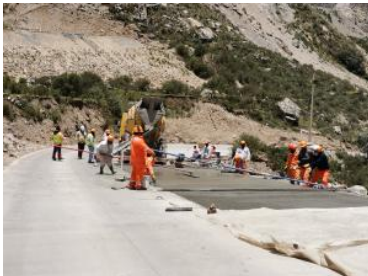
**Foto1:**

PERSONAL VERIFICADO EN CAMPO: 1 CAPATAZ, 16 OPERARIO, 12 OFICIAL, 4 PEÓN Y 2 VIGÍA  
EQUIPOS VERIFICADOS EN CAMPO: 1 RETROEXCAVADORA CON OPERADOR, ADEMÁS, DE 1 ALISADORA, 1 CERCHA, 1 PEINE METALICO TEXTURIZADOR, 1 SONORIZADOR, 2 CORTADORA DE PAVIMENTO, 1 PLANCHA COMPACTADORA.  
ACTIVIDADES VERIFICADAS POR PERSONAL TÉCNICO Y AUXILIAR DEL CVA Y CSO. SE SUGIERE EL CONTROL ADECUADO DE LOS PROCESOS CONSTRUCTIVOS POR PARTE DEL CSO, A FIN DE GARANTIZAR LA CALIDAD Y DURABILIDAD DE LA OBRA.
