## BITACORA ELECTRÓNICA DE OBRA

<b>Confir ma Bitaco ra:</b> Si	<b>Nro Inform e:</b> 17	<b>Fecha Informe:</b> 17-02-2021	<b>Nombre De La Obra:</b> Carretera Chuquicara-Puente Quiroz – Tauca-Cabana- Huandoval-Pallasca, Tramo: Tauca- Pallasca	<b>Personal Encargado:</b> NATALY SUSI CABALLON PAUCAR
---	------------------------------------	-------------------------------------	---	--

INFORME DIARIO N°17

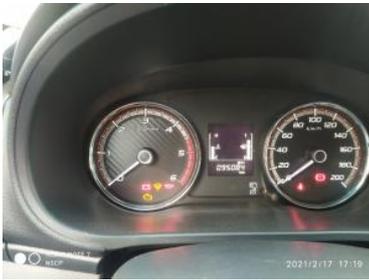
**Foto1:**

**CDescripcion\_\_\_\_\_:**  
 CONTROL DEL KILOMETRAJE DE LA CAMIONETA PARA LOS TRABAJOS DE MONITOREO EN OBRA.

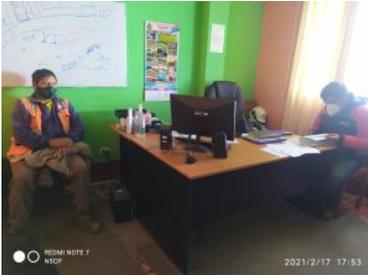
**Foto1:**

**Actividades:**  
REUNIÓN DE SUB COMITE DE SEGURIDAD EN EL TRABAJO DE SUPERVISIÓN

**CDescripcion\_\_\_\_\_:**  
-PLAN COVID-19 ACTUALIZADO  
-LINEAMIENTOS DE PLAN.
